Destrukcyjny wpływ odkształceń poziomych powodujących zagęszczenie podłoża na ściany budynków zagłębione w gruncie

Destructive impact of horizontal deformations causing subsoil compaction on building walls recessed into ground

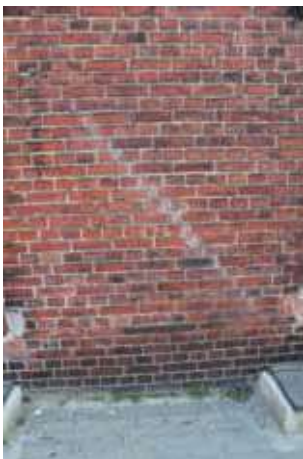
Uszkodzenia budynku dotyczyły zasadniczo piwnic i najniższych kondygnacji. W podłużnych ścianach zewnętrznych, powstały charakterystyczne ukośne spękania (rys. 6), które intensyfikowały się w czasie. Jednak najpoważniejsza sytuacja dotyczyła uszkodzenia zewnętrznej szczytowej ściany budynku, usytuowanej po stronie zachodniej. Ściana ta pełniąca rolę konstrukcyjną (budynek w układzie poprzecznym), została na

Rys. 6. Ukośne spękanie ściany podłużnej budynku

Fig. 6. Diagonal cracking of the longitudinal wall of the building

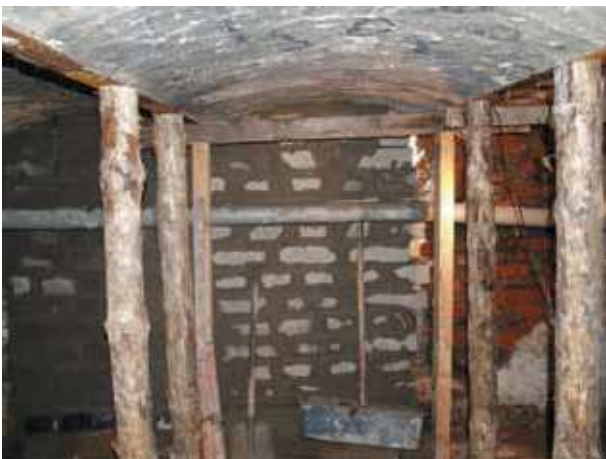
Rys. 8. Podparcie stropu na czas wykonywanych robót

Fig. 8. Support of the ceiling for the duration of the works

Doraźnie prace profilaktyczne dotyczyły podstemplowania belek nośnych stropu odcinkowego opierającego się na zdeformowanej i spękanej ścianie (rys. 8), odcinkowego odkopania uszkodzonej ściany, rozbiórki uszkodzonego muru (na długości odkopanego odcinka), wybudowania nowej żelbetowej ławy, odtworzenia ściany przez jej wymurowanie z bloczków betonowych (rys. 9), wykonania izolacji przeciwwilgotnościowej w płaszczyźnie pionowej ściany i wreszcie zasypania wykopu gruntem rodzimym, bez zagęszczania w sposób mechaniczny, z uwagi na możliwość oddziaływania dalszych wpływów górniczych zagęszczających podłoże.

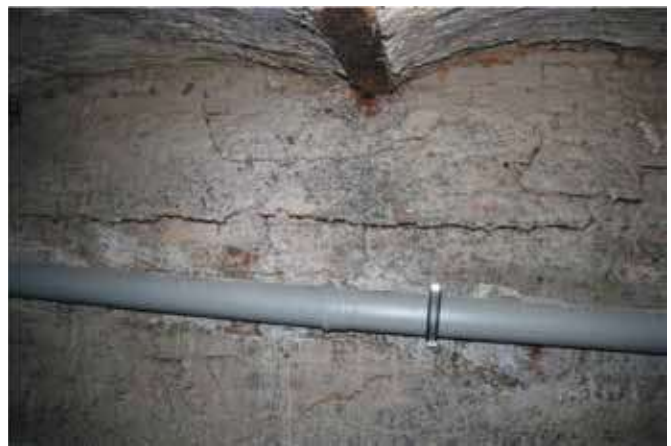
skutek oddziaływania naporu gruntu, wepchnięta do wnętrza budynku i złamana poniżej stropu nad piwnicą (rys. 7). Silna deformacja omawianej ściany, stanowiła bezpośrednie zagrożenie dla jej stateczności, a co za tym idzie, z uwagi na układ konstrukcyjny, wystąpiło realne zagrożenie bezpieczeństwa konstrukcji budynku, w szczególności powyżej uszkodzonej ściany.

Rys. 7. Poziome spękanie wraz z wepchnięciem do wnętrza budynku ściany szczytowej

Fig. 7. Horizontal cracking of the gable wall which is pushed into the inside of the building

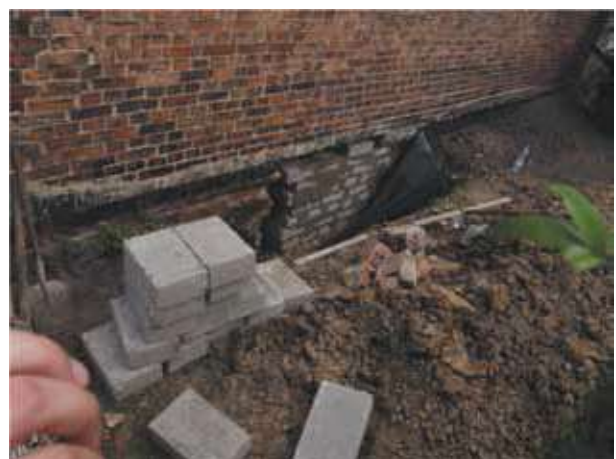
Rys. 9. Widok na fragment odbudowanej ściany

Fig. 9. View of a fragment of a rebuilt wall

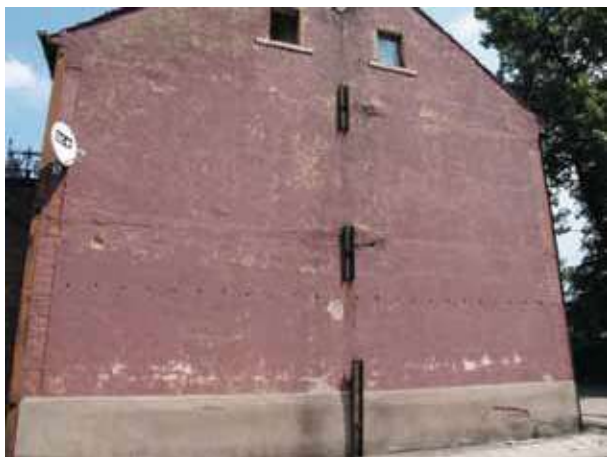
Podobnie jak w pierwszym z przytoczonych przykładów, również tutaj na konstrukcję budynku miały wpływ odkształcenia poziome podłoża górniczego, powodujące jego zagęszczenie. Pierwsze niepokojące uszkodzenia występujące w kondygnacji piwnicznej, zaobserwowane zostały w okresie prowadzonego nadzoru budowlanego (Praca nr 1206... 2014), co odpowiadało deformacjom ujawniającym się na powierzchni terenu od eksploatacji ścian 30a i 31a w pokładzie 510 (p. 2 – tab. 1). Uszkodzenia te w miarę upływu czasu uległy znacznej intensyfikacji. Sytuacja była tożsama z przytoczoną w pierwszym przykładzie. Mianowicie do wnętrza budynku na skutek oddziaływania naporu gruntu wepchnięta została część zagłębionej w gruncie ściany szczytowej, w obrębie której powstało charakterystyczne poziome spękanie (rys. 11). Dodatkowo wewnątrz budynku w kondygnacji piwnicznej

Rys. 11. Wepchnięcie do wnętrza budynku oraz poziome spękanie ściany szczytowej

Fig. 11. A thrust into the inside of the building and a horizontal cracking of the gable wall

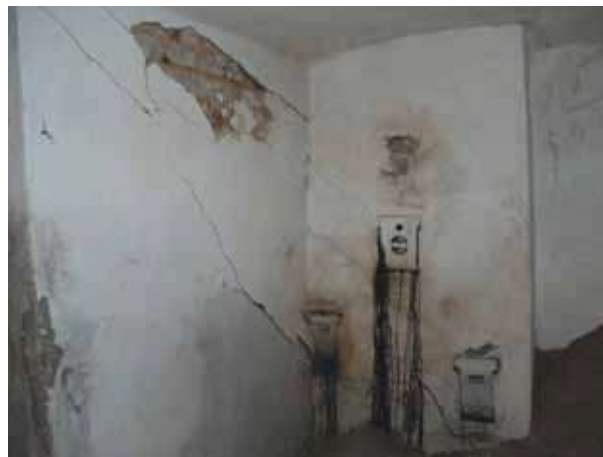
zinwentaryzowano znaczne ukośne spękania podłużnej ściany usztywniającej, dochodzącej do opisanej powyżej ściany szczytowej (rys. 12). Koncentracja uszkodzeń stanowiących o destrukcji ustroju nośnego występowała przede wszystkim w obrębie uszkodzonej ściany szczytowej i dotyczyła również trzonu kominowego oraz ścian działowych.

Rys. 12. Ukośne spękanie podłużnej ściany usztywniającej oraz trzonu kominowego

Fig. 12. Diagonal cracking of the longitudinal stiffening wall and the chimney shaft

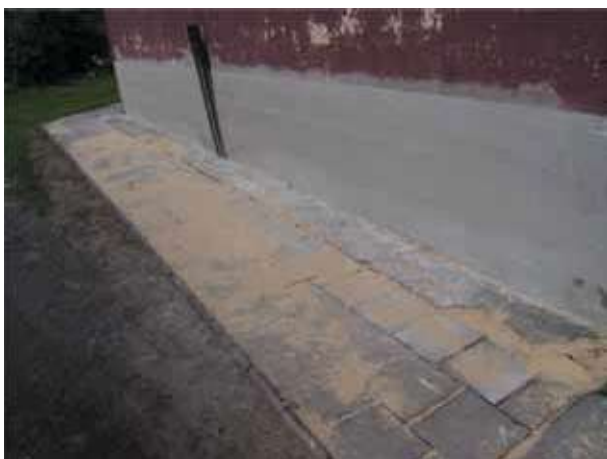
Rys. 13. Demontaż części chodnika betonowego przy uszkodzonej ścianie

Fig. 13. Disassembly of concrete pavement parts near the damaged wall

W ramach prowadzonego nadzoru w pierwszej fazie uszkodzeń zalecono rozebranie części chodnika betonowego (rys. 13), który wykonany był na styk z uszkodzoną ścianą szczytową. Ponadto w budynku po okresie ujawniania się wpływów deformacyjnych od prowadzonej eksploatacji, co na bieżąco kontrolowały służby działu mierniczo-geologicznego kopalni, wykonane zostały prace związane z usunięciem powstałych uszkodzeń (rys. 14).

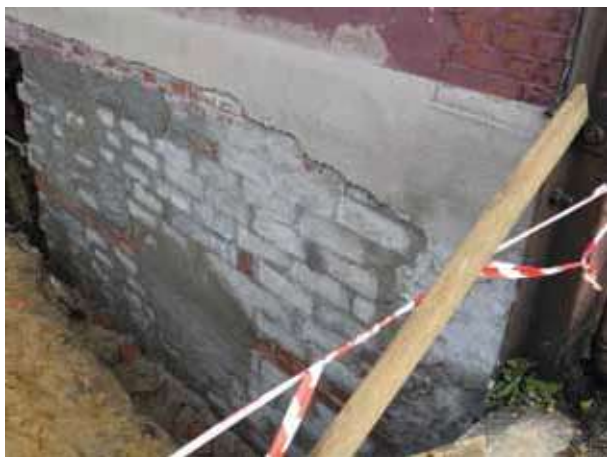
Rys. 15. Rekonstrukcja uszkodzonej ściany szczytowej budynku

Fig. 15. Reconstruction of the damaged gable wall of the building

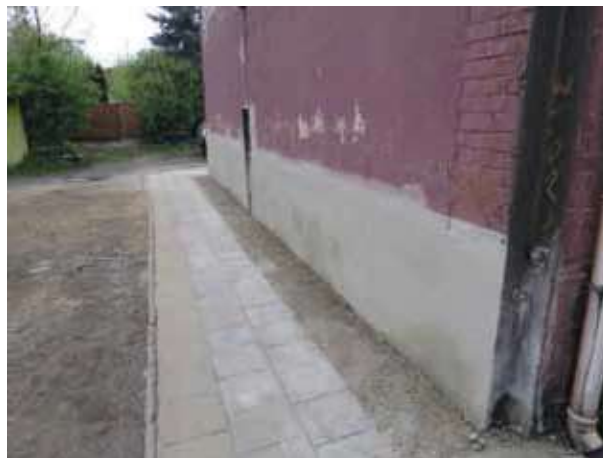
Rys. 16. Widok ściany po naprawie

Fig. 16. View of the wall after repair
