Zjawiska błędnie uznawane za wady i usterki wykonawcze posadzek betonowych

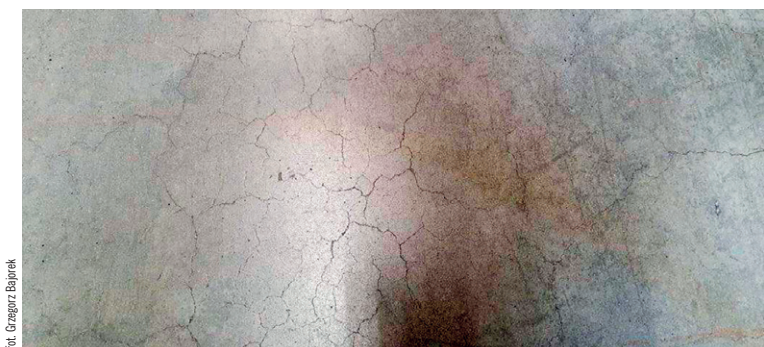
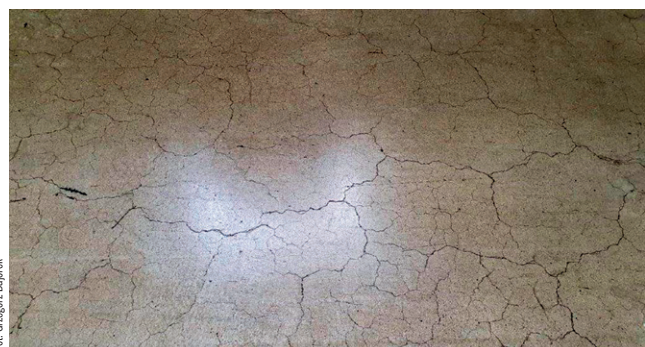
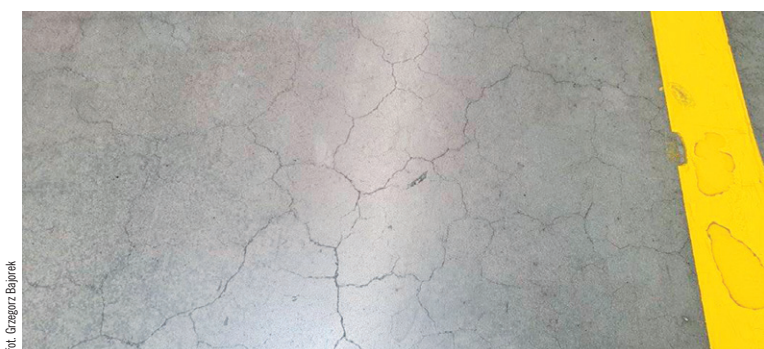
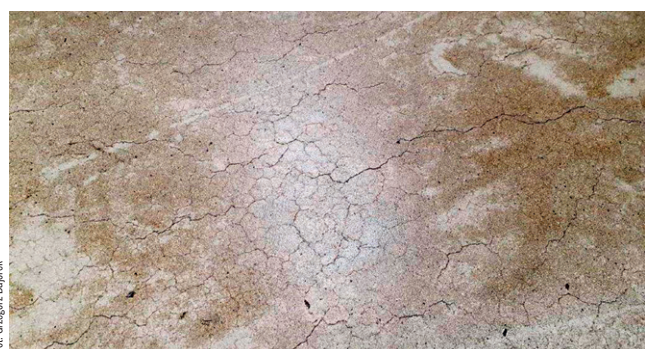
wych spękań włosowatych, która zwykle przybiera formę sieci pajęcznej. Zjawisko powstawania spękań włosowatych, tj. drobnych rys o małej głębokości, jest technicznie niemożliwe do uniknięcia [1]. Według raportu Amerykańskiego Instytutu Betonów ACI 302.1R-96 [2] mikrororys nie obniżają walorów użytkowych oraz mechanicznych posadzki. Mikrororys, z uwagi na swój powierzchniowy charakter, nie stanowią spękań konstrukcji płyty betonowej posadzki. Tym samym zjawisko to nie stanowi wady lub usterki posadzki. Aby zminimalizować powyższe zjawisko, powierzchnię posadzki należy cyklicznie zabezpieczać właściwie dobranymi preparatami konserwującymi. Każdy użytkownik posadzki powinien mieć świadomość, że stosowanie środków czyszczących, nawet o neutralnym działaniu dla posadzki, może potęgować zjawisko mikrospekkań – stosowane środki wnikają bowiem w mikropęknięcia, powodując z czasem ich powolne powiększenie się. Na intensywność zjawiska mikrospekkań mają wpływ także warunki, jakie panują w trakcie użytkowania posadzki przemysłowej, np. gwałtowne skoki temperatury i wilgotności wewnątrz obiektu. Przykładowo, gwałtowne ogrzewanie pomieszczeń do temperatury docelowej wewnątrz obiektu, szczególnie w początkowym okresie po wykonaniu posadzki, może sprawić, że zjawisko mikrospekkań ulegnie spotęgowaniu mogącemu przybrać formę zarysowań, a nawet pęknięć posadzki oraz spąceń jej krawędzi i naroży. Zjawisko mikrospekkań będzie bardziej intensywne w pomieszczeniach o wyższej temperaturze eksploatacji, zwłaszcza w pomieszczeniach o temperaturze wyższej od +18°C. Ponadto mikrororys mogą być bardziej wyeksponowane w miejscach, w których posadzka jest intensywniej eksploatowana.

Z lewej – mikrororys.
Z prawej – mikrororys
po ok. 20 latach
eksploatacji posadzki

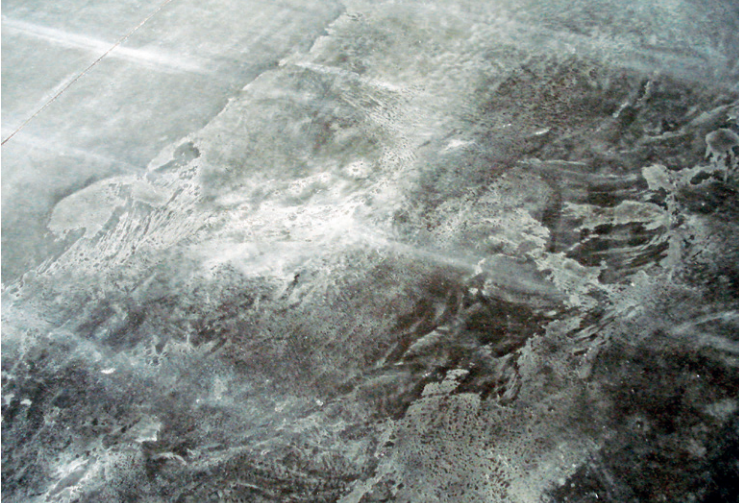
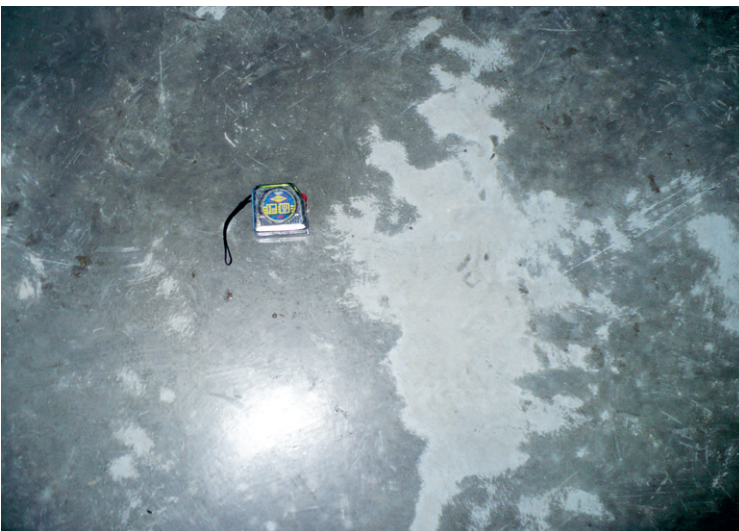
Powierzchnia posadzki, zwłaszcza w okresie dojrzewania betonu, nie jest jednorodna pod względem barwy. Gotowa posadzka nigdy nie będzie miała idealnie jednolitej barwy, zawsze będzie posiadała jaśniejsze i ciemniejsze przebarwienia. Na skutek różnic pomiędzy poszczególnymi partiami wbudowanej mieszanki betonowej (nierównomierność składu i stopnia wymieszania poszczególnych jej składników, zróżnicowany czas przejazdu, wyładunku i postoju środków transportowych, zmiana warunków pogodowych itp.) bardzo trudno uzyskać jednorodną barwę posadzki. Z czasem różnice w barwie w większości ulegają ujednoliceniu. W wyniku reakcji chemicznych pomiędzy wierzchnią warstwą posadzki a zastosowanymi preparatami impregnacyjnymi mogą powstać na powierzchni posadzki wykwyty solne. Uwidaczniają się one w postaci lokalnych rozjaśnień powierzchni, które na skutek eksploatacji i czyszczenia posadzki stopniowo zanikają. Stopniowemu zanikaniu ulegają również ślady powstałe na skutek przylegania do powierzchni posadzki folii użytej do przykrycia powierzchni posadzki w okresie jej pielęgnacji, a także lokalne przebarwienia powstałe w miejscach nagromadzenia się większej ilości aplikowanego preparatu impregnacyjnego. Posadzki betonowe nie są odporne na większość substancji chemicznych. Do działających agresywnie substancji zaliczyć można m.in.: rozpuszczalniki organiczne, związki alkaliczne i kwasowe, kwasy i zasady, sole i jej roztwory, chlorki, siarczany i ich pochodne, alkohole oraz glikole, substancje gazowe, tj. wolny chlor, dwutlenek siarki, dwutlenek

Zróżnicowanie barwy posadzki

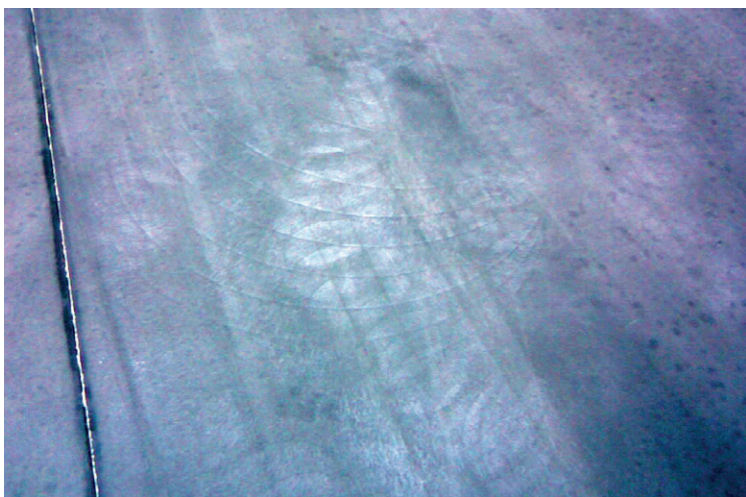
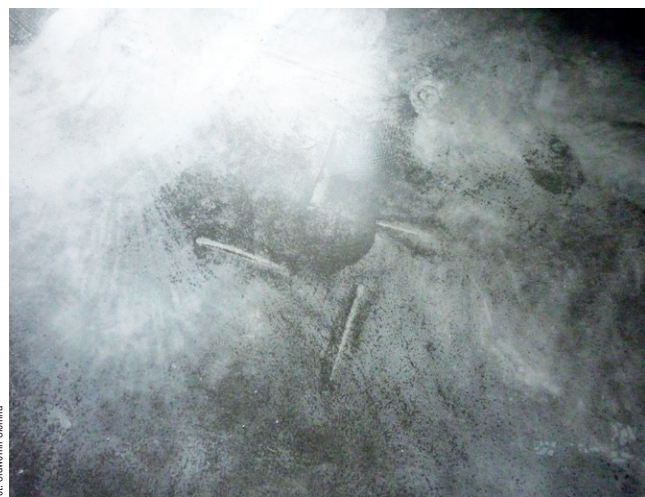
Ślady obróbki mechanicznej za pomocą zacieraczek na powierzchni posadzki

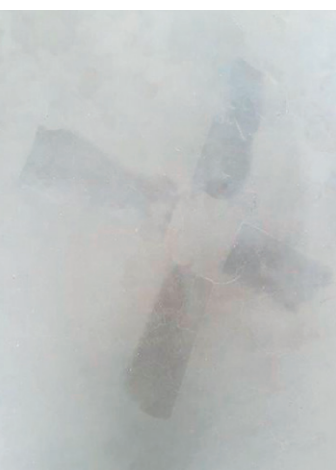
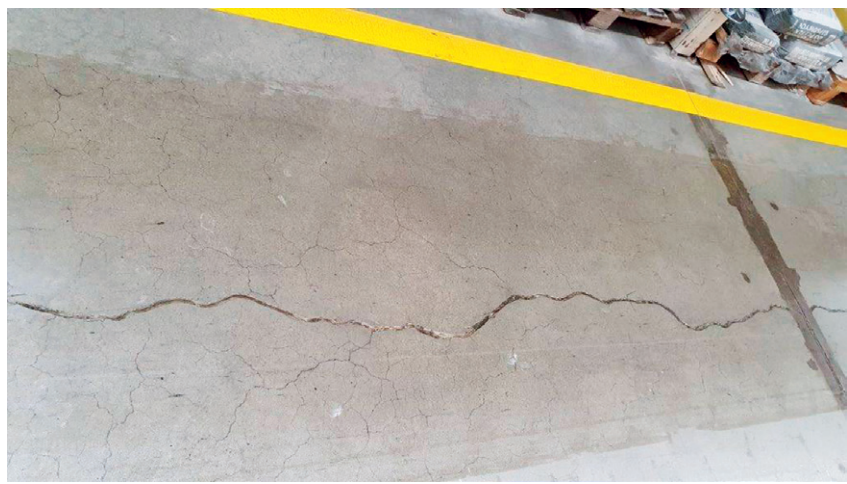
Jedną z cech betonowych posadzek przemysłowych jako konstrukcji wielokopaszczyznowych jest pojawianie się w różnych miejscach płyty pewnej ilości zarysowań, pęknięć i wykruszeń oraz wystę-

powanie zjawiska paczenia. Powyższe zjawiska najczęściej występują w pobliżu słupów obiektu przemysłowego oraz w rejonie krawędzi i naroży płyt dylatacyjnych, progów drzwi i bram, fundamentów, kanałów technologicznych, pętli indukcyjnych oraz w przypadku posadzek wykonywanych na antresolach i stopach fundamentowych. Zjawiska te spowodowane są naturalnym skurczem betonu oraz różnorodnymi naprężeniami w konstrukcji posadzki, na które użytkownik posadzki nie ma bezpośredniego wpływu. Z uwagi na występowanie wielorakich wpływów nie można oczekiwać, że każda wielkoplaszczynowa konstrukcja betonowa pozostanie na trwałe bez rys. Według raportu Amerykańskiego Instytutu Betonów ACI 302.1R-96 [2] „nawet przy najwyższej jakości opracowaniu projektowym i właściwym wykonawstwie budowlanym jest nierealistycznym oczekiwać, aby płyta nawierzchni przemysłowej była pozbawiona rys i zjawiska paczenia się krawędzi i naroży. Dlatego też każdy inwestor winien być świadomy, że zupełnie normalnym zjawiskiem, jakiego należy oczekiwać, będzie pojawienie się pewnej ilości rys i spaczni w każdej posadzce przemysłowej i że takie zjawisko nie świadczy o niedociągnięciach projektu oraz o brakach jakościowych wykonawstwa”. Zarysowania/pęknięcia należy pozostawić do obserwacji i dopóki nie dochodzi do wykruszania betonu w ich obrębie, nie należy podejmować działań naprawczych [2]. Naprawę należy wykonać w przypadku zaobserwowanego poszerzania się i propagacji

Zarysowania

zarysowań/spekąń, czemu zwykle towarzyszą wykruszenia betonu na ich krawędziach. Posadzka w pobliżu pieców, nagrzewnic itp. narażona jest na skokowe zmiany temperatury oraz niejednokrotnie na oddziaływanie otwartego ognia. Z tego względu takie rejony posadzki są bardziej podatne na nasilenie zjawiska mikrospekąń oraz pojawienie się większej liczby zarysowań i pęknięć skurczowych, a nawet deformacji płyty posadzki. Powyższa uwaga dotyczy również gwałtownego schładzania płyty posadzki w chłodni lub mroźni. Posadzka w pobliżu słupów, doków, kanałów technologicznych i fundamentów pod maszyny jest narażona na drgania i przemieszczenia konstrukcji. Mimo stosowania dodatkowych dobrojeń posadzki w tych miejscach, jest ona szczególnie narażona na powstawanie niekontrolowanych pęknięć lub innych uszkodzeń.

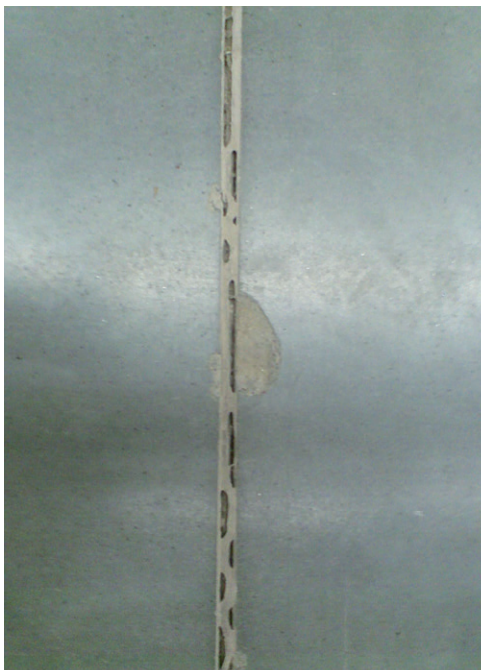
Pod wpływem zachodzącego w czasie zjawiska skurczu szerokość dylatacji posadzki ulega zmianie. Z tego względu pod wpływem naturalnej pracy poszczególnych dylatacji posadzki (skurczowych, roboczych) materiał zastosowany do wypełnienia szczelin dylatacyjnych (masa elastyczna) może z czasem ulegać odspojeniu, w rezultacie czego mogą powstawać jego ubytki. Proces ten szybciej postępuje w miejscach intensywnie eksploatowanych lub w miejscach, na które mogą mieć wpływ także inne czynniki, takie jak np. zmiana wilgotności na skutek częstego mycia powierzchni posadzki. Opisane zjawisko może również dotyczyć dylatacji izolacyjnych, w przypadku gdy ich finalne wykończenie stanowi masa elastyczna, zamiast – najczęściej stosowanej – pianki PE dociętej do górnej powierzchni płyty posadzki. W związku z powyższym ostateczne wypełnienie szczelin dylatacyjnych masą elastyczną zaleca się wykonywać, kiedy szczeliny osiągną największą szerokość, tj. w okresie od ok. roku do trzech, a nawet czterech lat od wykonania posadzki.

Rozerwanie masy elastycznej na skutek zjawiska skurczu

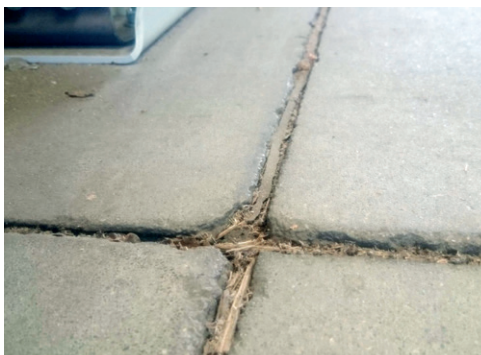
dających ze sobą płyt posadzki [4]. Zjawisko to określane jest mianem klawiszowania i najczęściej występuje w obrębie dylatacji nacinanych w mocno eksploatowanych przejazdach wózków widłowych lub innych pojazdów. Spowodowane jest powstaniem pustych przestrzeni pomiędzy płytą posadzki a podbudową. Miejsca te powstają na skutek dynamicznego oddziaływania na posadzkę ruchu wózków widłowych lub innych pojazdów,

Zniszczona dylatacja na skutek zjawiska pęczenia i klawiszowania

które powoduje osiadanie warstw podbudowy i gruntu pod posadzką. Konsekwencją osiadania bądź dogęszczania się podbudowy jest powstanie uszkodzeń posadzki polegających na odtłupywaniu się betonu na krawędziach dylatacji oraz zarysowanie/pęknięcie płyt posadzkowych. Najczęstszą przyczyną zjawiska klawiszowania są nadmierne odkształcenia i osiadanie podbudowy pod posadzką. Z tego względu podbudowa pod płytą posadzki powinna posiadać takie same wymagane parametry techniczne na całej powierzchni posadzki. Wykonawca posadzki, z uwagi na zakres wykonanych robót, nie odpowiada za jakość wykonania warstw podbudowy i podłoża gruntowego pod posadzką.

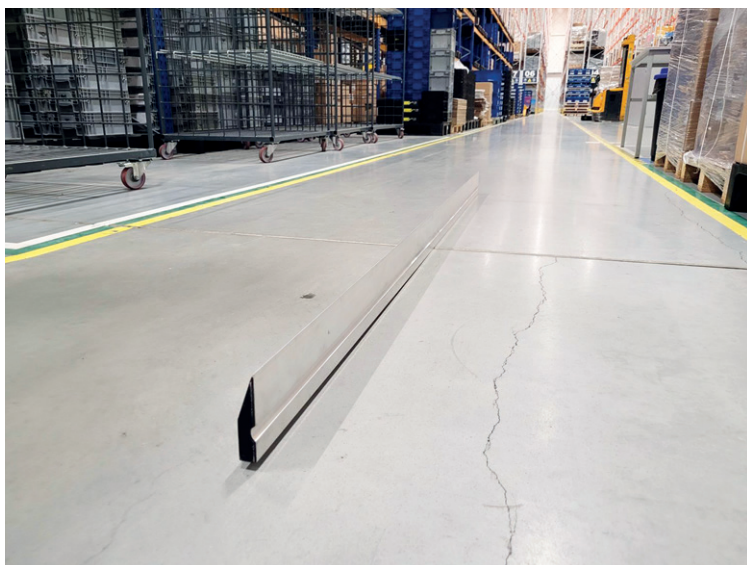
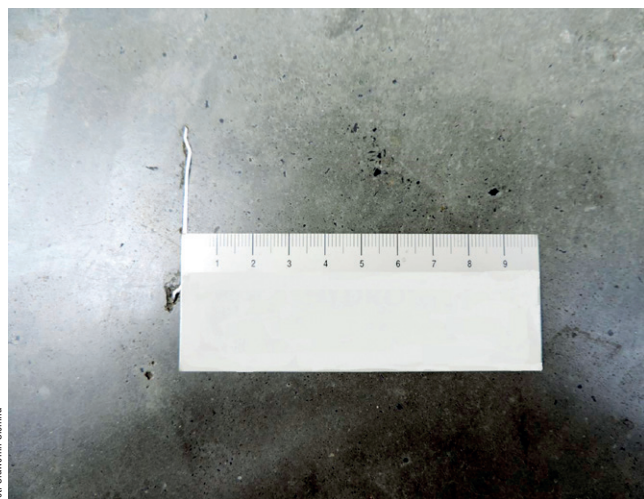
Z lewej: uniesienie krawędzi dylatacji na skutek zjawiska paczenia.

Z prawej: ślady (zacieki) od impregnatu na powierzchni posadzki

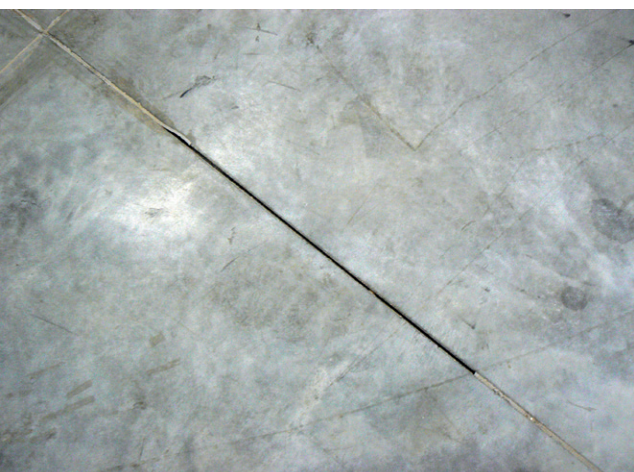
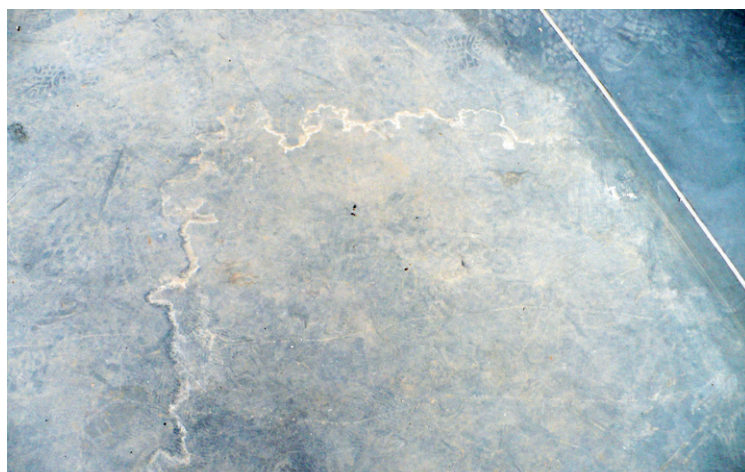
Z lewej: ubytki masy dylatacyjnej.
Z prawej: ślady (zacieki) od impregnatu na powierzchni posadzki
