Reologiczne przyczyny uszkodzeń betonowych posadzek bezspoinowych na przykładzie wielkopowierzchniowej hali magazynowej – diagnostyka i badania

mgr inż. Mariusz Okuń, mgr inż. Wojciech Kręgiel, dr inż. Rafał Dybicz

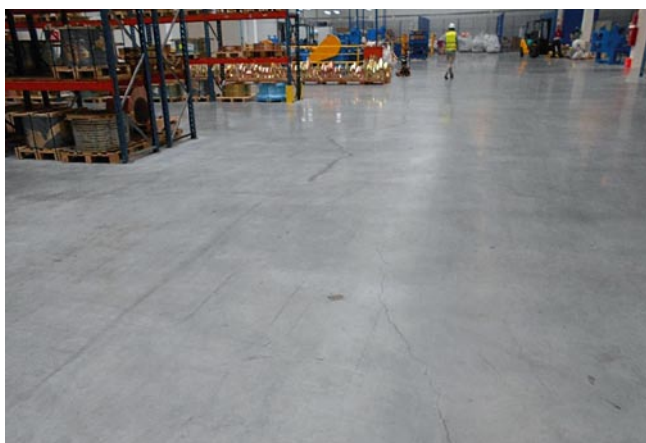
W trakcie oględzin posadzki zaobserwowano rysy na posadzce zarówno o siatce regularnej, jak i nieregularnej. Rysę określa się jako nieciągłość materiału charakteryzującą się tym, że jej trzeci wymiar – szerokość jest znacznie mniejsza niż dwa pozostałe, czyli długość i głębokość. Rysa jest niczym innym jak pierwotnym lub wtórnym brakiem spójności w stykach przylegających do siebie części szkieletu materiałowego. Powszechnie uznaje się, że szerokość rysy dochodzi do 1 mm, uszkodzenia o rozwarciu dochodzącym do 1 cm nazywa się pęknięciami, a przekraczającym 1 cm – szczelinami. Intensyfikacja rys na posadzce obiektu była bardzo zróżnicowana, występowały obszary z małą i dużą ilością rys, jak również całkowicie bez rys. Szerokość rozwarcia rys była również bardzo zróżnicowana. Zaobserwowano i zmierzono rysy o rozwarciu od 0,1 do 0,9 mm.

Rys. 2. Typowe rysy na obiekcie

- Na posadzce betonowej występują rysy o siatce regularnej i nieregularnej oraz siateczki mikrorysy o genecie reologicznej.
- Przebieg badanych rys wskazuje na to, iż mają one charakter skurczowy. Zjawisko skurczu jest nieodłącznie związane z technologią betonu. Rysy skurczowe w większości przypadków, szczególnie kiedy mają rozwartość, jak w badanych posadzkach, nie wpływają w sposób istotny na stan techniczny posadzki. W tym przypadku wpływają one niekorzystnie jedynie na estetykę posadzki.

- Za podstawową przyczynę powstania rys uznaje się skurcz betonu. Pozostałymi czynnikami mogącymi mieć wpływ na ich powstanie i rozwój są temperatura i możliwe oddziaływania mechaniczne.

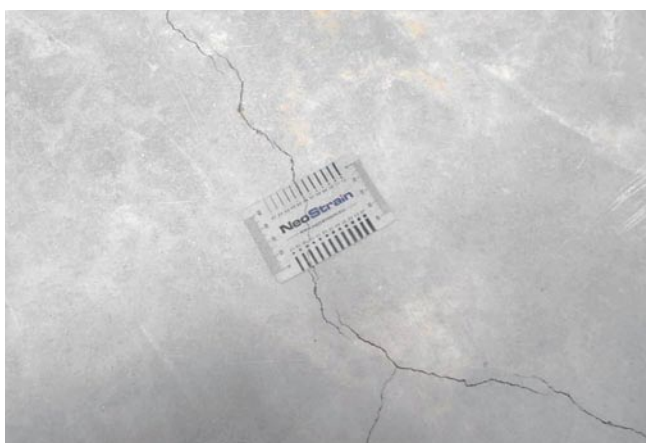
Rys. 3. Pomiar rozwarości rys w jednym z obszarów; zmierzona rozwarłość od 0,2 do 0,6 mm

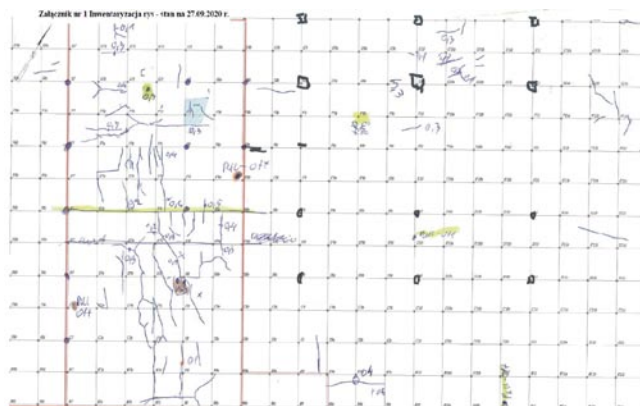
Rys. 4. Inwentaryzacja uszkodzeń w sekcji, w której zaobserwowano największą ilość zarysowań

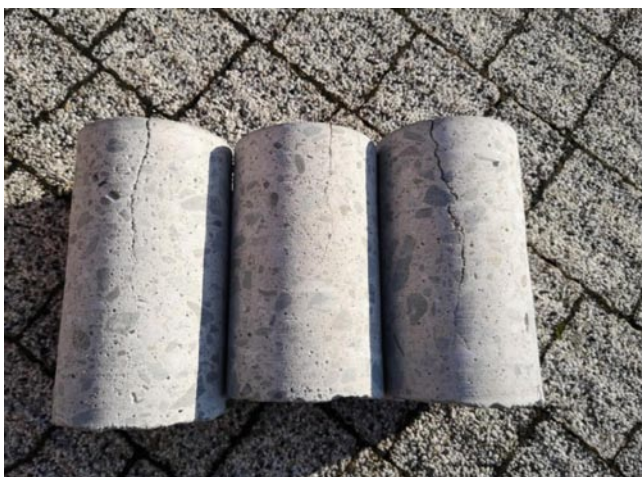
- grubość posadzki wynosi od 150 do 180 mm;
- głębokość rys w wykonanych odwiertach jest zróżnicowana – od kilku cm od wierzchu w dół i dochodzi do kilkunastu cm;

Rys. 8. Próbki betonu, odwiert przez rysy

- określone na podstawie badań wytrzymałości betonu na ściskanie wahały się w granicach 31,6–37,5 MPa, przy średniej wartości 36 MPa. Wymagania projektowe w zakresie wytrzymałości betonowej płyty posadzki na ściskanie w klasie C25/30 zostały spełnione – także w przypadku odwiertów wykonanych w miejscach rys w posadzce. Parametry wytrzymałości na ściskanie pobranych próbek odpowiadały klasie betonu C25/30;

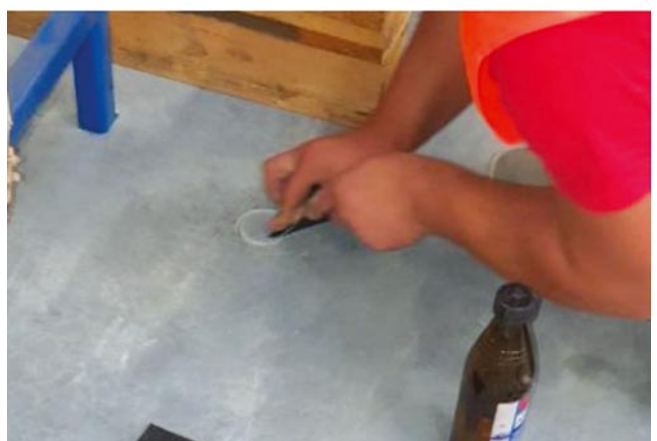
Rys. 9. Przygotowanie do badania wytrzymałości powierzchniowej warstwy posadzki na odrywanie metodą pull-off

- wykonane badania wytrzymałości powierzchniowej warstwy posadzki na odrywanie pull-off pozwoliły określić średnią wytrzymałość na odrywanie 2,9 MPa;
- wykonane badanie oznaczenia zawartości zbrojenia rozproszonego w badanych próbkach wykazało zawartość włókien od 12,6 do 17,4 kg/m³ betonu. Projekt wykonawczy posadzki zakładał ilość zbrojenia rozproszonego – włóknami stalowymi DRAMIX 3D 100/60 dozowanymi w ilości 15 kg/m³. Średnia ilość zawartości włókien zbrojenia rozproszonego w badanych próbkach wynosi 15,1 kg/m³, co pozwala uznać, że założenia projektu są spełnione;

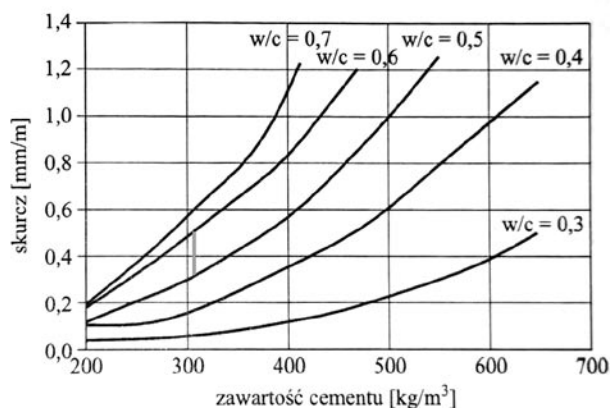
Rys. 10. Wartość skurczu w zależności od zawartości cementu i wskaźnika w/c. Szarą linią pionową zaznaczono zawartość cementu wynikającą z receptury (310 kg/m³) – dla przedziału wskaźnika w/c = 0,5–0,6

• badania podłoża pod posadzką potwierdziły spełnienie założeń projektu wykonawczego posadzki. Receptura mieszanki betonowej, jaka została zastosowana, zakłada wskaźnik w/c = 0,53, a projekt wykonawczy posadzki wartość wskaźnika w/c nie większą niż 0,52 – wartość zbliżona. Betony posadzkowe o w/c mniejszym od 0,5 charakteryzują się stosunkowo niskim skurczem i z tego względu zaleca się do wykonywania posadzek DST stosować mieszankę betonową o wskaźniku w/c nie większym niż 0,5,

gdyż powyżej tej wartości przyrost skurczu zwiększa się. Wzrost projektowanej maksymalnej wartości wskaźnika w/c = 0,52 do wartości określonej w recepturze mieszanki w/c = 0,53 skutkuje zwiększeniem skurczu, ale przyrost skurczu w związku ze zwiększeniem wskaźnika w/c o 0,01 jest nieznaczny. Zawartą w literaturze przedmiotu zależność wartości skurczu od zawartości cementu i wskaźnika w/c zamieszczono na rysunku 10.
