Dwuetapowa przebudowa wiaduktu drogowego nad DK81 z tytułu szkód górniczych

The two-stage reconstruction of the road bridge over DK81 due to mining damages

Dr inż. Piotr Bętkowski*)

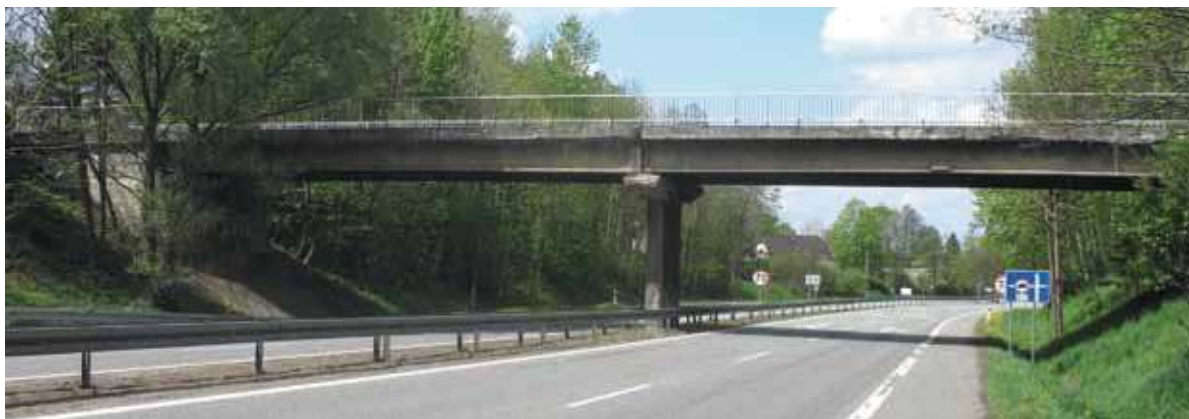
Rys. 1. Widok wiaduktu od strony południowej w czerwcu 2011 roku, przed remontem
Fig. 1. View of the bridge from the south side in June 2011 year, before renovation

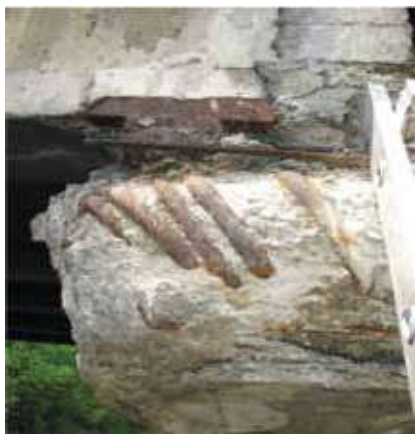
Rys. 2. Łożysko skrajne na filarze – strona południowa-zachodnia (przed remontem)

Fig. 2. Bearing on the pillar – south-west side (before renovation)

częściowo wisiało w powietrzu (rys. 2). Stan techniczny łożyskowania był niedostateczny, zwłaszcza w perspektywie prognozowanych w najbliższym czasie rozpełzań terenu.

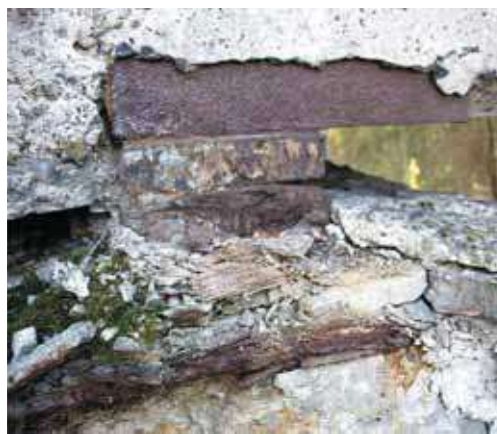
Rys. 3. Łożysko skrajne na filarze – strona północno-zachodnia (przed remontem)

Fig. 3. Bearing on the pillar – north-west side (before renovation)

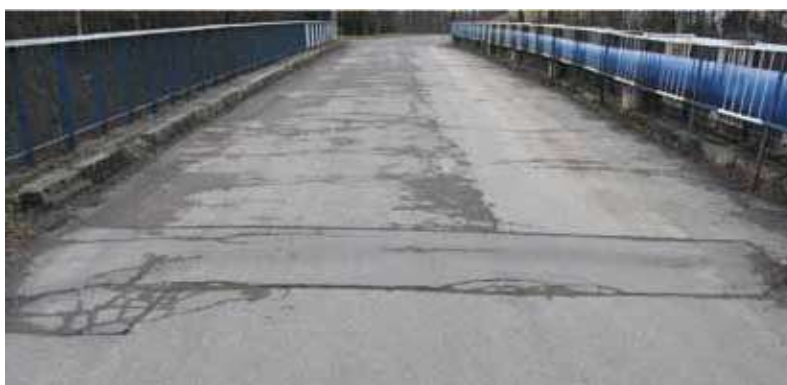
Stan nawierzchni jezdni na obiekcie był niedostateczny. Nawierzchnia bitumiczna była spękana, zarysowana. Widoczny był uskok przy wjeździe na wiadukt z obu stron obiektu (rys. 4), mocno odczuwalny podczas przejazdu. W rejonie tego uskoku widoczne były ślady licznych napraw nawierzchni (w przeszłości wielokrotnie wykonywano nadlewki). Gdyby nie nadlewki, wysokość uskoku wynosiłaby ok. 30 cm. Uskok powstawał po każdej eksploatacji górniczej prowadzonej w rejonie obiektu.

Rys. 4. Widok od strony wschodniej na jezdnię na wiadukcie i uskok

Fig. 4. View from the east side on the roadway on the bridge and the fault

Widoczny był uskok przy wjeździe na wiadukt z obu stron obiektu (rys. 4). Uskok powstawał mimo nadlewek jezdni po każdej eksploatacji górniczej prowadzonej w rejonie obiektu - struktura podbudowy gruntowej była uszkodzona wskutek górniczych rozpełzań terenu. W ramach remontu dokonano odkopania przyczółków od wewnątrz do poziomu gruntu na skarpię, wykonano nową izolację poziomą od wewnątrz przyczółków celem eliminacji przecieków przez ściany czołowe i skrzydła przyczółków. W sposób nietypowy wykonano podbudowę jezdni - zrezygnowano z płyt przejściowych. Zaprojektowano rozwiązanie ze zmienną sztywnością podbudowy: grubość podbudowy pomocniczej (mieszanka kruszywa łamanego stabilizowanego mechanicznie) zwiększono stopniowo z 20 cm przed przyczółkiem do 40 cm przed ścianką zapleczną, pod warstwą podbudowy zasadniczej (10 cm - beton asfaltowy 0/25) ułożono geosiatkę.

Projektowane zabezpieczenie na wpływy górnicze to wymiana starych skorodowanych łożysk stycznych na nowe łożyska garnkowe (rys. 13, 14) i wymiana dylatacji bitumicznych przykrywających szczeliny dylatacyjne na nowe urządzenia dylatacyjne blokowe o odpowiednim zakresie przemieszczeń (rys. 4, 15).

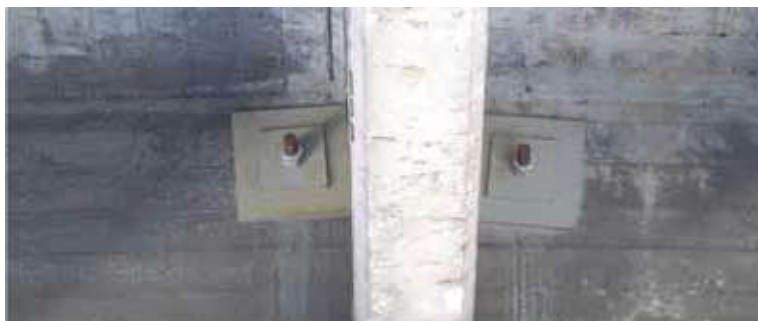
Rys. 6. Widok na poprzecznicę i ściągi w sąsiedztwie dźwigara środkowego nad filarem

Fig. 6. View of the crossbar and tie-bar near the center girder above the pillar

Główny cel zaprojektowanych zabezpieczeń to odebranie możliwości przemieszczeń przęsła na filarze – co wykluczyłoby niebezpieczeństwo zsunięcia się przęsła z podpory pośredniej. Poprzecznicę skrajną przęsła na filarze zostały spięte ściągiem stalowym (rys. 6). Założenie ściągów wymusiło, co do kinematyki, pierwotny schemat ułożyskowania obiektu (łożyska stałe na filarze). Ściąg wykonano z prętów stalowych o średnicy $f40$ mm, ze stali St3SY. Wykonano cztery ściągi w polach poprzecznic między dźwigarami (po jednym ściągu w każdym polu). Zastosowanie ściągów w celu wymuszenia odpowiedniej kinematyki łożysk było działaniem nowatorskim, niestandardowym.

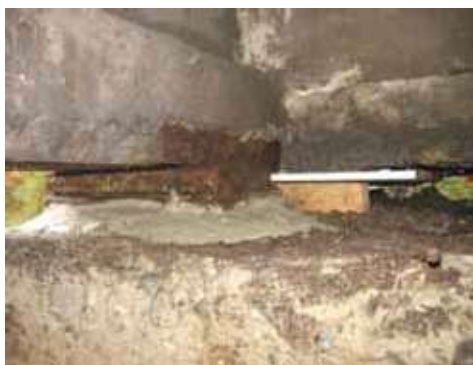
Rys. 7. Tymczasowe zabezpieczenie – nakładanie zaprawy (oczep filara)

Fig. 7. Temporary protection – application of mortar (top plate of pillar)

Dodatkowo w celu zabezpieczenia osłabionego korozją stali i betonu oraz ubytkami betonu oczepu filara zaprojektowano po jego górnej stronie stalową ramę wykonaną z kątowników $L200 \times 100 \times 12$ i blach stalowych $12 \times 250 \times 1400$. Rama ta wzmacnia oczep przejmując rozciągania, jednocześnie uniemożliwia odrywanie się fragmentów betonu od górnej części oczepu (rys. 8). Uzupełniono ubytki betonu w górnej części oczepu, co zapewniło stateczność i właściwe podparcie łożysk na filarze (rys. 7).

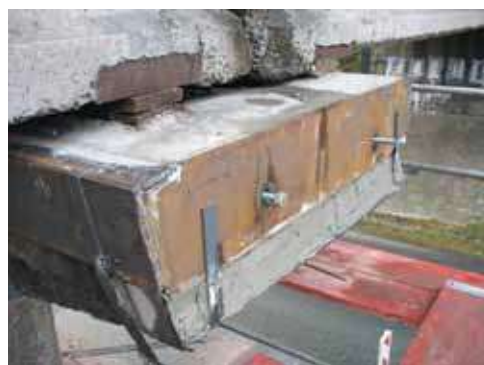
Rys. 8. Łożyska skrajne na filarze i rama stalowa (po tymczasowym remoncie)

Fig. 8. Outer bearing on pillar and steel frame (after temporary repairs)

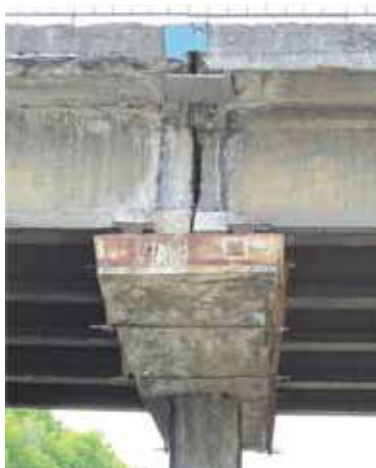
Istniejący filar był w złym stanie technicznym. Beton był słaby C12/15 (B15), otulina utraciła właściwości ochronne ($\text{pH} < 10$). Stężenie chlorków było bardzo wysokie (ok. 2%), a już przy stężeniu chlorków $\text{Cl} > 0,4\%$ istnieją warunki do chlorkowej korozji stali zbrojeniowej. Beton oczepu filara kruszył się samoistnie. W etapie II dokonano przebudowy filara z wykorzystaniem istniejącego fundamentu (rozbiórka i odbudowa trzonu filara i oczepu) (rys. 9, 10).

Rys. 9. Oczep filara przed końcowym remontem w czerwcu 2013 roku

Fig. 9. Top plate of pillar before final repair in June 2013

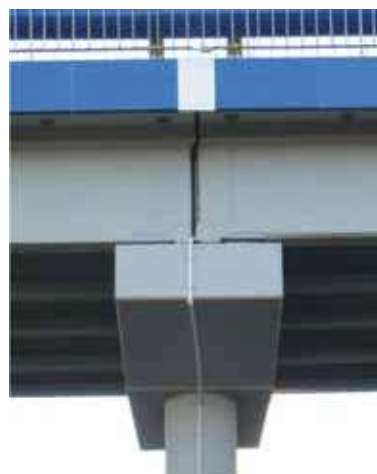
Rys. 10. Oczep filara po remoncie w listopadzie 2013 roku

Fig. 10. Top plate of pillar after renovation in November 2013

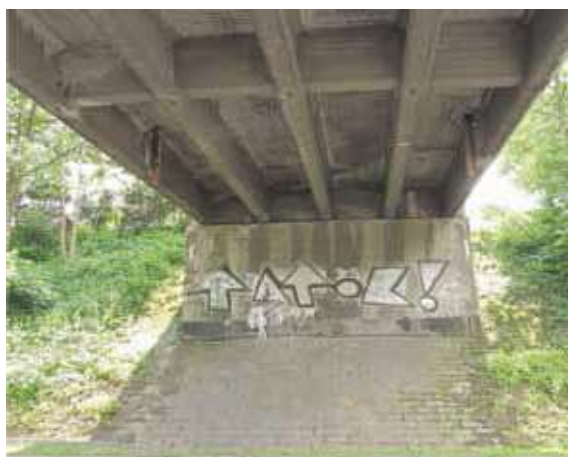
Rys. 11. Przyczółek zachodni przed remontem

Fig. 11. Western abutment before renovation

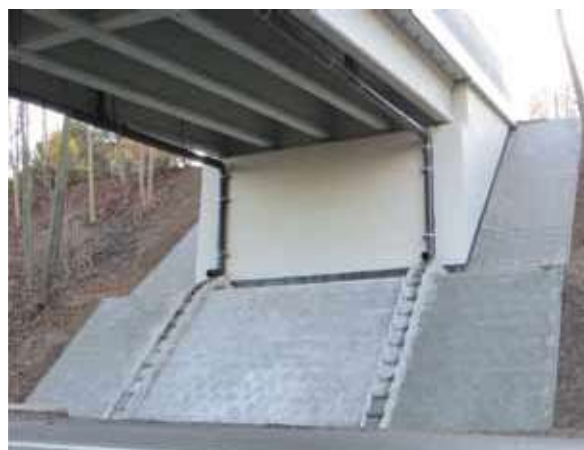
Rys. 12. Przyczółek zachodni po remoncie

Fig. 12. Western abutment after renovation

Konieczna była wymiana zabudowy pomostu (jezdnie, chodniki, gzymsy, poręcze) - izolacja pozioma płyty pomostowej przeciekała (liczne ślady zacieków na dolnej powierzchni płyty pomostowej), co groziło przerdzewieniem prętów zbrojeniowych i uszkodzeniem płyty. Ponadto wykonano zabezpieczenie antykorozyjne betonu poprzez: uzupełnienie ubytków, hydrofobizacja, nałożenie powłoki malarskiej (rys. 11, 12).

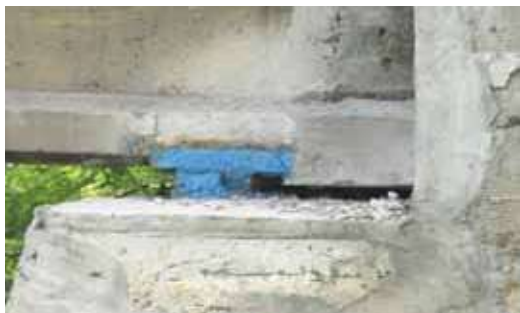
Rys. 13. Łożysko – przyczółek wschodni, strona południowa (przed remontem)

Fig. 13. Bridge bearing – eastern abutment, south side (before renovation)

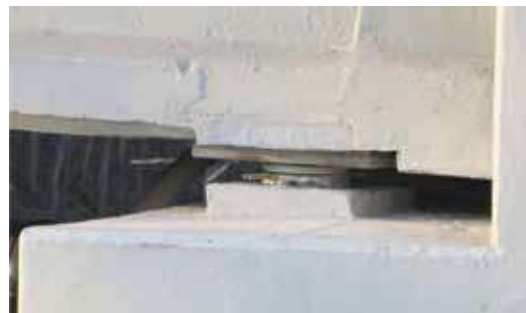
Rys. 14. Łożysko – przyczółek wschodni, strona południowa (po remoncie)

Fig. 14. Bridge bearing – eastern abutment, south side (after renovation)

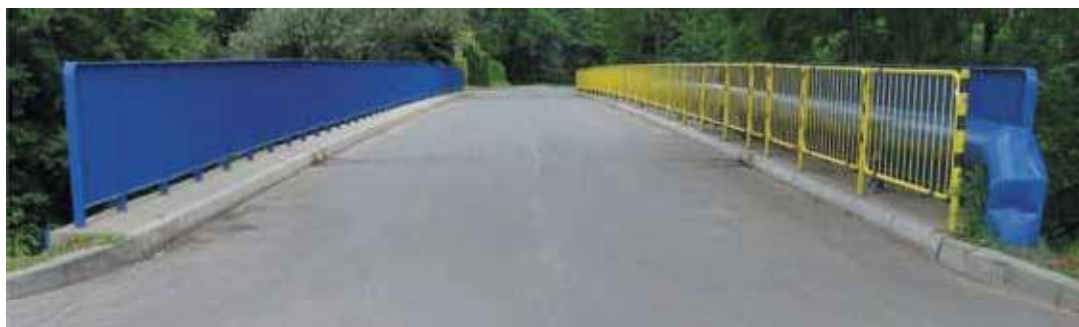
Rys. 15. Widok od strony wschodniej na jezdnię na wiadukcie w lipcu 2017 roku

Fig. 15. View from the east to the roadway on the bridge in July 2017

Naprawy są skuteczne. Po ponad trzech latach od remontu (tj. w lipcu 2017 roku) brak uskoku przed i za wiaduktem (rys. 15), łożyska pracują poprawnie, mierzone osiadania i prze-
