# Termograficzna ocena stanu technicznego wirników silników indukcyjnych

Zbigniew Ławrowski

**Streszczenie:** W referacie przedstawiono przykładowe defekty w wirnikach silników indukcyjnych dużych mocy oraz termograficzną (termowizyjną) metody ich wykrywania, opisano także nowatorskie sposoby wymuszania przepływu prądu w klatce wirnika. Referat jest ilustrowany kilkoma przykładami.

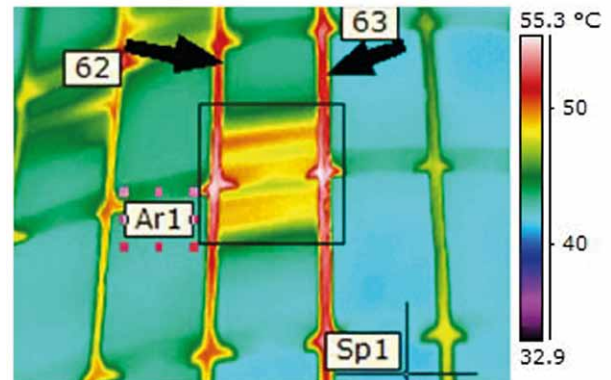
Fot. 3. Zwarcia w blachach żelaza czynnego – zbliżenie

Na fot. 2, 3, 4 przedstawiono termogramy wirnika, na których uwidoczniona jest stosunkowo duża ilość zwarcia w blachach żelaza czynnego. Zwarcia te mogą powodować nierównomierne nagrzewanie wirnika w czasie pracy.

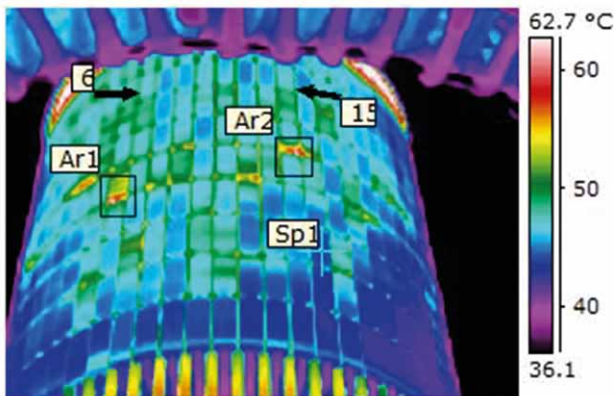
Fot. 2. Zwarcia w blachach żelaza czynnego

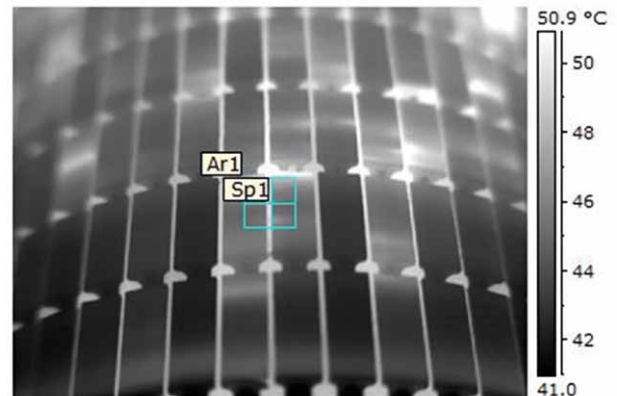
Fot. 4. Zwarcia w blachach żelaza czynnego – zbliżenie innej części wirnika

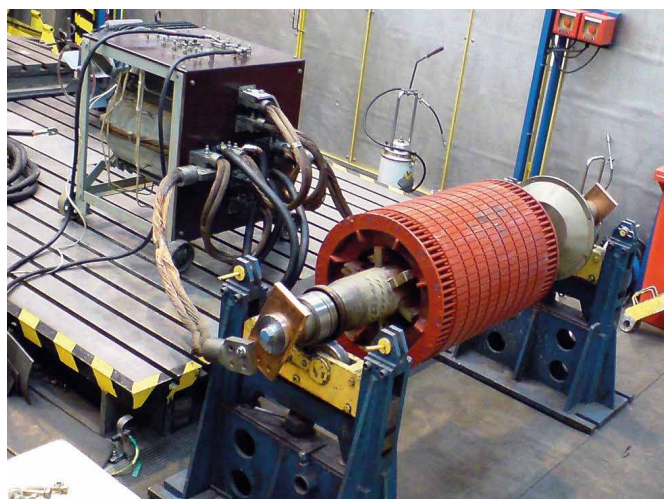
Fot. 5. Wirnik dwuklatkowy silnika o mocy 650 kW

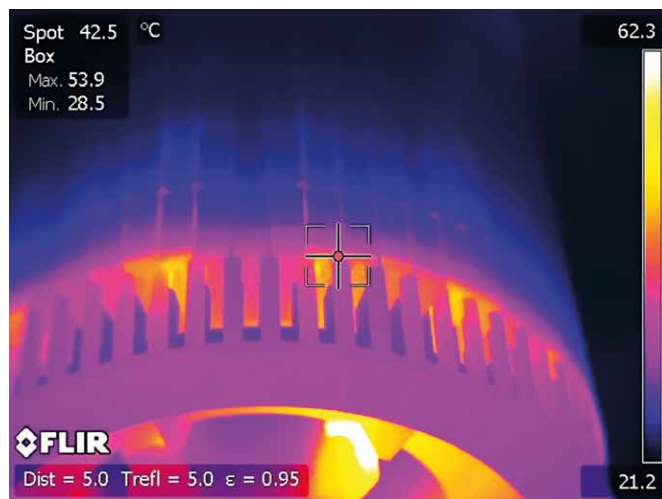
Fot. 7. Wirnik dwuklatkowy - termogram - silnie przegrzane mocowanie wału

Dla przykładu fot. 6, 7 i 8 obrazują termogramy elementów konstrukcyjnych mocowania wału, które są wykonane w postaci spawanych połączeń. Na termogramach widać bardzo duże przyrosty temperatur (około 60 stopni).

Powyższe przyrosty świadczą o niejednorodnej strukturze badanych połączeń; korzystając z innych technologii

sprawdzania (np. penetrantów), powinno się określić poprawność ich wykonania.

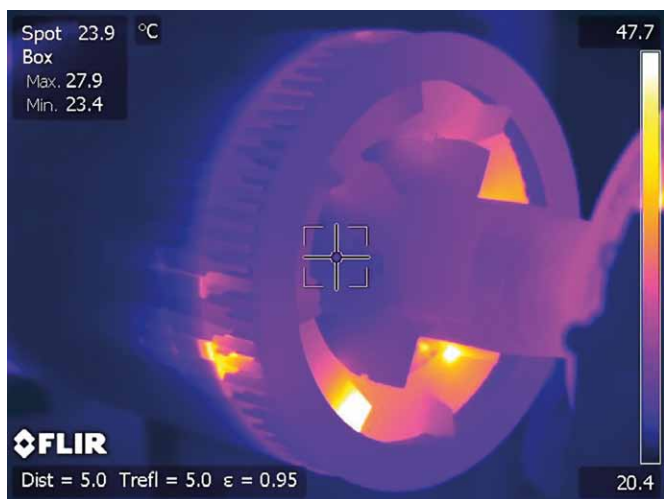
Fot. 6. Wirnik dwuklatkowy - termogram od strony przeciwnapędowej

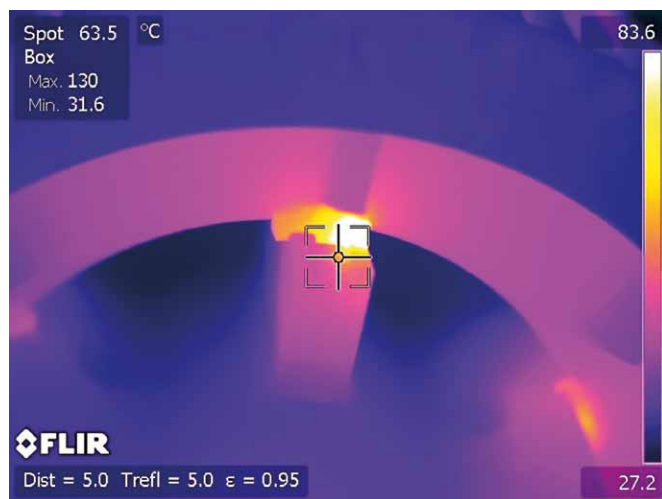
Fot. 8. Wirnik dwuklatkowy - termogram - mocowanie wału

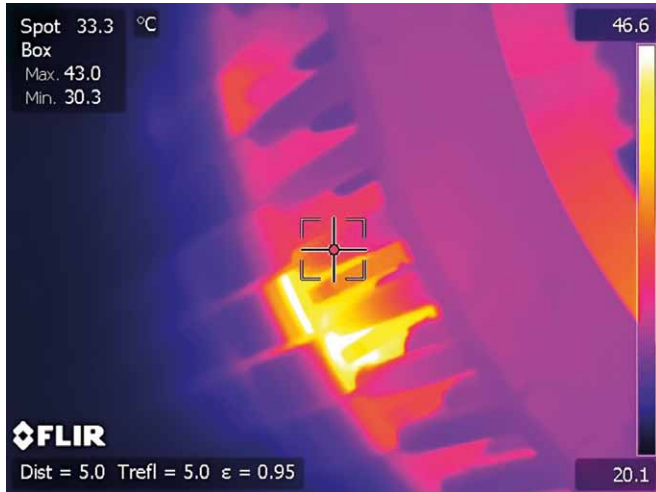
Fot. 9. Wirnik dwuklatkowy - termogram - zwarcie pręta klatki rozruchowej

Termogram na fot. 9 przedstawia pręt klatki rozruchowej, który zwiera dwa zakończenia żelaza czynnego wraz z rozwarstwowanymi blachami na ich końcach. Przyrost temperatur jest rzędu 20°C. Kolejnymi wykrytymi zvarciami są zvarcia przedstawione na termogramie z fot. 11, który przedstawia po lewej stronie zwarcie pręta klatki roboczej w głębi oraz na środku termogramu zwarcie pręta klatki rozruchowej z końcami żelaza czynnego. Te dwa zvarcia są względnie blisko siebie i najprawdopodobniej tworzą wspólny obwód elektryczny.

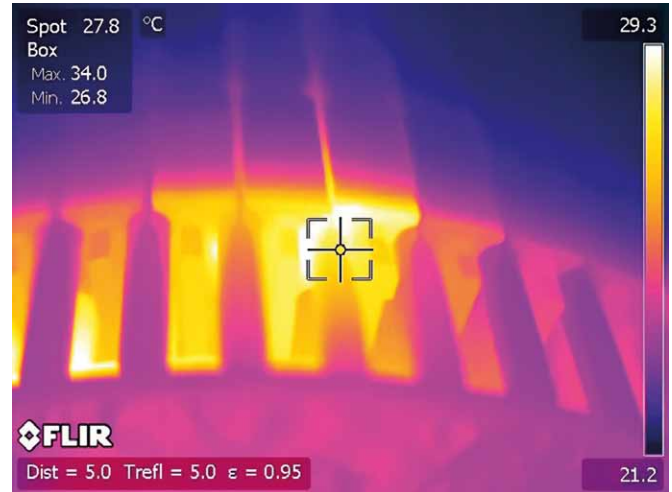
Fot. 11. Wirnik dwuklatkowy - termogram - zwarcie pręta klatki roboczej z żelazem oraz zwarcie pręta klatki rozruchowej z żelazem

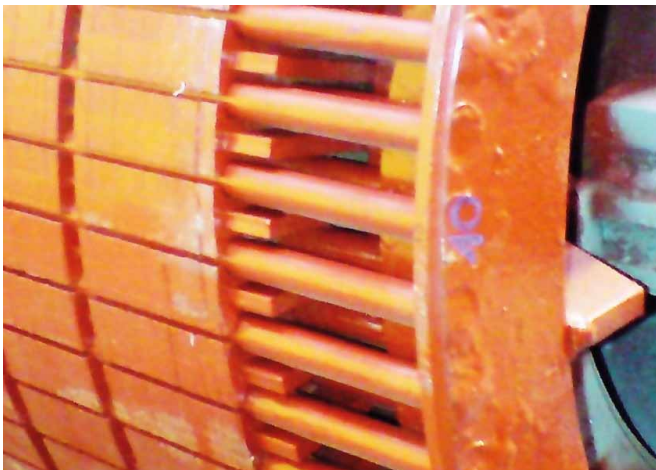
Fot. 10. Wirnik dwuklatkowy - fragment wirnika

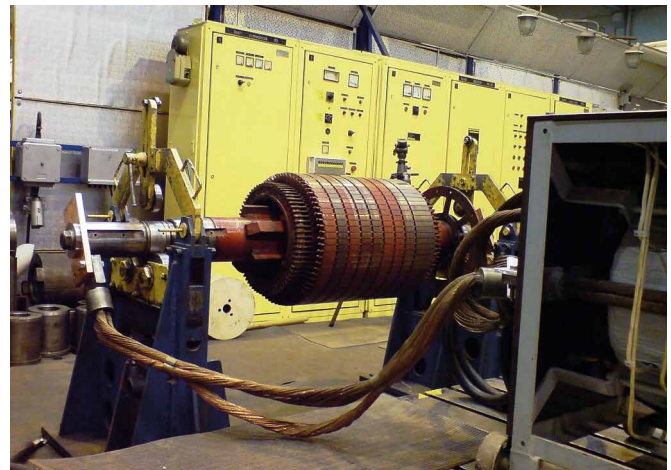
Fot. 12. Nagrzewanie wirnika silnika z prętami biernymi o mocy 850 kW

Fot. 12 przedstawia wirnik silnika o mocy 850 kW, który jest ustawiony na stojakach i jest przygotowany do grzania prądem elektrycznym wymuszonym przez jego wał.

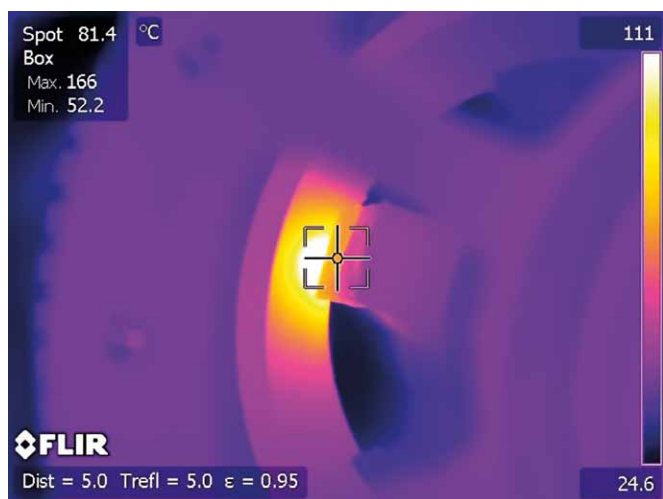
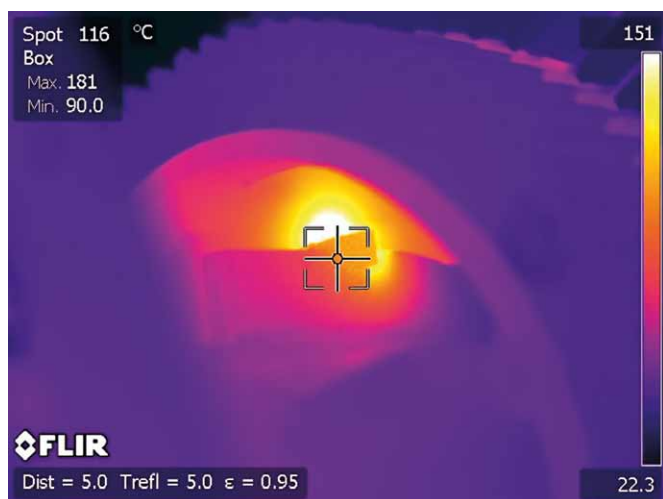
Na fot. 13 i 14 termogramy ujawniają wysoką temperaturę w okolicach mocowania wału do klatki wirnika; trzeba zaznaczyć, że nie są symetrycznie rozmieszczone wokół wału. Gdyby

Fot. 13. Termogram przedstawia połączenie wału z konstrukcją wirnika

Fot. 14. Termogram przedstawia połączenie wału z konstrukcją wirnika

miejsca te były rozmieszczone symetrycznie, można by podejrzewać, że sam sposób mocowania narzuca taki rozkład temperatur. Powstanie tych lokalnych przegrzewów świadczy o różnej właściwości wykonanych połączeń spawanych. Podwyższona temperatura świadczy o innej oporności elektrycznej niż sam materiał, z którego wykonany jest spaw. Spawy te mogą być popękane lub mieć ukryte szczeliny z wtrącinami gazowymi, powstałe zapewne podczas długotrwałej eksploatacji.

Należałoby zbadać czy ujawnione defekty tych połączeń mają wpływ na wielkość drgań silnika.

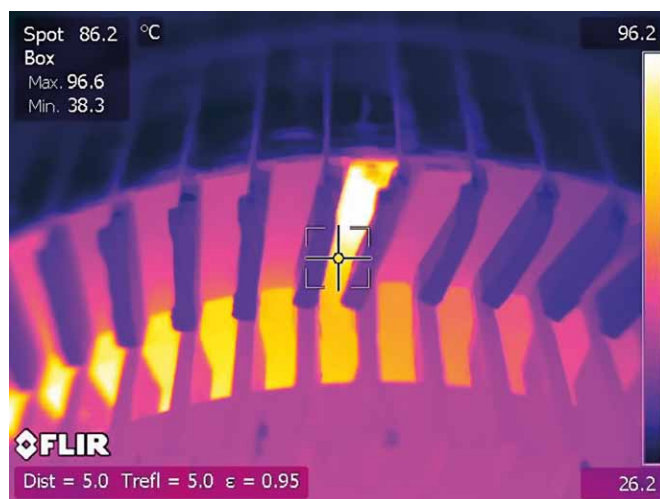
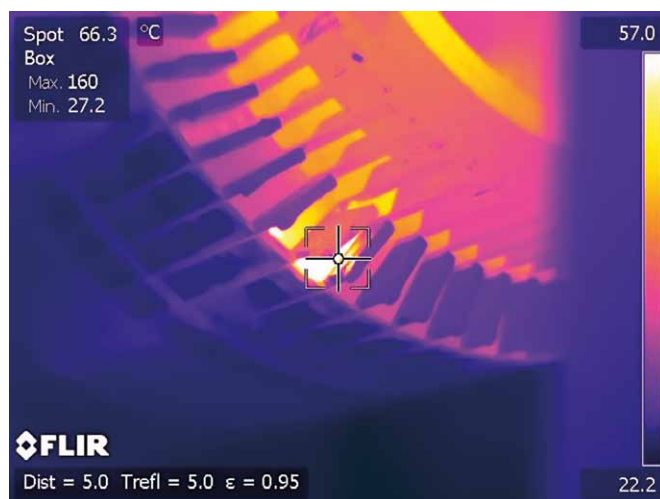
Fot. 15. Zwarcie blach żelaza czynnego przy luźnym pręcie biernym

Fot. 16. Zwarcie blach żelaza czynnego przy luźnym pręcie biernym

Zdjęcia 15 i 16 obrazują termogramy, które przedstawiają zwarcia luźnych prętów klatki biernej z żelazem czynnym wirnika. Zwarcia te powstały w wyniku obluźowania się prętów biernych i obcierania się ich o blachy żelaza czynnego. Podczas długoletniej eksploatacji silnik wykonał kilka tysięcy ciężkich rozruchów, które najprawdopodobniej doprowadziły do obluźowania wspomnianych prętów.

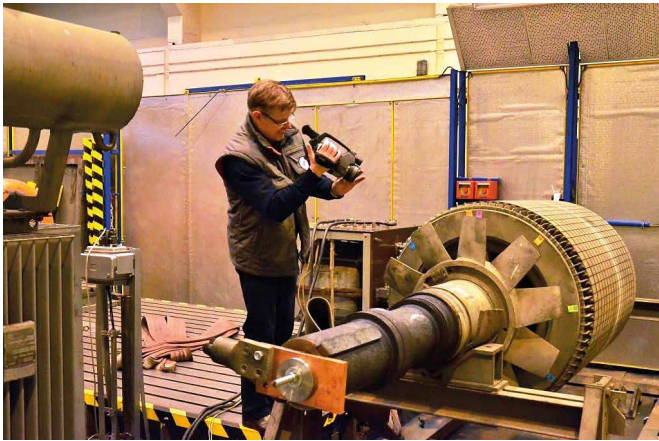
**Fot. 17.** Wirnik głęboko żłobkowy silnika o mocy 6,3 MW grzany wymuszonym prądem elektrycznym, przepływającym przez wał wirnika

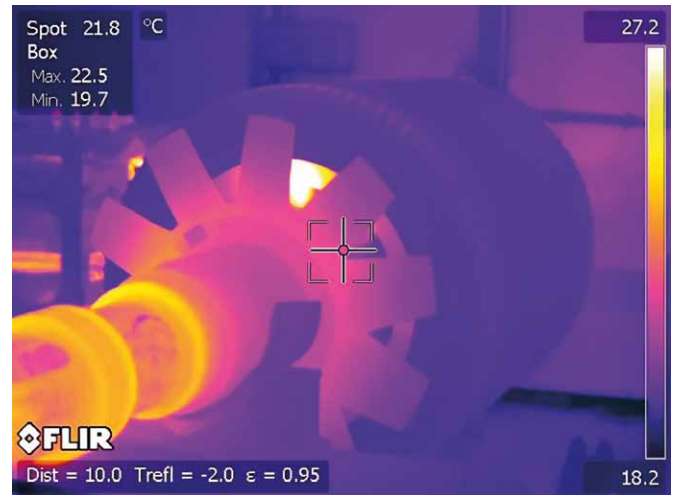
Ostatnim przykładem wykorzystania technologii termograficznej do lokalizacji uszkodzeń w wirnikach silników indukcyjnych są termogramy wirnika silnika typ SYJe-154/02/E o mocy 6,3 MW i  $U_n = 6$  kV, masa tego wirnika wynosiła około 10 ton. Wirnik ten był wirnikiem rezerwowym, który nigdy nie pracował. Poddano go badaniom w celu zdobycia danych porównawczych w stosunku do wirników przedstawionych powyżej. Wirnik ten ze względu na swoje rozmiary mógł być nagrzewany tylko prądem elektrycznym przepuszczonym przez jego wał (fot. 17). Analizując termogramy, nie stwierdzono żadnych anomalii w połączeniach klatki wirnika. Można je było zauważyć jedynie przy spawanych połączeniach wału z klatką wirnika, były one rozłożone symetrycznie wokół wału.

**Fot. 20.** Termogram wirnika silnika indukcyjnego o mocy 6,3 MW

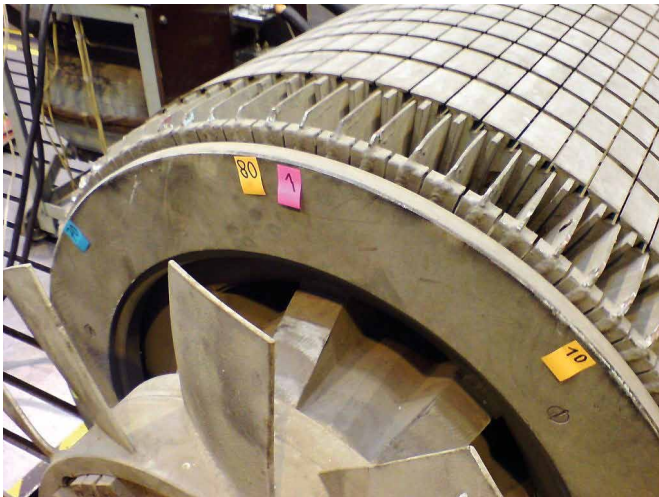
**Fot. 18.** Wirnik głęboko żłobkowy silnika o mocy 6,3 MW

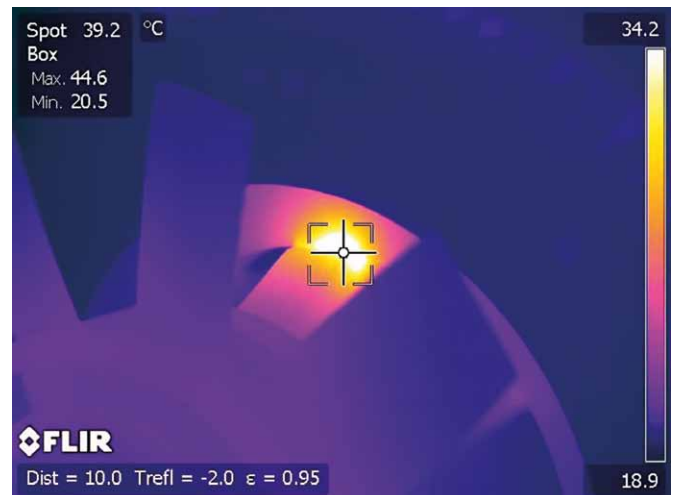
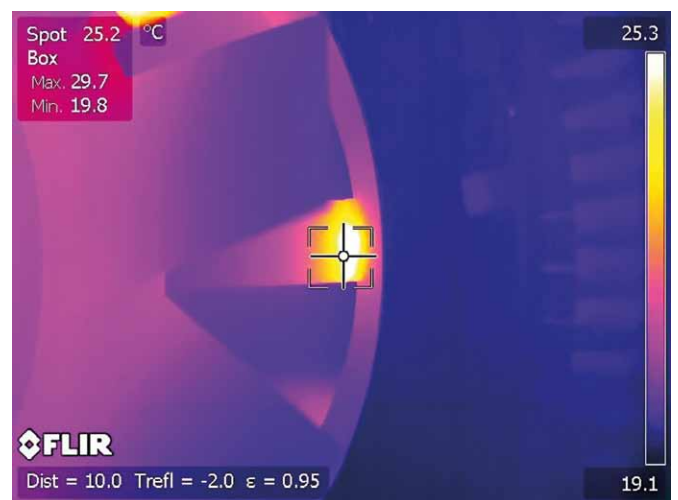
Symetryczne rozłożenie wspomnianych przegrzewów połączeń spawanych jest prawdopodobnie pewną cechą charakterystyczną dla tego typu wirnika. Wirnik ten nigdy wcześniej nie pracował, a jeżeli jest to wada, to zapewne wynikająca ze

**Fot. 21.** Wirnik głęboko żłobkowy silnika o mocy 6,3 MW – termogram; miejsce mocowania wału wirnika

**Fot. 22.** Wirnik głęboko żłobkowy silnika o mocy 6,3 MW – termogram; miejsce mocowania wału wirnika

sposobu wykonania tych połączeń, czyli jest wadą produkcyjną. Warto by się zastanowić, czy nie należałoby przeprowadzać termograficznych badań odbiorczych nowych wirników.

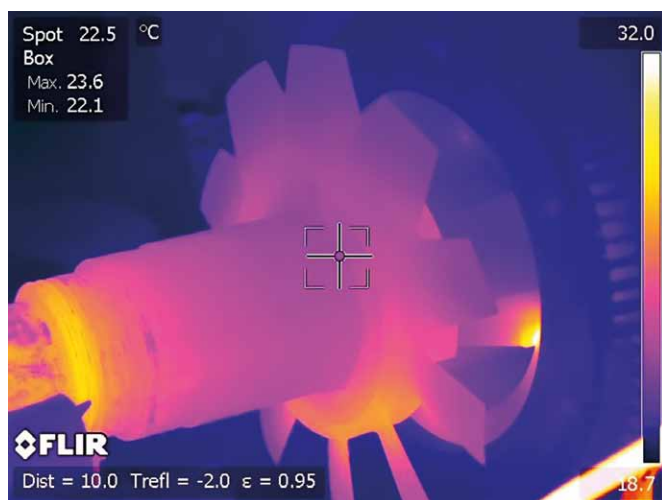
**Fot. 19.** Termogram wirnika głęboko żłobkowego silnika o mocy 6,3 MW

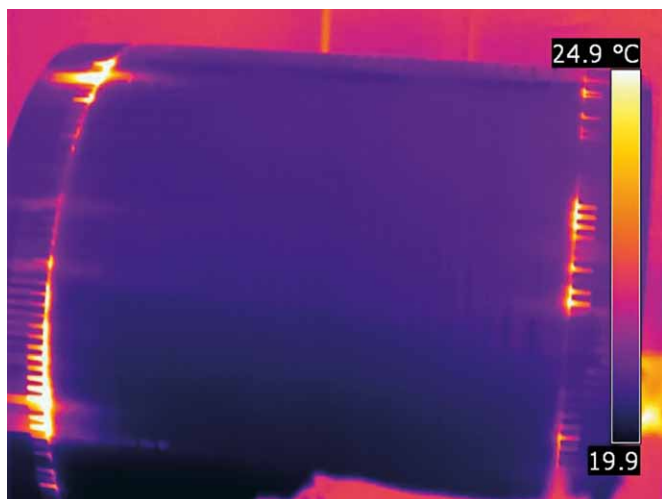
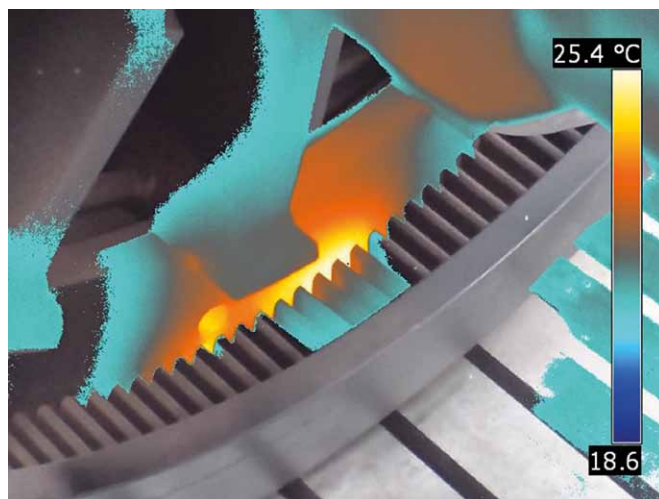
Fot. 23. Wirnik 3,7 MW – zwarcia prętów klatki z blachami żelaza czynnego

Fot. 24. Wirnik 3,7 MW – zwarcia prętów klatki z blachami żelaza czynnego od strony wewnętrznej

Metoda nagrzewania wirnika poprzez wymuszenie przepływu prądu przez wał wirnika pokazuje wyraźnie, że w pakiecie wirnika może dochodzić do zwarć z prętami klatki. Gdy miejsca tych zwarć są rozłożone niesymetrycznie po obwodzie wirnika, generują zjawiska (prądy skrośne płynące wzdłuż osi wału, mostkujące częściowo pręty wirnika) niekompensujące się i wzmacniające niesymetrię elektromagnetyczną wirnika.

Na fot. 23 i 24 pokazano przykłady zwarć wykrytych w wirniku silnika o mocy 3,7 MW i prędkości obrotowej 372 obr./min.
