Ocena bezpieczeństwa konstrukcji nadmiernie wychylonej wieży żelbetowej

dr hab. inż.
MAREK LECHMAN, PROF. ITB
Instytut Techniki Budowlanej
ORCID: 0000-0003-1380-2881

Tematem artykułu jest ocena bezpieczeństwa konstrukcji wieży antenowej typu Moll o wysokości 60 m, użytkowanej jako stacja bazowa telefonii komórkowej.

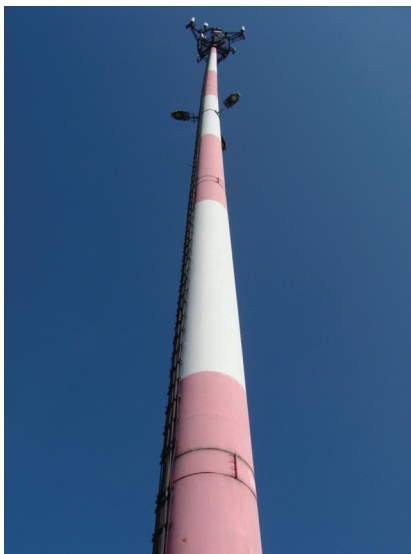
Fot. 1. Widok ogólny wieży

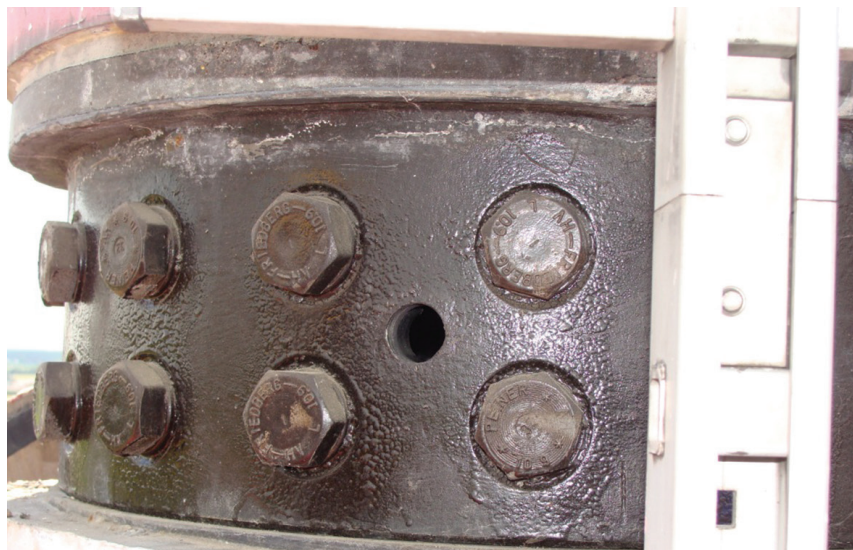
na wychylenia wieży w poziomie +54,54 m wyniosła 48,7 cm (tab. 1., rys. 1.). Warunki wykonania tego pomiaru zostały określone następująco: $T = 15^{\circ}\text{C}$; prędkość wiatru na poziomie +60 m: $v_{sr} = 7,1 \text{ m/s}$ (średnia), $v_{max} = 9,6 \text{ m/s}$ (maksymalna); insolacja: 86 W/m^2 . Podczas badań polowych stwierdzono występowanie na zewnętrznej powierzchni trzonu wieży krótkich rys pionowych i rys poziomych o rozwarości 0,1–0,2 mm, zlokalizowanych w strefach połączeń poszczególnych segmentów żelbetowych. Na powłoce malarskiej trzonu zarejestrowano ponadto występowanie nieregularnej siatki mikrorys powierzchniowych. Po zdemontowaniu kołnierzy z blachy w miejscach połączeń segmentów dokonano oceny stanu płyt stalowych i śrub łączników. Ich stan uznano za zadawalający.

Fot. 2. Szczegół złącza segmentów wieży

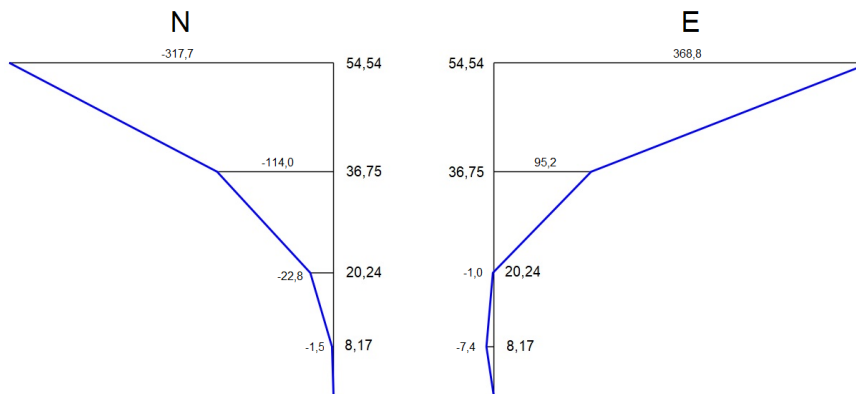
Rys. 1. Składowe wychylenia wieży w kierunku południkowym (N) i równoleżnikowym (E)

Krzywa wychylenia obrazuje odpowiedź konstrukcji wieży, poddanej następującym wpływom: osiadaniom fundamentu, oddziaływaniu wiatru na trzon z osprzętem i anteny, imperfekcjom geometrycznym oraz insolacji. Jej charakterystyczną cechą był znaczący wzrost wartości tego wychylenia powyżej wysokości +36 m (rys. 1.). Jest to wyraźnie widoczne w zestawieniu z analogiczną konstrukcją wieży referencyjnej o średnicy zewnętrznej dolnej $D_z = 1,75$ m, średnicy zewnętrznej górnej $d_z = 0,64$ m i grubości ścianek dwóch górnych segmentów 9 cm oraz 10,5 cm (tab. 1.). W związku z powyższym jako zasadniczą przyczynę nadmiernego wychylenia trzonu wieży wskazano zbyt małą sztywność dwóch górnych segmentów wieży. Pewien w tym udział mogły mieć imperfekcje geometryczne, spowodowane niedokładnością montażu segmentów trzonu wieży, a także możliwy prze-

chył, wywołany nierównomiernymi osiadaniami. Problem nadmiernego wychylenia wieży był sygnalizowany już od momentu jej montażu w 2001 r. Występujące rysy na powierzchni trzonu wieży nie miały wpływu na bezpieczeństwo konstrukcji wieży.

Na podstawie wyników obliczeń statyczno-wytrzymałościowych według podejścia liniowo-sprężystego oraz nieliniowego stwierdzono, że rozpatrywana wieża spełniała wymogi bezpieczeństwa konstrukcji, natomiast nie spełniała wymagań w zakresie użyteczności, dotyczących wychylenia z pionu. Istotny wpływ na zachowanie się wieży miało oddziaływanie wiatru na zainstalowane anteny. Jako zasadniczą przyczynę nadmiernego wychylenia trzonu wieży wskazano niedostateczne zwymiarowanie przekrojów jej dwóch górnych segmentów, co skutkowało ich zbyt małą sztywnością, a zatem większą podatnością na przemieszczenia.
