Detale projektowe jako jedna z przyczyn wad pierwotnych żelbetowych stropów w garażu wielostanowiskowym

Streszczenie: „Case study” przedstawia przypadek garażu wielokondygnacyjnego, w którym wkrótce po wykonaniu stwierdzono uszkodzenia płyt stropowych i zastoiska wody. Przyczyną obok niedostatecznej jakości betonu było błędne rozwiązanie spadków płyty stropowej oraz złe rozmieszczenie wpustów odprowadzających wodę.

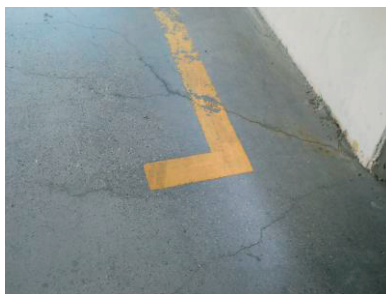
1. Zarysowania dolnych powierzchni w postaci 2-3 rys w przęśle płyty, przebiegających równoległe do podciągów i grupujących się w centralnej części przęsła, o szerokości 0,1÷0,2 mm (w kilku przypadkach osiągają 0,3 mm),
2. Zarysowania górnych powierzchni wzdłuż krawędzi podciągów i z reguły niedochodzące do linii słupów, o rozwarłości 0,1÷0,6 mm,
3. Zarysowania górnych powierzchni wychodzące z naroży płyty w miejscu połączenia z pochylniami, o szer. 0,3÷0,5 mm, miejscami dochodzące do ok. 1 mm (Rys. 2),
4. Pojedyncze rysy prostopadłe do podciągów, o szerokości 0,05÷0,6 mm, w niektórych przypadkach przelotowe, z reguły nie dłuższe niż rozpiętość przęsła płyty.

Zarysowania wymienione w punktach 1 i 2 powstały w wyniku odkształceń stropu pod obciążeniem ciężarem własnym i obciążeniem użytkowymi pojazdami. Są one typowe dla płyt wieloprzęsłowych jednokierunkowo zbrojonych. Taki schemat statyczny założono w projekcie konstrukcyjnym, jednak rysy w strefie podporowej osiągnęły rozwarości więk-

sze niż dopuszczalne. Może mieć na to wpływ znaczna grubość otuliny górnych prętów zbrojeniowych zwiększona przez ukształtowanie spadków.

Pęknięcia opisane w p. 3 pojawiają się w miejscach koncentracji naprężeń przy krawędzi ściany stanowiącej podporę stropu. Zarysowania opisane w p. 4 są wywołane przyczynami termiczno-skurczowymi.

Rys. 2. Zarysowania górnej powierzchni płyty stropowej w miejscu połączenia z płytą pochylni wjazdowej

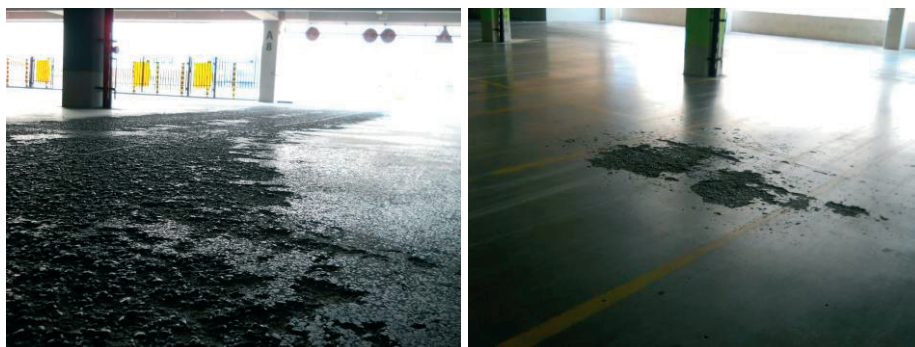
Górne powierzchnie stropów międzykondygnacyjnych oraz płyty na gruncie wykazują miejscowe uszkodzenia w postaci złuszczeń i ubytków betonu o głębokości 2-3 cm. Największe uszkodzenia występują na najniższym poziomie i obejmują całą trasę od głównego wjazdu do pochylni wjazdowej. Uszkodzenia powierzchni betonu stropów są mniej rozległe i pojawiają się przede wszystkim w miejscach zastoisk wodnych, w strefach zwiększonego ruchu samochodów oraz przy wpustach stropowych (por. Rys. 3). Przy braku prac zabezpieczających zasięg uszkodzeń z roku na rok się powiększa.

Rys. 3. Uszkodzenia powierzchni betonu: płyta na gruncie w strefie wjazdu na poz. -2 (z lewej), strop międzykondygnacyjny na poz. -0,5 (z prawej)

Uszkodzenia powierzchni wynikają z wbudowania betonu o zbyt niskich parametrach w stosunku do klasy ekspozycji, co opisano już w p.1. W otwarte pory betonu oraz jego drobne pęknięcia wnika woda nanoszona na kołach i maskach samochodów, podlegająca w okresie zimowym cyklom zamrażania i odmrażania. Największe zniszczenia strefy wjazdowej płyty na gruncie wynikają z jej największego obciążenia ruchem (przejeżdżają tamtędy wszystkie samochody).

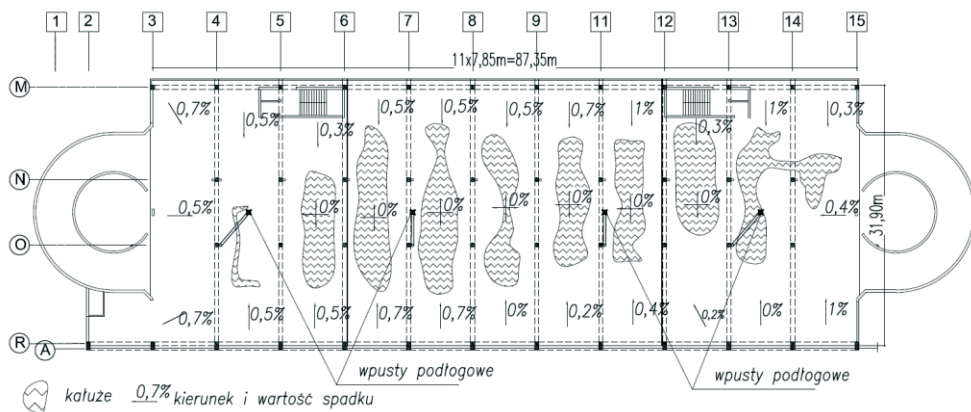
Lokalizację wpustów zaprojektowano jednak niefortunnie (por. Rys. 4) – część z nich znajduje się w bezpośrednim sąsiedztwie podciągów. Tymczasem po rozszalowaniu stropów nastąpiło ugięcie elementów konstrukcji (płyty stropowej i podciągów), co częściowo zniwelowało spadki. Ugięcia stropów, pomierzone pod obciążeniem eksploatacyjnym, mieszczą się w przedziale 14,5÷27,5 mm i są mniejsze od wartości dopuszczalnej $a_{lim} = l_{eff}/250 = 31$ mm, jednak okazały się wystarczająco duże dla zniwelowania i częściowo odwrócenia kierunku ukształtowanych spadków, a strefa podciągów okazała się lokalnym „wybruszeniem” stropu. W rezultacie w miejscach łatwych do przewidzenia powstały obszary bezodpływowe. Typowy przykład powstających zastoisk wodnych na powierzchni stropu międzypiętrowego pokazano na Rys. 4 i 5.

Rys. 4. Stefy bezodpływowe powstałe na powierzchni stropu

Pozostałe wpusty wprawdzie znalazły się w centralnej części płyty, ale – również wskutek ugięć – są w stanie odwieść jedynie przylegający obszar stanowiący ok. 10% odwadnianej powierzchni. Poprawne odprowadzenie wody ma miejsce jedynie w strefach skrajnych, gdzie nie ma istotnych ugięć płyty.

Opisana sytuacja świadczy o braku koordynacji między projektantem konstrukcji i instalacji – przy lepszej współpracy udało by się umieścić odpływy w miejscach największych ugięć. Alternatywnym rozwiązaniem byłoby znaczne zwiększenie sztywności stropu, aby do minimum ograniczyć ugięcia.

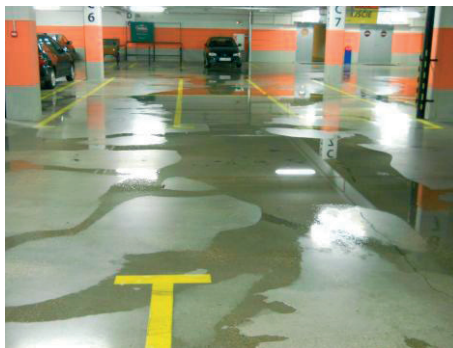
Rys. 5. Tworzące się kałuże na stropie poziomym +0,5 w trakcie przeprowadzania próby wodnej

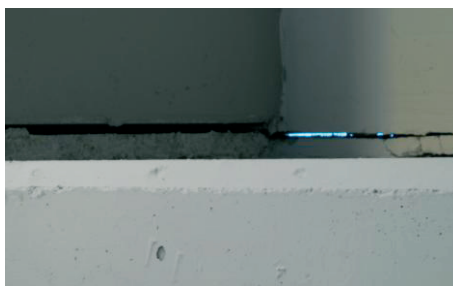
Innym problemem związanym z odprowadzeniem wody są przecieki przez dylatację stropodachu wynikające z osadzenia uszczelki EPDM w zbyt głębokich bruzdach, w związku z czym napełniają się one wodą deszczową na głębokość ok 2cm, a także nieszczelności niezabezpieczonych dylatacji w stropach międzypiętrowych (Rys. 6).

Rys. 6. Widok dylatacji stropu od dołu – widoczna niewypełniona szczelina dylatacyjna
