STEFAN REWIŃSKI<sup>1</sup>

## Nawierzchnia z betonu cementowego z odsłoniętym kruszywem – doświadczenia krajowe. Część 2. Usterki, uszkodzenia i technologia napraw

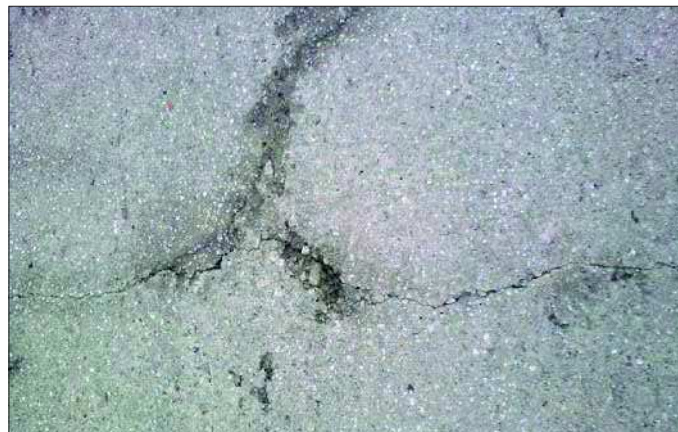
Już po dwóch miesiącach od osiągnięcia przez beton nawierzchni założonej wytrzymałości oraz przez zastosowane zaprawy naprawcze do naprawy wad i uszkodzeń, okazało się, że na odcinku nawierzchni z betonu zbrojonego, zlokalizowanym na jednej jezdni w okolicach przejścia granicznego z Niemcami, wystąpiły spękania oraz uszkodzenia powierzchniowe (fot. 19). W tym samym okresie ujawniły się również wady napraw powierzchniowych specjalnymi zaprawami naprawczymi (np. fot. 25, gdzie wokół naprawionej płaszczyzny, o odmiennej barwie od barwy betonu, wystąpiły pęknięcia skurczowe).

Fot. 19. Widok, po dwóch miesiącach eksploatacji, uszkodzenia na powierzchni nawierzchni z betonu cementowego zbrojonego (fot. Stefan Rewiński)

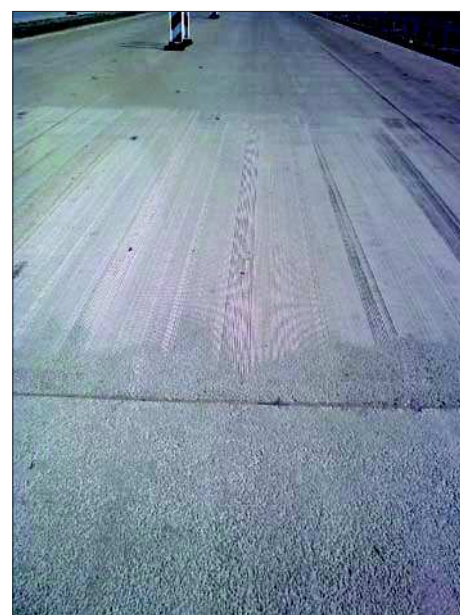
Fot. 20. Widok sfre-zowanych wypukłości płyt betonowych (fot. Stefan Rewiński)

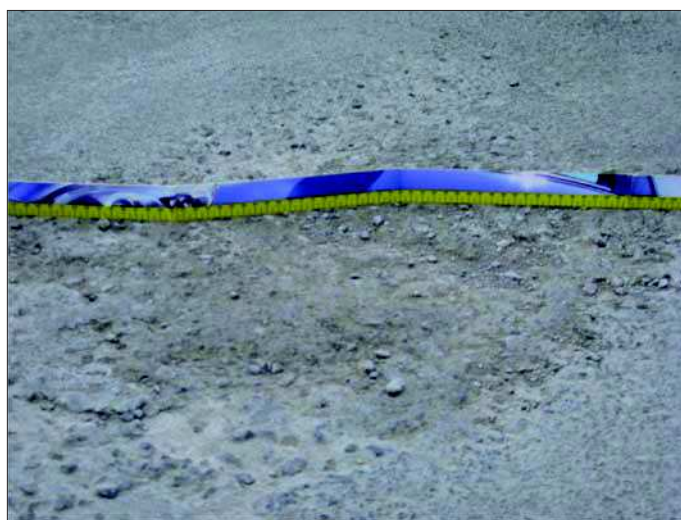
Fot. 21. Widok przykładowego uszkodzenia górnej warstwy nawierzchni z betonu cementowego o odstłoniętym kruszywie (fot. Stefan Rewiński)

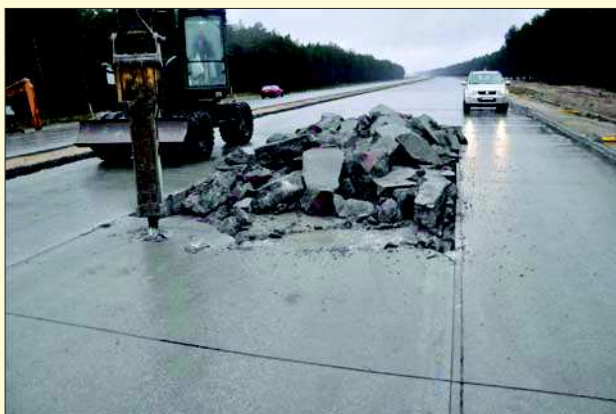
Płyty nawierzchni o nierównych powierzchniach wklęsłych były wyburzane (fot. 22–23) i ponownie wykonywane (fot. 24–25). Fotografia 32. przedstawia prawidłowo wymienioną płytę, lecz z wadliwie usytuowanymi szczelinami poprzecznymi, które mogą spowodować w trakcie eksploatacji nawierzchni, powstanie pęknięć sąsiadujących płyt na przedłużeniu co najmniej jednej ze szczelin poprzecznych.

Fot. 22. Widok usuwania wadliwie wykonanej płyty (widoczne nacięcia płyt na krawędziach wewnętrznych przed wyburzeniem). Nacięcia (w odległości 5 cm od krawędzi płyt poprawnie wykonanych) mają na celu uniknięcie uszkodzenia płyt sąsiednich w czasie wyburzania (fot. Stefan Rewiński)

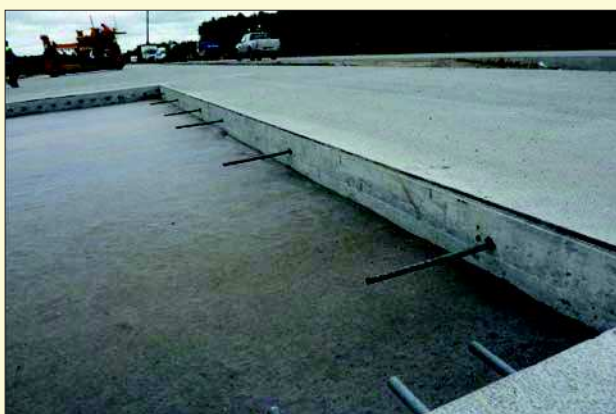
Fot. 23. Widok przygotowanego do ponownego wykonania fragmentu nawierzchni (widoczne dyble osadzone luzem, które pracują na ścinanie oraz wklejone kotwy, pracujące na wrywaniu) – (fot. Stefan Rewiński)

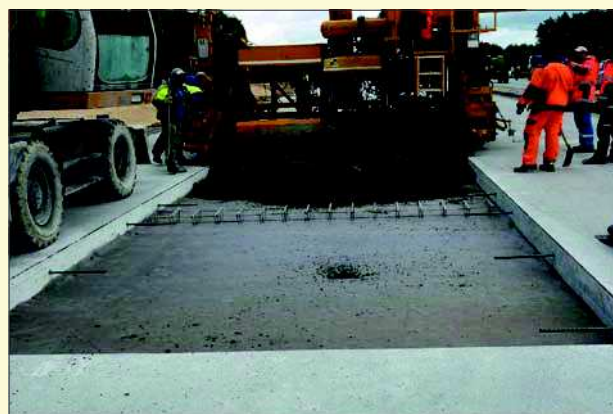
Fot. 24. Wykonywanie płyt po wyburzeniu (widoczny „stołeczek” ze stali zbrojeniowej podtrzymujący dyble w trakcie wbudowywania rozkładarką mieszanki betonu cementowego) (fot. Stefan Rewiński)

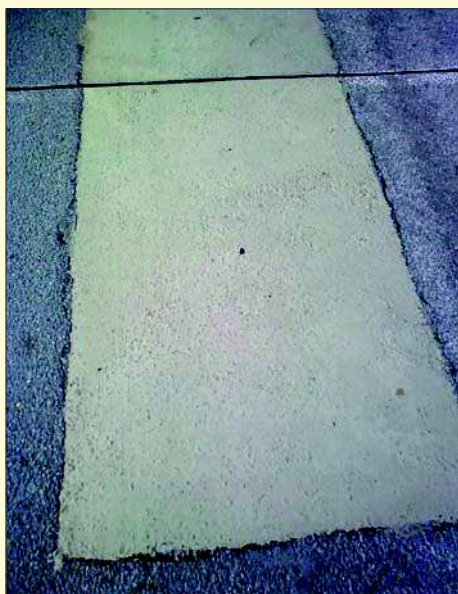
Fot. 25. Widok nawierzchni po naprawie powierzchniowego uszkodzenia zdyskwalifikowanej przez nadzór po 2 miesiącach eksploatacji (fot. Stefan Rewiński)

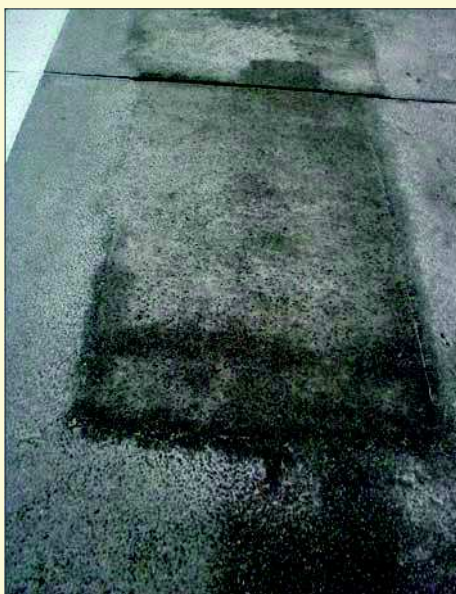
Fot. 26. Widok po naprawie uszkodzenia powierzchniowego, przeprowadzonej wg zaaprobowanej przez nadzór technologii (barwa naprawy zbliżona do betonu cementowego) – (fot. Stefan Rewiński)

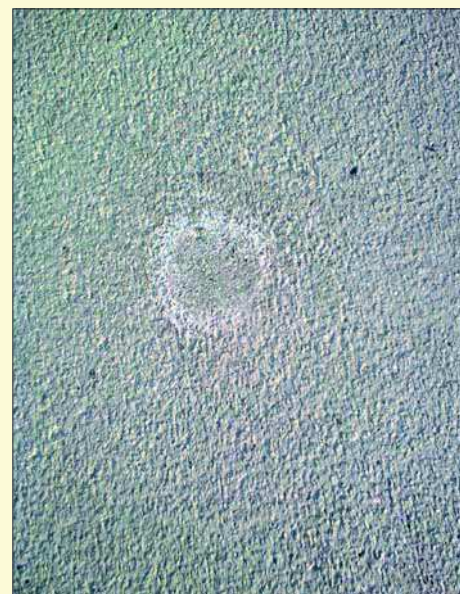
Fot. 27. Widok po naprawie uszkodzenia głębokiego (fot. Stefan Rewiński)

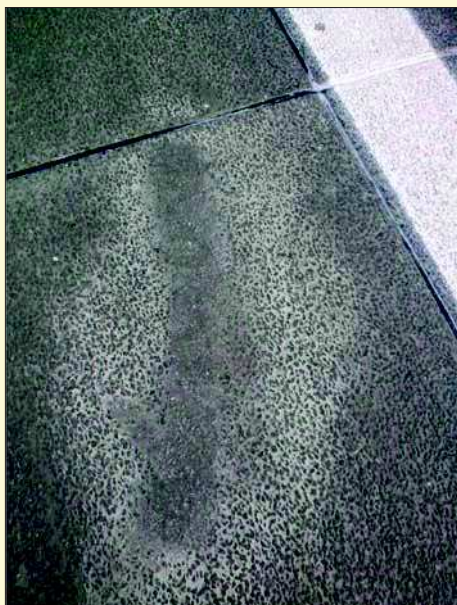
Fot. 28. Widok naprawionej wady „po kamizelce ostrzegawczej” robotnika (patrz fot. 17 w [4]) (fot. Stefan Rewiński)

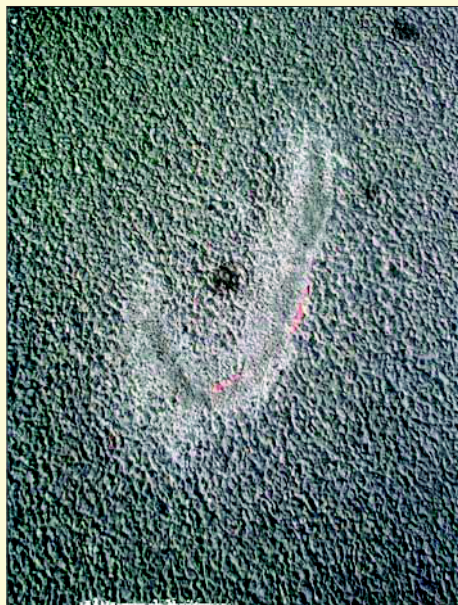
Fot. 29. Widok naprawionej powierzchni płyty po zanieczyszczeniu (po pozostawionym i wartym w powierzchnię płyty przewodzie elektrycznym) – (fot. Stefan Rewiński)

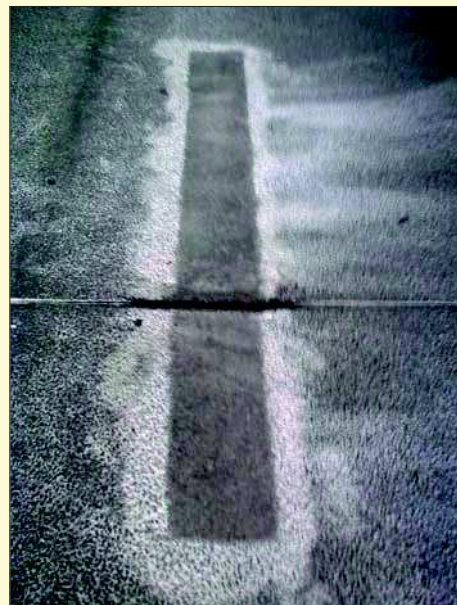
Fot.30. Widok naprawionej nawierzchni na styku dwóch płyt (fot. Stefan Rewiński)

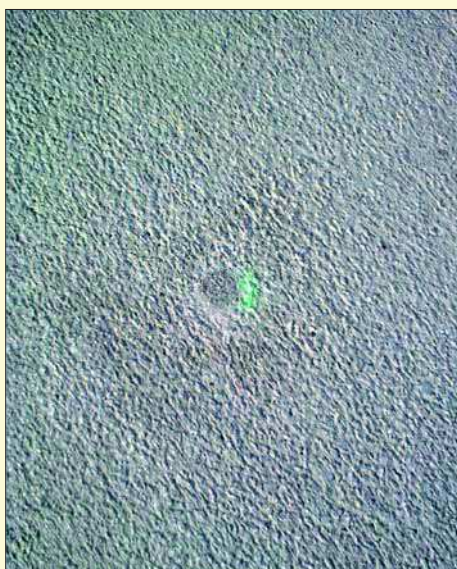
Fot. 31. Widok naprawionego bardzo małego uszkodzenia (fot. Stefan Rewiński)

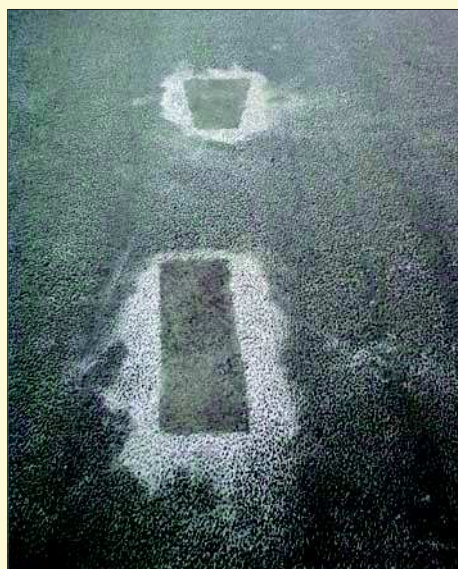
Fot. 32. Widok naprawionych fragmentów powierzchniowych uszkodzeń nawierzchni (fot. Stefan Rewiński)

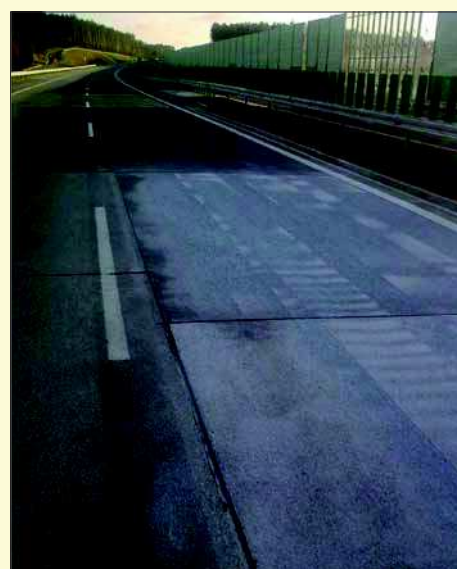
Fot. 33. Widok wymienionej (z powodu pęknięcia) płyty; widoczne przesunięcie szczelin poprzecznych może spowodować, w trakcie eksploatacji nawierzchni, powstanie pęknięć sąsiednich płyt na przedłużeniu co najmniej jednej ze szczelin poprzecznych (fot. Stefan Rewiński)
