Katastrofy i awarie stalowych obiektów budowlanych

Dr hab. inż. Jan Zamorowski, prof. ATH w Bielsku-Białej

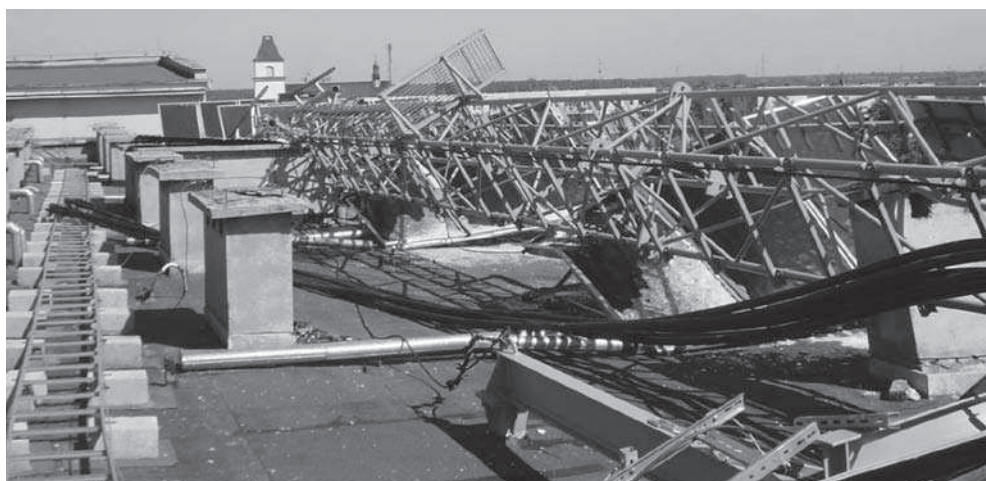
Rys. 1. Widok wzdłuż zwalonego masztu

W przypadku klasy niezawodności 3 wartości tych współczynników wynoszą odpowiednio 1,2 i 1,6. Jednak mimo zwiększonego bezpieczeństwa dla konstrukcji 3 klasy niezawodności znane są przypadki katastrof oraz stanów awaryjnych i przedawaryjnych obiektów wznoszonych na dachach budynków. W sierpniu 2008 r. w rejonie Blachowni koło Częstochowy przeszła trąba powietrzna o bardzo znacznej sile, niszcząc elementy budynków, łamiąc drzewa zarówno pojedyncze, jak i w skupiskach, w wyniku której zawałił się stalowy maszt telefonii komórkowej, o wysokości 16,0 m posadowiony na dachu budynku na stalowym ruszcie (rys. 1).

W czasie katastrofy zerwania uległy odciagi masztu, czego przyczyną było rozgięcie haków przy nakrętkach napinających. Szczęśliwym zbiegiem okoliczności trzon masztu ułożył się wzdłuż dachu budynku – patrz rysunek 1. Uszkodzeniu uległy elementy masztu, kominy oraz pokrycie dachowe. Konstrukcja dachu nie została naruszona z uwagi na to, że maszt w czasie upadku oparł się na kominach. Strat w ludziach nie było.

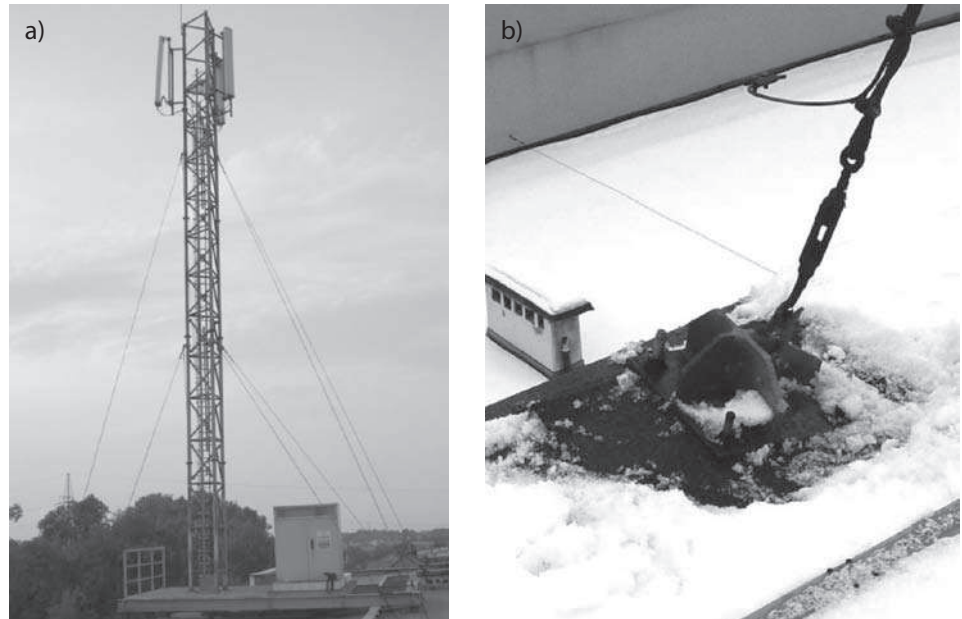
Rys. 2. Maszt na dachu szkoły w Bielsku-Białej: a) trzon masztu, b) zakotwienie odciagu

W czasie zimowych ferii w 2009 r. doszło do uszkodzenia zakotwienia jednego z odciągów masztu o wysokości 15 m, posadowionego na dachu budynku szkoły w Bielsku-Białej (rys. 2 a i b).

800 mm. Krawężniki i skratowanie wykonano z rur okrągłych. Trzon masztu złożonego z pięciu segmentów (o wysokości 3 m każdy) posadowiono na stalowym ruszcie zakotwionym w ścianach budynku, a usytuowane na dwóch poziomach (w układzie niesymetrycznym) odciagi zakotwiono w konstrukcji dachu. W projekcie nie podano sił wstępnego napięcia odciągów. W wyniku burzowego wiatru dwa skrajne odciagi przy okapie budynku zostały wyrwane, a stan techniczny zakotwień pozostałych odciągów budził zastrzeżenia.

Przed zakończeniem przerwy międzysemestralnej wprowadzono wstępnie napięte nowe odciagi, które zakotwiono w stropie budynku. Ponadto wzmocniono konstrukcję wsporczą masztu, co było konieczne ze względu na dodatkowe siły wstępnego napięcia odciągów, których nie uwzględniono w projekcie.

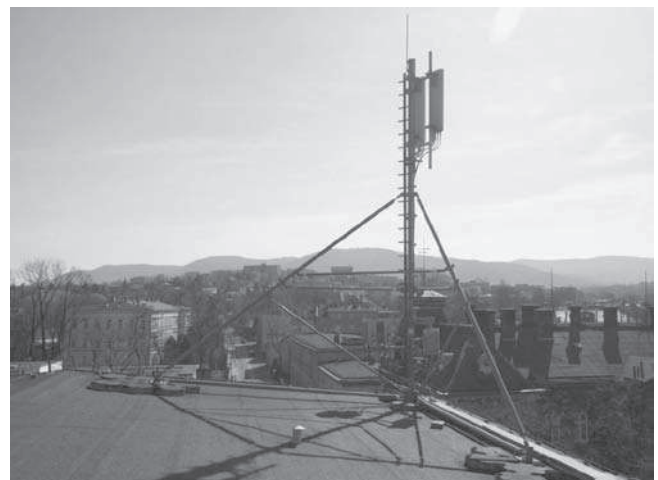
Na dachu budynku przemysłowego w Bielsku-Białej, o wysokości 21,0 m, posadowiono cztery stalowe maszty z zastrzałami, o wysokości 7,0 m i konstrukcji jak na rysunku 3.

Rys. 3. Konstrukcja wsporcza anten telefonii komórkowej

Każdy z masztów składał się z trzonu wykonanego z rury i dwóch rurowych zastrzałów, usytuowanych w dwóch wzajemnie do siebie prostopadłych płaszczyznach. Trzon i zastrzały zakotwiono w stalowych podstawach wypełnionych betonem, posadowionych na dachu budynku, bez ich kotwienia. Ciężar balastu nieznacznie przekraczał wartość maksymalnej siły osiowej w prętach, przy normowym wietrze. Podczas wichury, w marcu 2018 r. jeden z masztów został wywrócony przez porywisty wiatr, co zostało spowodowane zerwaniem papowego pokrycia dachowego. Podniesione pokrycie zachowało się jak żagiel, w wyniku czego pojawiło się duże, dodatkowe obciążenie, nie przewidziane w projekcie.

Zmieniono sposób posadowienia pozostałych masztów, kotwiąc je w żelbetowej konstrukcji dachu budynku.

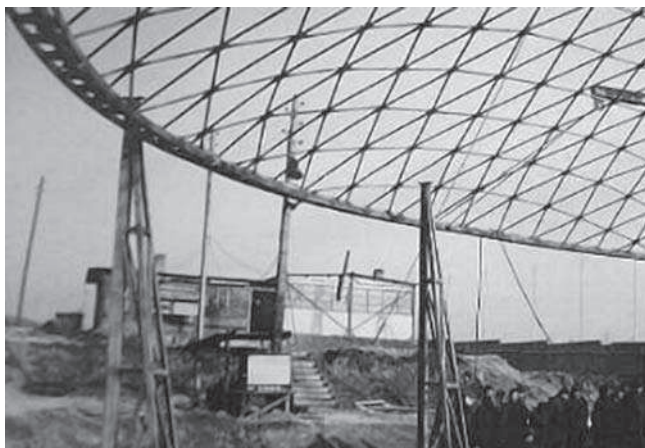
Rys. 4. Kopuła nad wystawowym pawilonem (w budowie) w Chorzowie

o wartościach bliskich wartościom normowym, były przyczyną awarii [3]. Kopuły o kształcie czaszy kulistej i wysokości 5 m, wsparte na stalowym pierścieniu nachylonym do poziomu pod kątem $4,76^\circ$ stanowiły przekrycie wystawowych pawilonów, o przekroju kołowym, o średnicy 30 m (rys. 4a). Kopuły zostały wykonane jako siatki prętowe o oczkach trójkątnych, z prętów rurowych. W każdym węźle trzy pręty były przyspawane do blachy węzłowej, a pozostałe trzy połączone z tą blachą za pomocą śrub M10, z gwintem na całej długości trzpienia (rys. 4b).

Awaria kopuły nastąpiła po kilku latach eksploatacji pawilonów. Pierwsza kopuła zawałowała się w nocy po zwianiu śniegu z nawietrznej jej części na zawietrzną. Druga kopuła uległa awarii w ciągu następnego dnia w czasie jej odśnieżania.

W wyniku badania połączeń prętów po awarii stwierdzono, że zewnętrzna średnica gwintu śrub wynosiła od 9,5 mm do 9,7 mm, a otwory na śruby zamiast 11 mm, jak przewidziano w projekcie, miały średnicę 12 mm.

Korzystając z metody składników w [9] dla węzłów belki ze słupem, opracowano wzory na sztywność połączeń zakładkowych [4] i zamodelowano przekrycie z uwzględnieniem wstępnych imperfekcji łukowych prętów ($1/200$) oraz poślizgu i podatności w węzłach na przesuw [5]. Za pomocą analizy II rzędu stwierdzono, że zarówno bez wstępnych imperfekcji łukowych, jak i z tymi imperfekcjami dochodzi, przy obciążeniach normowych według EC3, do utraty stateczności kopuły. Wniosek ten jest zgodny z analizą zawartą w [3], gdzie stwierdzono, że po pokonaniu sił tarcia mógł nastąpić lokalny przeskok węzła środkowego na wewnętrzną stronę kopuły. Po awarii na ściankach otworów były widoczne odciski gwintu śrub.

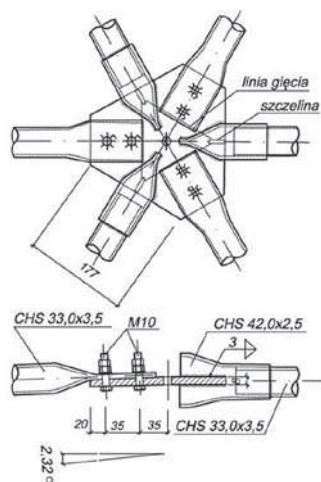
Rys. 5. Widok przekrycia hali wystawienniczej w Chorzowie

Szeroko opisane są przyczyny katastrofy wystawienniczej hali w Chorzowie np. [7], która miała miejsce w styczniu 2006 r. Istnieje jednak jedna mniej znana przyczyna, która mogła zainicjować katastrofę. W projekcie budowlanym przekrycie hali zaprojektowano w postaci przestrzennej struktury,

a w projekcie wykonawczym zrezygnowano z jednej rodziny prętów, w wyniku czego powstała jednokierunkowa konstrukcja przekrycia (rys. 5). W takim przekryciu wytworzyły się pionowe płatwie kratowe oraz kratownice ukośne złożone z płatwi belkowej (pas górny), zastrzałów (słupki i krzyżulce kratownicy ukośnej) oraz dolnego pasa płatwi kratowej, który stał się jednocześnie dolnym pasem kratownicy ukośnej. Słupki kratownicy ukośnej przyspawano do płatwi belkowej i dolnego pasa płatwi kratowej, a krzyżulce połączono na śruby umieszczone w owalnych otworach usytuowanych w kierunku prostopadłym do osi pręta – patrz rysunek 5a. Z uwagi na duże luzy w tych połączeniach krzyżulce nie włączyły się do pracy i obciążenie z płatwi belkowej zostało przekazane na dolny pas płatwi kratowej za pomocą słupków, tj. zastrzałów usytuowanych w płaszczyznach pionowych. Powyższe rozwiązanie w wyniku zamiany przekrycia strukturalnego na jednokierunkowe doprowadziło w niektórych płatwiach do wzrostu sił osiowych o 100%, a z racji luzów w połączeniach do kolejnego wzrostu sił w górnych pasach i krzyżulcach tych płatwi o dalsze 70%, co mogło zdecydować o inicjacji katastrofy. W efekcie niektóre z płatwi były przeciążone o 100%.

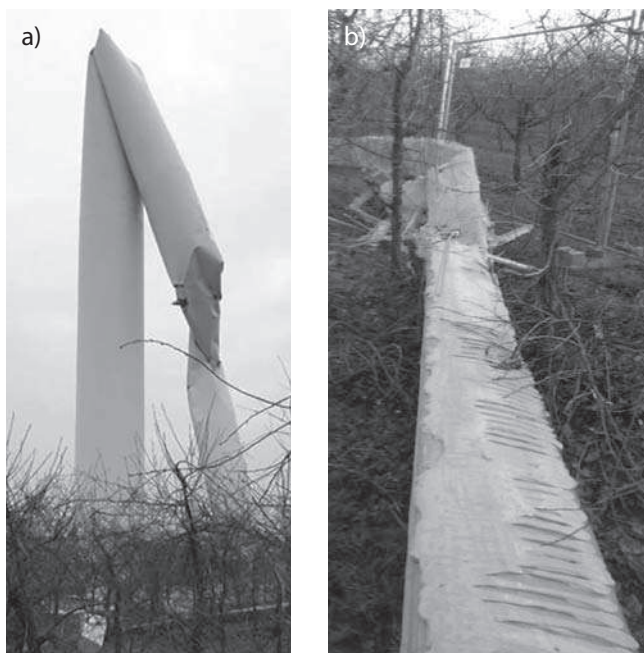
W ostatnich latach powszechne stało się przenoszenie do Polski używanych konstrukcji elektrowni wiatrowych. Czasami zdarza się, że zużyte łopaty śmigła zamienia się na inne pobrane z jeszcze starszego wiatraka. W efekcie w czasie eksploatacji ponownie zmontowanego wiatraka może dojść do oderwania poszycia łopaty śmigła i awarii elektrowni. Taki przypadek miał miejsce w grudniu 2017 r. w pobliżu

Radomia. W 2015 r. sprowadzono wiatrak wyprodukowany w 2008 r. z jedną łopatą wyprodukowaną w latach 2003–2006. W czasie montażu wiatraka w Polsce, na żądanie inspektora nadzoru budowlanego, wymieniono wszystkie śruby na nowe. Podmiany jednej z łopat nie zauważono. Wysokość wiatraka, licząc od poziomu fundamentu do poziomu środka piasty śmigła, wynosiła 71 m, a średnica śmigła wynosiła 58 m. Katastrofa wiatraka nastąpiła w czasie silnych wiatrów o prędkości bliskiej prędkości normowej. Odspojeniu uległo poszycie najstarszej łopaty, w wyniku czego ruch śmigła został zablokowany przez trzon wiatraka. W efekcie czego załamaniu uległ trzon, a łopata śmigła została oderwana od rotora i odrzucona daleko od wiatraka (rys. 6). W ekspertyzie sprawdzono jeszcze połączenie łopaty z rotorem na 52 sprężone śruby oraz wyłączenie trzonu przy normowym wietrze i przy wietrze, który wystąpił podczas katastrofy.

Rys. 6. Widok na wiatrak po katastrofie: a) załamany trzon wiatraka, b) obdarta z poszycia łopata śmigła

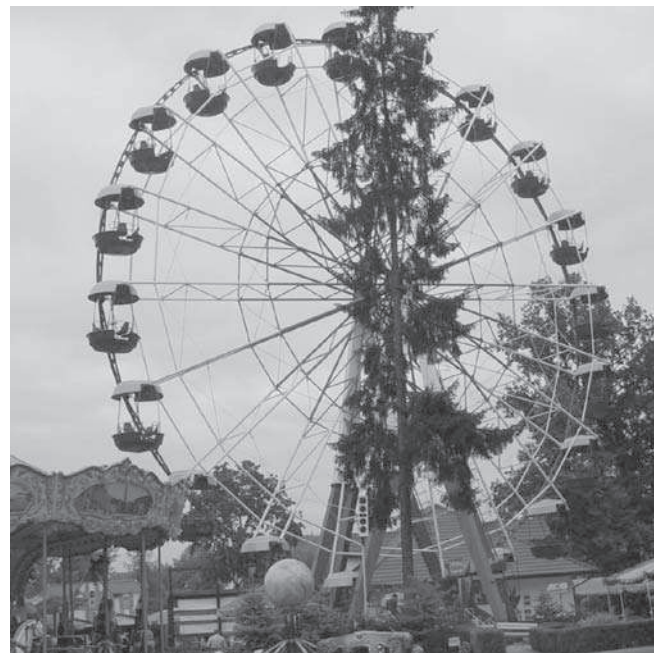
W 2009 r. przeniesiono konstrukcję pionowego koła karuzeli z terenów nadmorskich w tereny górskie, bez sprawdzenia nośności dla obciążeń występujących w nowych warunkach (rys. 7).

Rys. 7. Widok na pionowe koło karuzeli wraz z konstrukcją wsporczą

Ze względu na zwiększone obciążenie wiatrem dochodziło do rozwierania się doczołowych styków słupów i wrywania fundamentów. W ramach wzmocnienia konstrukcji połączono podstawy słupów i zastrzałów wstępnie napiętymi ściągami, w wyniku czego uzyskano korzystniejszy rozkład oddziaływań konstrukcji. Dociążono fundamenty, wzmocniono styki konstrukcji wsporczej oraz zakotwienia zastrzałów. Określono dopuszczalne obciążenie gondol.
