# Badania diagnostyczne torowiska jazdy mostów przeładunkowych w systemie zasilania wielkiego pieca

## Diagnostics tests of the track of transshipment bridges in the blast furnace power supply

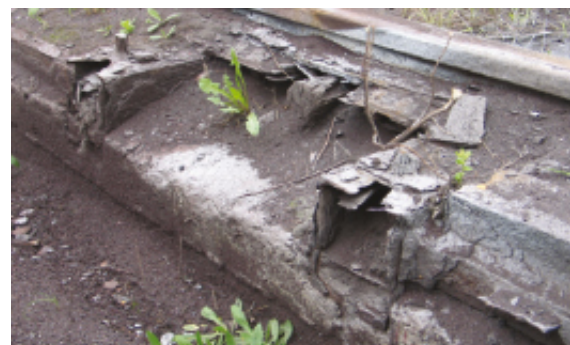
Na podstawie przeprowadzonych oględzin torowiska podpory długiej, stwierdzono jego zróznicowany stan techniczny. Niezadowalający stan techniczny torowiska stwierdzono: w osiach 0-7 gdzie znacznej destrukcji uległa większość podkładów drewnianych, w osiach 144-146 gdzie stwierdzono znaczne nasilenie zjawisk korozyjnych z licznymi perforacjami podkładów stalowych – rys. 2,

Rys. 2. Liczne perforacje i znaczne pocienienie elementów torowiska podpory długiej w osiach 144-146 [1].

Fig. 2. Numerous perforations and significant thinning of the elements of the long support track in axes 144-146 [1].

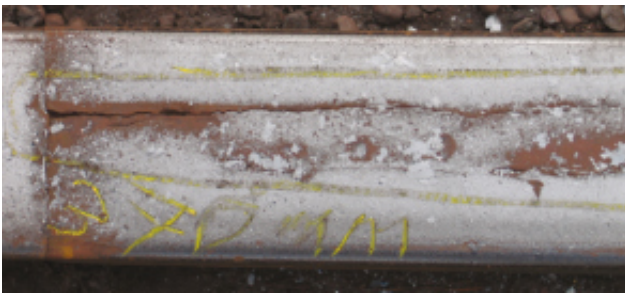
**Rys. 3.** Pęknięcie o długości 370 mm główki szyny torowiska podpory długiej po stronie zewnętrznej torowiska pomiędzy osiami 74-75 [1].

**Fig. 3.** The 370 mm long crack of the long support track rail head on the outer side of the track between axles 74-75 [1].

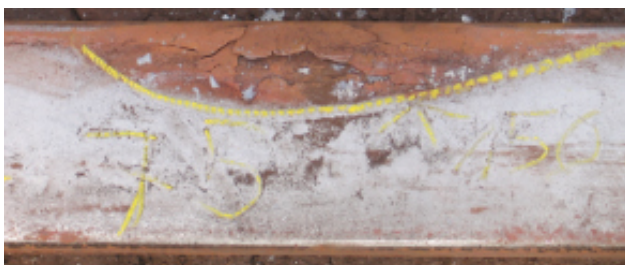
**Rys. 4.** Wykruszenia o długości 75 mm z deformacjami trwałymi główki szyny torowiska stwierdzone po stronie wewnętrznej torowiska podpory długiej pomiędzy osiami 75-76 [1].

**Fig. 4.** The 75 mm long chipping with permanent deformations of the track rail head found on the inner side of the track of the long support between axles 75-76 [1].

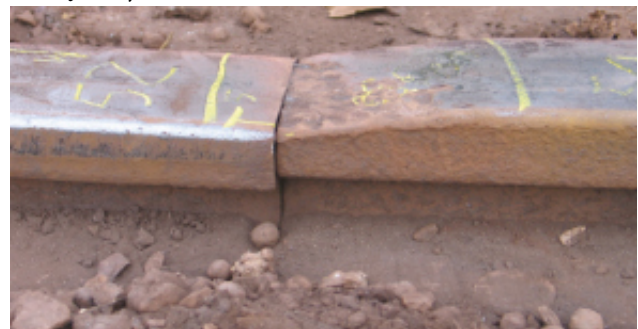
**Rys. 5.** Wzajemne przesunięcie pionowe o  $\Delta V=6$  mm i poziome o  $\Delta H=5$  mm styku szyn z deformacjami główki szyny stwierdzone po stronie wewnętrznej torowiska podpory długiej pomiędzy osiami 51-52 [1].

**Fig. 5.** Mutual vertical displacement by  $\Delta V=6$  mm and horizontal by  $\Delta H=5$  mm of rail contact with rail head deformations found on the inner side of the long support track between axes 51-52 [1].

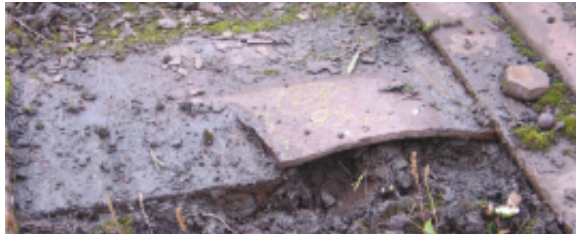
**Rys. 7.** Deformacja o strzałce  $f=85$  mm oraz pęknięcie na ok. 40% przekroju płaskownika ustalającego szyny torowiska podpory krótkiej pomiędzy osiami 28-29 [1].

**Fig. 7.** Deformation with an arrow  $f = 85$  mm and cracking on approx. 40% of the cross section of the flat bar fixing the rails of the short support track between the axes 28-29 [1].

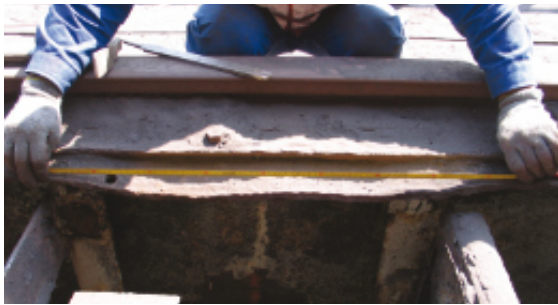
**Rys. 9.** Trwała deformacja o strzałce  $f=38$  mm na długości 800 mm nadmiernie pocienionej górnej półki belki wewnętrznej od strony belki zewnętrznej w środku rozpiętości belki pomiędzy osiami 131-132 [1]

**Fig. 9.** Permanent deformation with an arrow  $f=38$  mm on a length of 800 mm of excessively thinned upper shelf of the inner beam from the side of the outer beam in the middle of the beam span between the axes 131-132 [1].

Analiza wyników pomiarów grubości półek belek wykazała, że wartości ubytków grubości są różnicowane i dla górnych półek w licznych obszarach umiejscowionych pomiędzy osiami 110-131 przekraczają wartość 25% osiągając wartości maksymalne: dla belki zewnętrznej 46,6% dla osi 121-122 i dla belki wewnętrznej 39,4% dla osi 131-132, przy czym w tym przypadku stwierdzono występowanie rozległych trwałych deformacji górnego pasa belki w środku jej rozpiętości o strzałce  $f = 38$  mm na długości ok. 700 mm - rys. 9, znacznie przekraczających wymagania normy [3], co

może wskazywać na wyczerpanie nośności wzmiankowanego elementu dla ubytków grubości bliskich 40% w środku rozpiętości belki. W przypadku dolnych półek belek nasilenie ubytków grubości jest znacząco niższe niż dla górnych półek i dla obu półek dolnych nie przekraczało 30%.

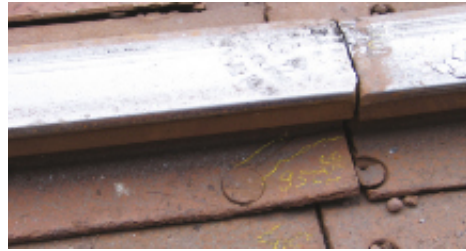
**Rys. 8.** Pęknięcie stopy szyny o długości 95 mm od otworu nitu stwierdzone dla wewnętrznej szyny torowiska podpory krótkiej pomiędzy osiami 45-46 [1].

**Fig. 8.** The 95 mm long rail foot break from the rivet bore found for the inner track rail of the short support track between axes 45-46 [1]

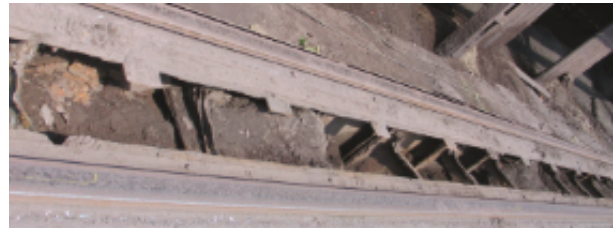
**Rys. 10.** Deformacje, perforacje i ubytki korozyjne dochodzące lokalnie do 90% stwierdzone dla wszystkich elementów stężących belki torowiska pomiędzy osiami 121-127,5 – obszar belki pomiędzy szynami zasypany skamieniałym pyłem [1].

**Fig. 10.** Deformations, perforations and corrosion defects of up to 90% locally found for all elements concentrating the track beam between axes 121-127.5 – the area of the beam between the rails covered with petrified dust [1].

Analiza wyników pomiarów grubości środników belek nośnych wykazała, że w górnej części środników ubytki grubości zwykle nie są duże i osiągają lokalnie maksymalne wartości: dla belki zewnętrznej 31,2% dla osi 74-75 i dla belki wewnętrznej 59,3% dla osi 126-127. W dolnej części środników, blisko dolnej półki nasilenie ubytków grubości jest znacznie większe niż w górnej. Dla licznych obszarów pomiędzy osiami 76-119 i 145-146 ubytki przyjmują wartości przekraczające 30% i osiągają maksymalne wartości: dla belki zewnętrznej 48,6% dla osi 98-99, oraz dla belki wewnętrznej 61,3% dla osi 104-105. Przeprowadzone oględziny belek stanowiących konstrukcję wsporczą dla torowiska podpory krótkiej mostów wykazały, że dla większości belek, ich stan techniczny uznać należy jako niezadowalający lub zły. Wykonane oględziny belek, wykazały występowanie: poluzowania lub urwania śrub w połączeniach śrubowych belek, oraz śrub mocowania belek do estakady żelbetowej, skutkujące niekiedy przemieszczeniem poziomym lub opadaniem belek, występowanie licznych uszkodzeń elementów stężących belki tj. brak elementów, perforacje, deformacje i odspojenia – rys. 10, oraz innych uszkodzeń.

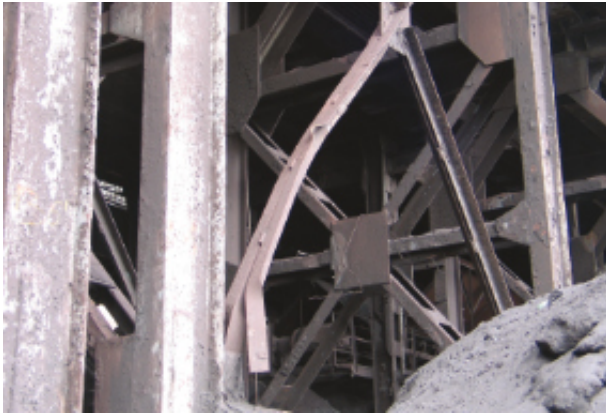
**Rys. 11.** Odspojenie dolnego końca i deformacja krzyżulca od strony wewnętrznej o strzałce  $f=33\text{mm}$  pomiędzy słupami w osiach 135-136 [1].

**Fig. 11.** Detachment of the lower end and deformation of the cross from the inside with an arrow  $f=33\text{mm}$  between the columns in axes 135-136 [1].

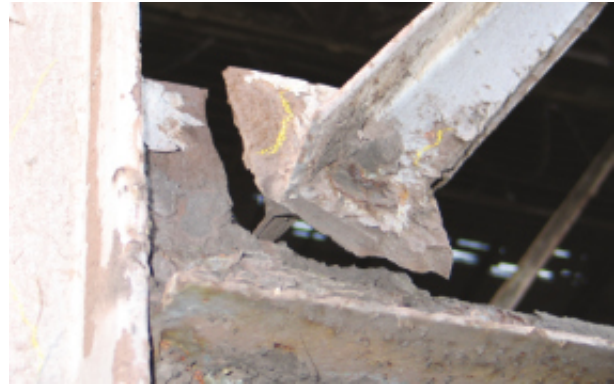
**Rys. 12.** Deformacje, perforacje i ubytki korozyjne dochodzące lokalnie do 90% stwierdzone dla wszystkich elementów stężących belki torowiska pomiędzy osiami 121-127,5 – obszar belki pomiędzy szynami zasypany skamieniałym pyłem [1].

**Fig. 12.** Deformations, perforations and corrosion defects of up to 90% locally found for all elements concentrating the track beam between axes 121-127.5 – the area of the beam between the rails covered with petrified dust [1].

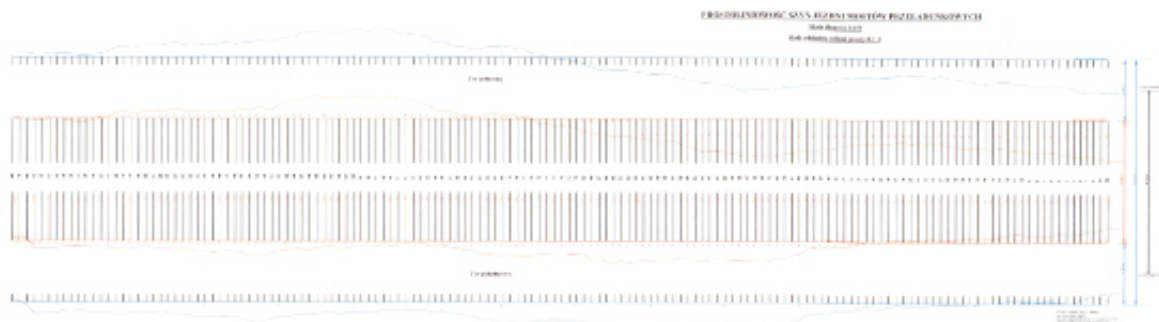
**Rys. 13.** Prostoliniowość szyn jezdnii mostów przeładunkowych [1].

**Fig. 13.** Straightness of road rails of transshipment bridges [1].

Zmierzone odchyłki od rozstawu projektowego szyn wewnętrznych zawierały się w granicach od  $-124$  mm do  $+73$  mm. Zmierzone odchyłki od linii prostej szyny wewnętrznej podpory krótkiej mieściły się w granicach od  $-100$  mm do  $+58$  mm, natomiast szyny wewnętrznej podpory długiej: od  $+36$  mm do  $-54$  mm.

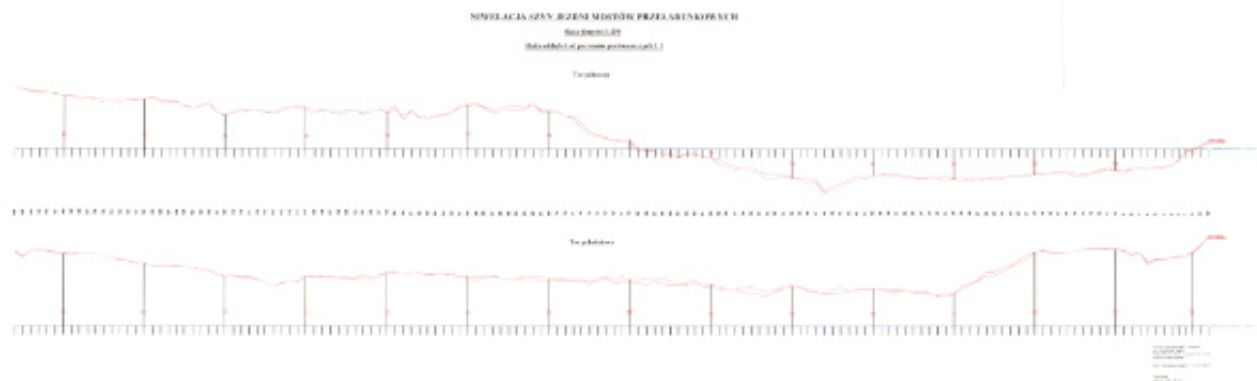
Zmierzone odchyłki szyn toru podpory krótkiej zawierały się w granicach od  $-101\text{mm}$  do  $+138\text{mm}$ , natomiast podpory długiej od  $+67\text{mm}$  do  $202\text{mm}$ . Pomiar prostoliniowości szyn obu torów wykonano metodą tachimetryczną. Pomiar oparto na założonej bazie pomiarowej rozciągniętej wzdłuż podpory długiej torowiska, składającej się z sześciu punktów bazowych i wyznaczonych szesnastu sygnałach zaznaczonych na barierkach pomostu podpory krótkiej. Po wyrównaniu i obliczeniu współrzędnych sygnałów, posłużyły one do nawiązania pomiarów sytuacyjnych ustawienia szyn obu podpór. Na podstawie pomierzonych współrzędnych szyn torów obu podpór obliczono rozstaw szyn wewnętrznych torowiska i odchyłki od linii prostej tychże szyn.

Rys. 14. Niwelacja szyn jezdni mostów przeładunkowych [1].

Fig. 14. Leveling of road rails of transshipment bridges [1].
