Kompatybilność tynków renowacyjnych do renowacji murów opactwa Cystersów w Łądzie

Dr hab. inż. Wacław Brachaczek, prof. nadzw., Wydział Inżynierii Materiałów, Budownictwa i Środowiska ATH, Akademia Techniczno-Humanistyczna, Bielsko-Biała
Mgrr inż. Adam Chleboś, mgr Krzysztof Kusy, Sempre Farby Sp. z o.o.

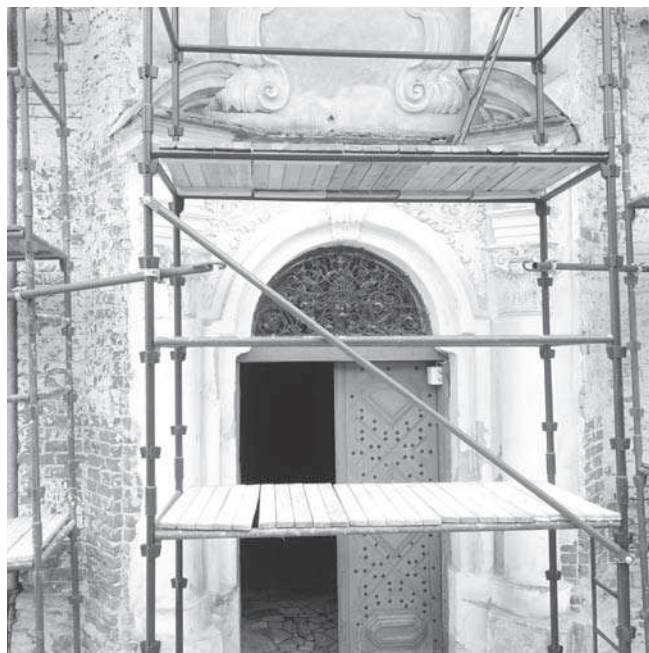
Rys. 2. Dobrze zachowany portal na tle ściany wschodniej z usuniętym tynkiem

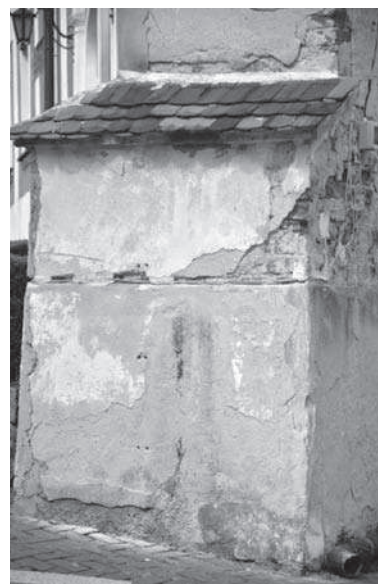
Rys. 3. Dolny fragment przypory przylegającej do ściany południowej z widocznymi otworami po wykonanych pomiarach wilgotności oraz odbarwieniem części przygruntowej będącym efektem działania wilgoci pochodzenia kapilarnego

W przypadku wystających poza obrys budynku przypór przylegających do ściany od strony południowej kapituły wyznaczono większą wilgotność. W zdecydowanej mierze były to ściany mokre. Znaczna wilgotność tych przypór mogła pochodzić zarówno z podciągania kapilarnego, jak i z opadów atmosferycznych (rys. 3 i 5).

zalecono zabezpieczenie cokołowej strefy ścian (na wysokości do 50 cm) pionową zaprawą uszczelniającą. Wysoka wilgotność przypór wystających poza obrys budynku wynika z nieodpowiedniego wykonania lub uszkodzenia obróbek blacharskich i dachówki na skosach przypór. Wymiana tych elementów w znacznym stopniu ograniczy poziom zawilgocenia w przyporach.

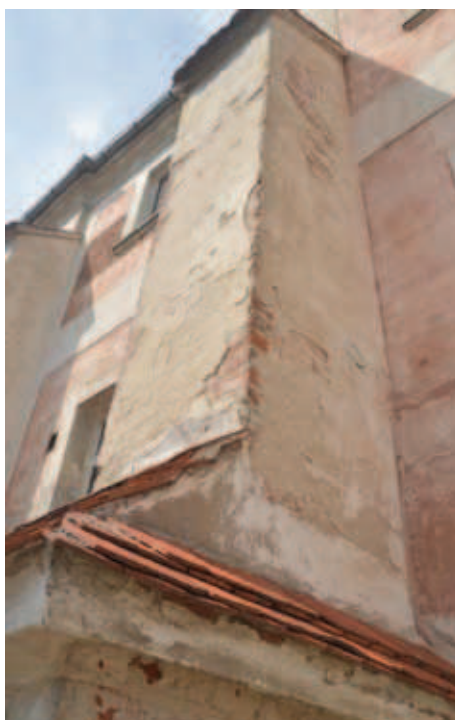
Rys. 5. Przylegająca do ściany południowej przypora ze zdegradowaną wyprawą tynkarską

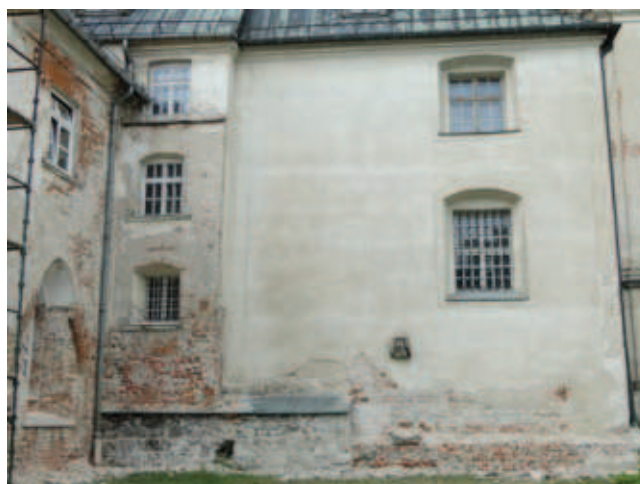
Wilgotność murów na poziomie mocno wilgotnym i mokrym wyznaczono do wysokości jednego metra. Na zawilgocenie tej części muru wpływ wywierała wilgoć podciągana kapilarnie z podłoża, świadczy o tym zmniejszenie stopnia zawilgocenia wraz z wysokością muru. Stwierdzono również, że znaczna część wilgoci pochodziła z uszkodzonej rury spustowej odprowadzającej wody opadowe z połaci dachowej (rys. 4).

Rys. 4. Fragment ściany od strony kościoła z wyraźnie podwyższoną wilgotnością zanotowaną w pobliżu rury spustowej
