Analiza możliwości przystosowania do celów widokowych wieży w byłej Fabryce Nici w Nowej Soli

Dr inż. Gerard Bryś, Instytut Budownictwa, Uniwersytet Zielonogórski,
doc. dr inż. Mikołaj Kłapoc, emeryt

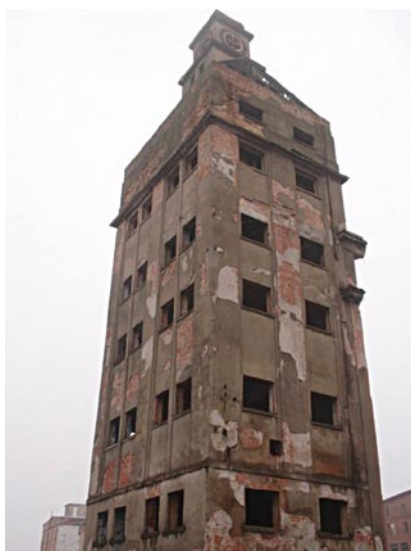
Rys. 2. Widok wieży – stan w roku 2018

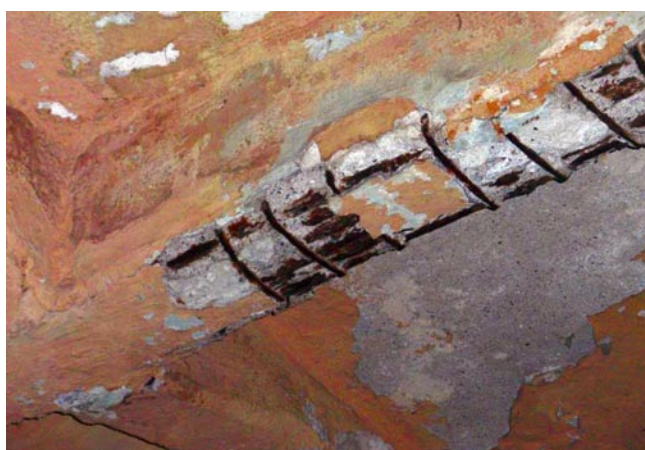
W obiekcie stwierdzono występowanie znacznej korozji betonu i stali biegu schodowego w poziomie piwnicy, a częściowo parteru, jak również stropu nad piwnicą. Stan ten pokazano na rysunkach 5 i 6. Korozja betonowej otuliny i samego zbrojenia była tak znaczna, że miejscami wystąpiły całkowite ubytki prętów zbrojeniowych w płycie. Przyczyną takiego stanu było znaczne zawilgocenie pomieszczenia piwnicy oraz wieloletni brak zabezpieczenia i konserwacji pokrycia dachu (rys. 7), co spowodowało stałe zawilgacanie obiektu w dosyć długim okresie czasu. W mniejszym zakresie ubytki korozyjne występują zarówno w przypadku stropu nad parterem, jak i w elementach konstrukcyjnych wyższych kondygnacji. Są to uszkodzenia spowodowane przez korozję zarówno otuliny, jak i zbrojenia.

Z kolei badania pH betonu stropu nad piwnicą i parterem oraz elementów klatki schodowej potwierdziły jego zaawansowaną karbonatyzację, z czego wynika brak odpowiedniej ochrony zbrojenia przed

Rys. 5. Uszkodzenia korozyjne zbrojenia belki stropowej oraz betonu otuliny stropu nad parterem

rozwojem korozji, a dalsza przewidywana eksploatacja obiektu wymaga wykonania odpowiednich robót remontowych polegających na pełnej reprofiliacji uszkodzonych żelbetowych elementów konstrukcyjnych. Roboty remontowe powinny również uwzględnić konieczność uzupełnienia i zabezpieczenia prętów zbrojeniowych przed korozją, a także zapewnić ich przyczepność i współpracę z betonem konstrukcyjnym.

Ze względu na stwierdzoną klasę betonu niższą od C16/20 naprawa konstrukcji żelbetowej poprzez reprofiliację betonu konstrukcyjnego stwarza trudności technologiczne związane z zapewnieniem przyczepności materiałów reprofiliacji do betonu o niskiej klasie, co będzie możliwe tylko w przypadku zastosowania materiałów wstępnie wzmacniających reprofilowany beton.

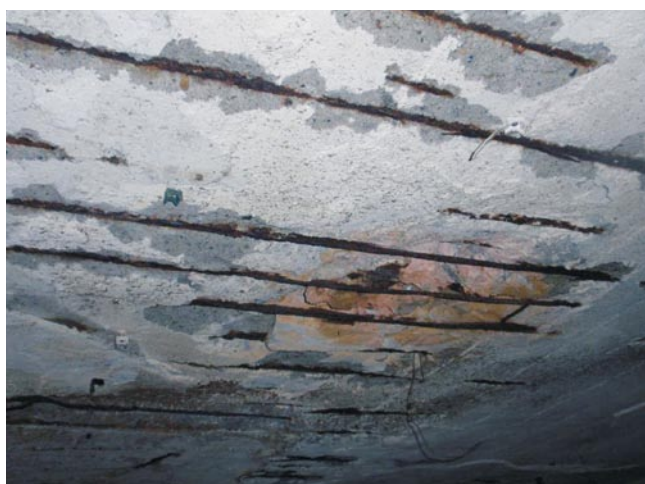
Rys. 6. Widok uszkodzonych przez korozję prętów zbrojeniowych płyty stropowej nad piwnicą

- wyburzenie biegu schodowego oraz stropu nad piwnicą i wykonanie nowej klatki schodowej i stropu,
- rezygnację z użytkowania pomieszczeń piwnicy i całkowite jej zasypanie, co umożliwi pełne użytkowanie pomieszczeń w poziomie parteru.

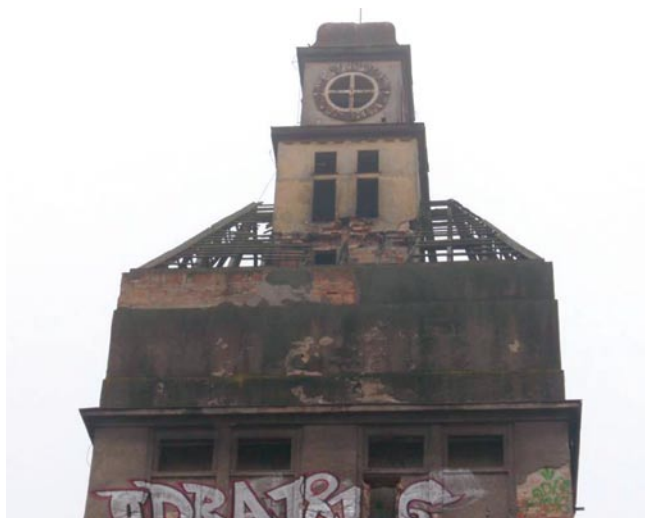
Rys. 7. Górna część wieży – stan w roku 2018
