ENERGOPOMIAR-ELEKTRYKA Sp. z o.o. Gliwice

WERYFIKACJA WYNIKÓW BADAŃ WYŁADOWAŃ NIEZUPEŁNYCH METODĄ EMISJI AKUSTYCZNEJ W TRANSFORMATORACH ENERGETYCZNYCH

PARTIAL DISCHARGE MEASUREMENTS IN POWER TRANSFORMERS BY ACOUSTIC EMISSION METHOD – VERIFICATION OF RESULTS

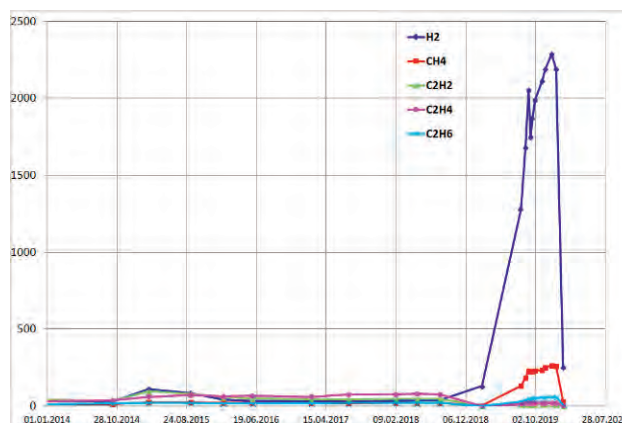
Rys. 2a. Przyrost gazów w tr. 160 MVA

Typowa procedura lokalizacji źródła wnz została przedstawiona na przykładzie badań transformatora o mocy 160 MVA i napięciach 220/31,8 kV. Po ponad 30 latach eksploatacji jednostki przeprowadzono jej remont, w czasie którego wymieniono izolatory górnego napięcia na nowe. Po kilku miesiącach pracy nastąpił wzrost stężenia gazów, szczególnie wodoru,

wykryty podczas okresowej analizy DGA. Badanie kolejnych próbek oleju wykazało utrzymujący się przyrost zawartości gazów, szczególnie wodoru i metanu (Rys. 2a). Diagnoza, oparta m.in. metodzie IEC oraz Duvala*, wskazywała, że przyczyną powstawania gazów są wyładowania niepełne (Rys. 2b).

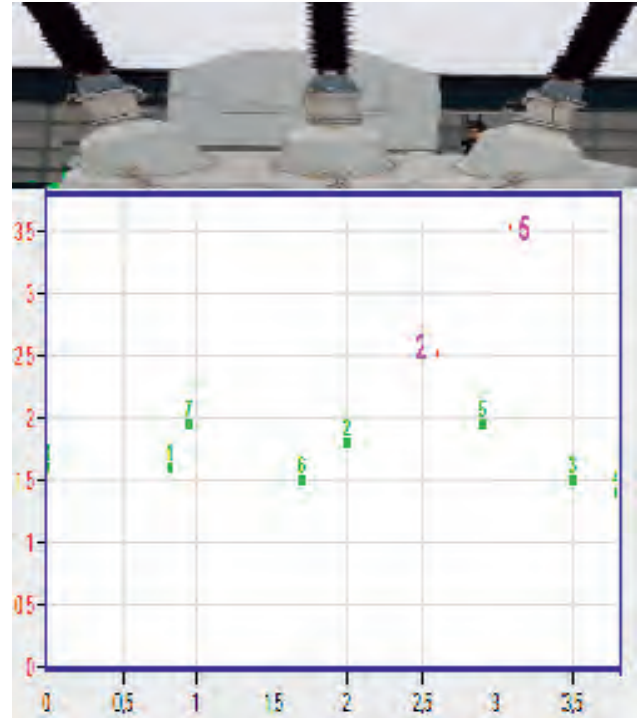
Rys. 4a. Lokalizacja źródeł EA

Po analizie danych uzyskanych przez rejestrator emisji akustycznej, określono prawdopodobne położenie źródła wnz (Rys. 4a), a następnie przeprowadzono rewizję (która wymagała częściowego upuszczenia oleju z kadzi). We wskazanym miejscu wykry-

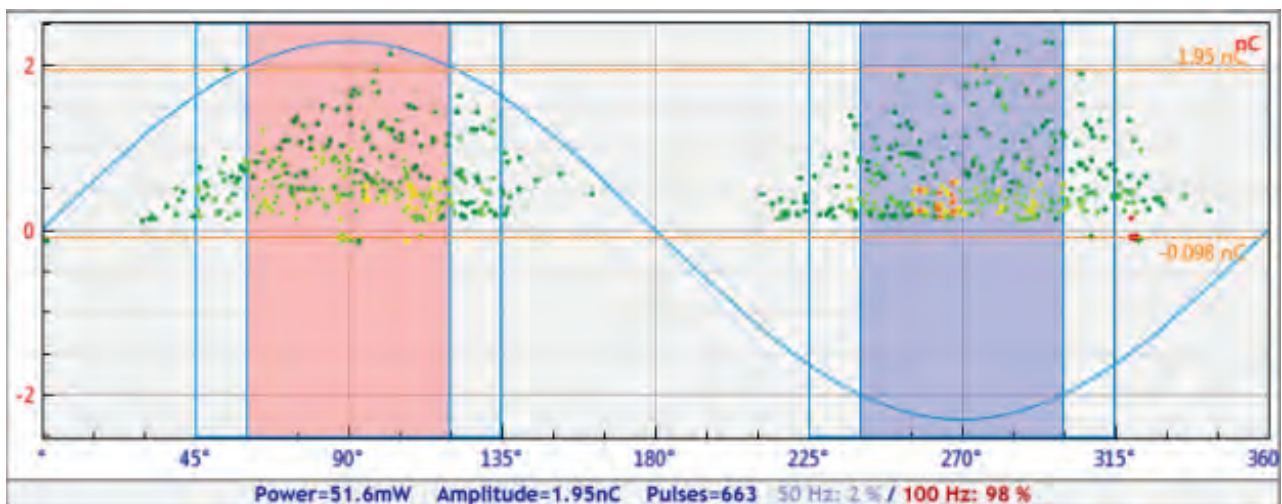
Rys. 3. Obraz wyładowań otrzymany przy pomocy czujnika TEV oraz ocena ekspercka

Zarejestrowano impulsy o maksymalnym ładunku pozornym 1950 pC , określone przez program ekspercki jako powtarzające się wyładowania (Rys. 3).

Source: **Channel 1**
 Phase: -
 Danger level: **Middle**
 Power: **51.6 mW (90% of total power)**
 Amplitude: **1.95 nC**
 Accuracy: **100%**
 Description: Type of distribution is different from the existing patterns

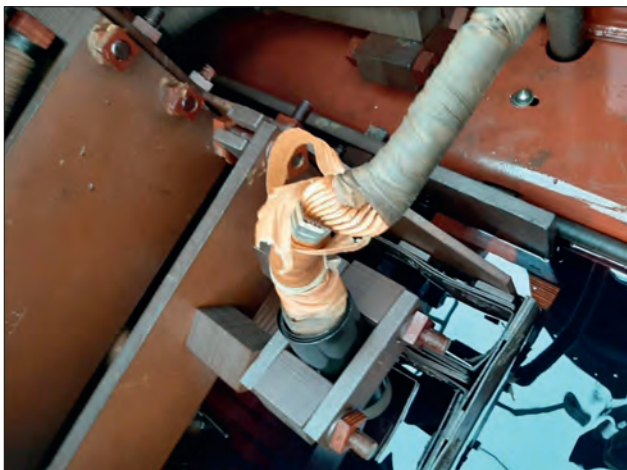
Rys. 4b. Defekt ujawniony podczas rewizji

to uszkodzoną izolację przewodu łączącego uzwojenie z izolatorem (Rys. 4b).

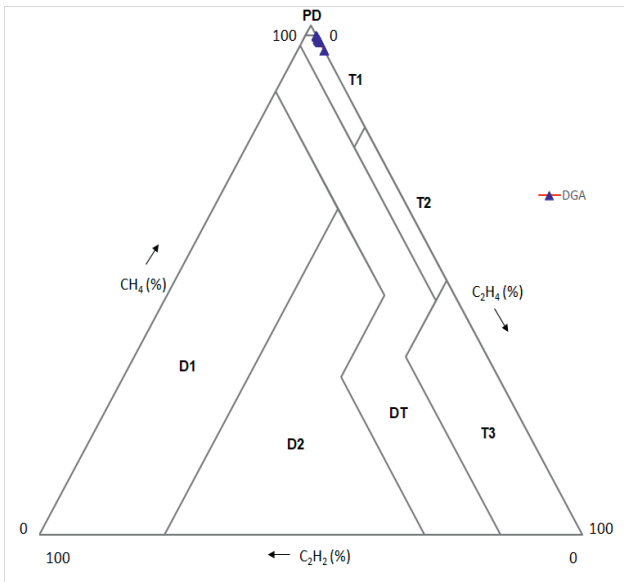
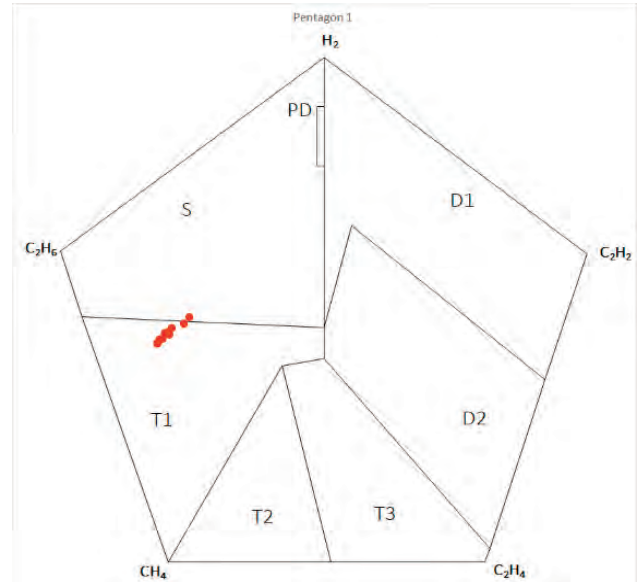
Rys. 6. Diagnoza defektu metodą trójkąta i pięciokąta Duvala

Gdy emisja akustyczna pochodzi od przegrzania, nadal istnieje możliwość lokalizacji jej źródeł. Przykładem są wyniki badań transformatora blokowego o mocy 150 MVA, 220/13,8 kV, w którym na przestrzeni kilku lat obserwowano ciągły przyrost zawartości gazów w oleju, w tym szczególnie węglowodorów nasyconych: etanu i propanu. Analiza metodą trójkąta Duvala wskazywała na możliwe wyładowania niezupełne lub przegrzanie niskotemperaturowe

T1, metoda pięciokątów wskazywała na przegrzanie o temp. poniżej 300°C (Rys. 6).

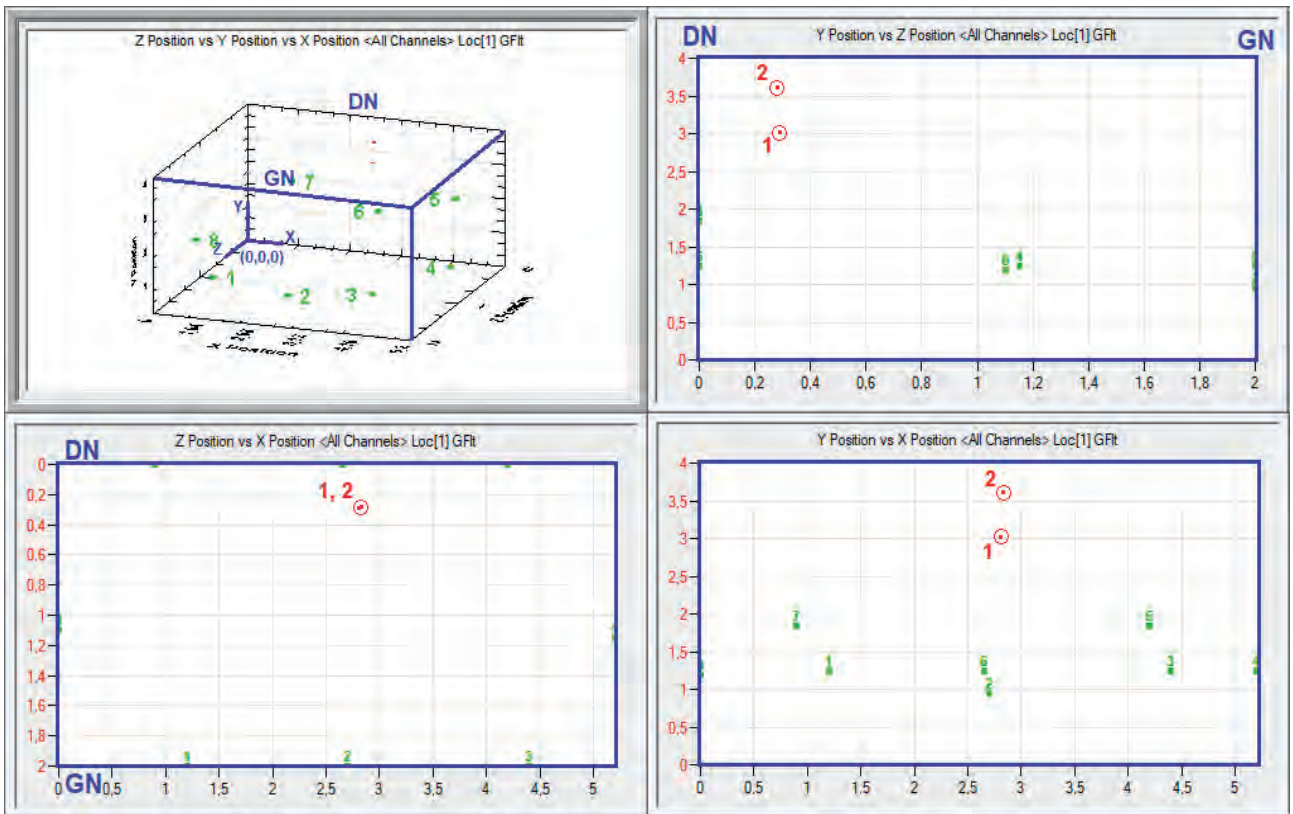
Rys. 7. Lokalizacja termicznego źródła emisji akustycznej

Przy użyciu metody emisji akustycznej zlokalizowano źródło przegrzań (Rys. 7), u góry kadzi, blisko jej ściany, po stronie DN.

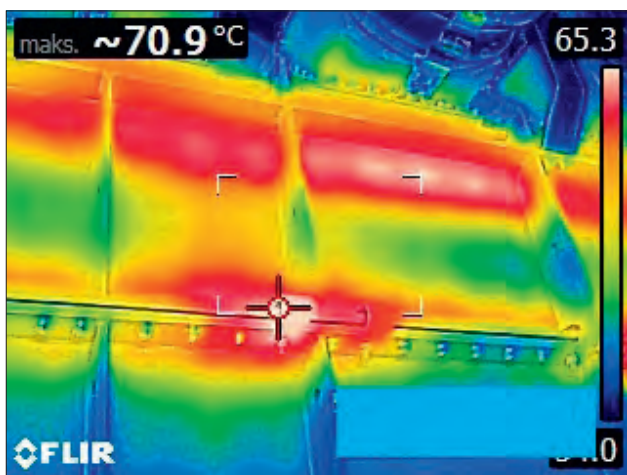
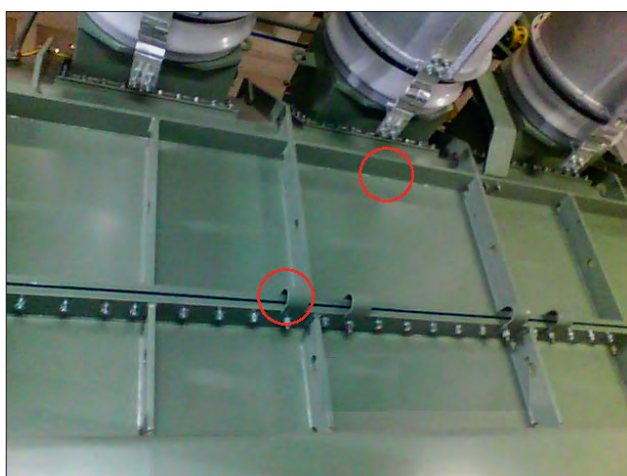
Rys. 8. Obraz termowizyjny gorących punktów u góry kadzi, strona DN

Wskazane miejsce EA pokrywało się z obrazem termowizyjnym najgorętszych punktów na kadzi transformatora.

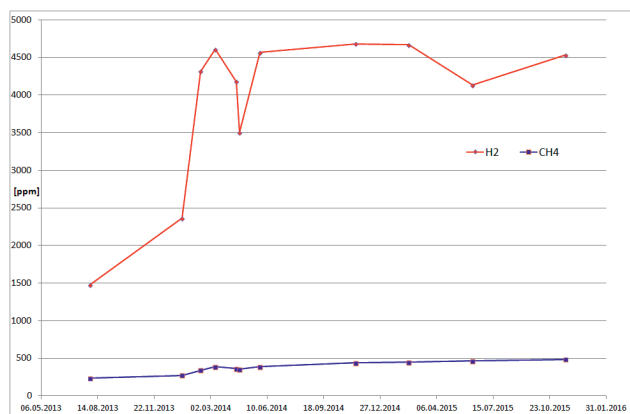
Rys. 9. Stężenie wodoru i metanu w oleju tr. 63 MVA na przestrzeni 5 lat

Okresowe analizy DGA oleju transformatora 63 MVA/115 kV, przeprowadzone na przestrzeni 5 lat wykazywały bardzo wysokie stężenie wodoru oraz metanu (Rys. 9), a metody interpretacji wyników IEC oraz Duvala wskazywały na występowanie wyładowań niezupełnych (Rys. 10).

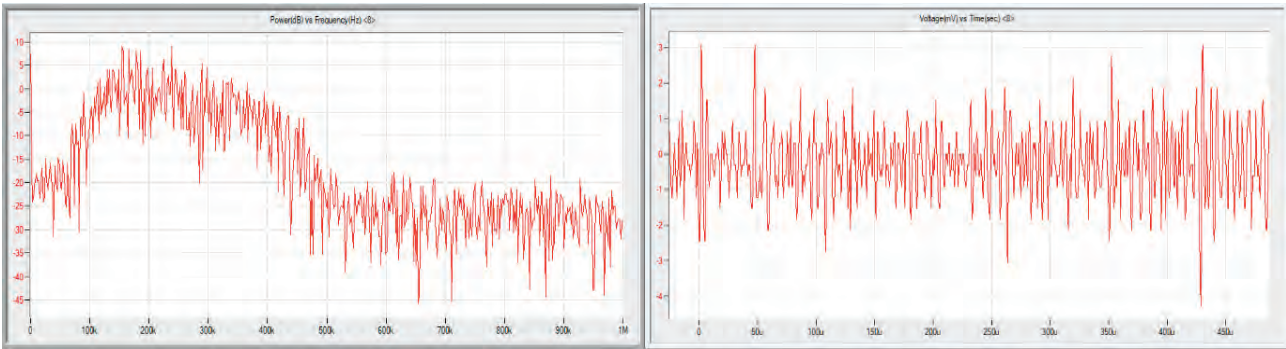
Rys. 11. Szum akustyczny w transformatorze 63MVA

Badanie przeprowadzone metodą emisji akustycznej nie wykazały obecności wyładowań niezupełnych – poziom sygnału był niski, a kształt przebiegu nie zawierał impulsów charakterystycznych dla wnz (Rys. 11).

Przyczyną niepokojących stężeń gazów był olej, który charakteryzował się szczególną skłonnością do tworzenia się gazów dodatkowych, nie związanych z uszkodzeniem. Przeprowadzone w laboratorium Energopomiar-Elektryka eksperymenty (Tab. 2) udowodniły, że dla pewnych typów olejów, sama, stosunkowo niska temperatura inicjuje generację dużych ilości gazów tzw. pasożytniczych [7], która może być dodatkowo zwiększona przez wpływ niekompatybilności oleju i materiałów konstrukcyjnych użytych do budowy transformatora.

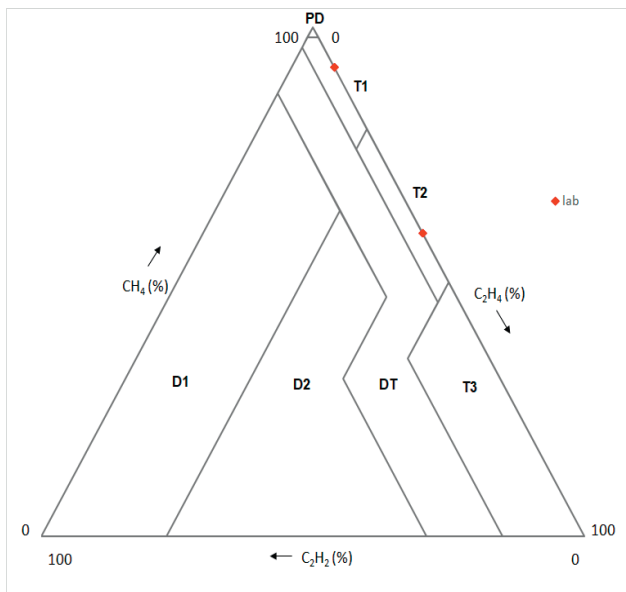
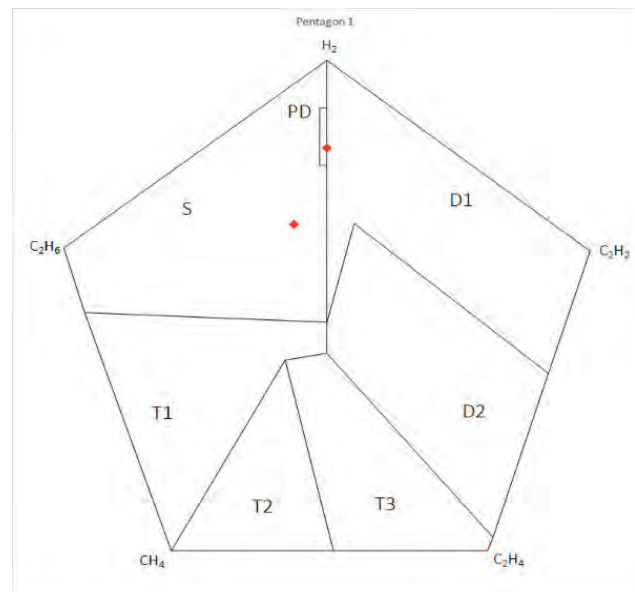
Rys. 12. Rozpoznanie rodzaju defektu metodą Duvala

Wg metody trójkąta 1 (Rys. 12a), przyczynami powstania gazów są:

- przegrzanie T1 o temp. poniżej 300°C (olej)
- przegrzanie T2 o temp. w zakresie. 300÷700°C (olej + materiały)

a wg Pięciokąta 1 (Rys. 12b) odpowiednio: wyładowania niezupełne i gazowanie pasożytnicze.

Przytoczony przykład wskazuje, że dla potwierdzenia obecności wyładowań niezupełnych, trzeba uwzględnić właściwości oleju i wykonać odpowiednie próby w laboratorium.
