MOSTY Z PRZESŁAMI PRZEGUBOWYMI – TRWAŁOŚĆ I WARUNKI UŻYTKOWANIA NA PRZYKŁADZIE WYBRANYCH OBIEKTÓW¹

Arkadiusz MADAJ, Katarzyna MOSSOR, Wojciech SIEKIERSKI
Politechnika Poznańska

GERBER-GIRDER BRIDGES – DURABILITY AND SERVICEABILITY ASSESSMENT BASED ON SELECTED STRUCTURES

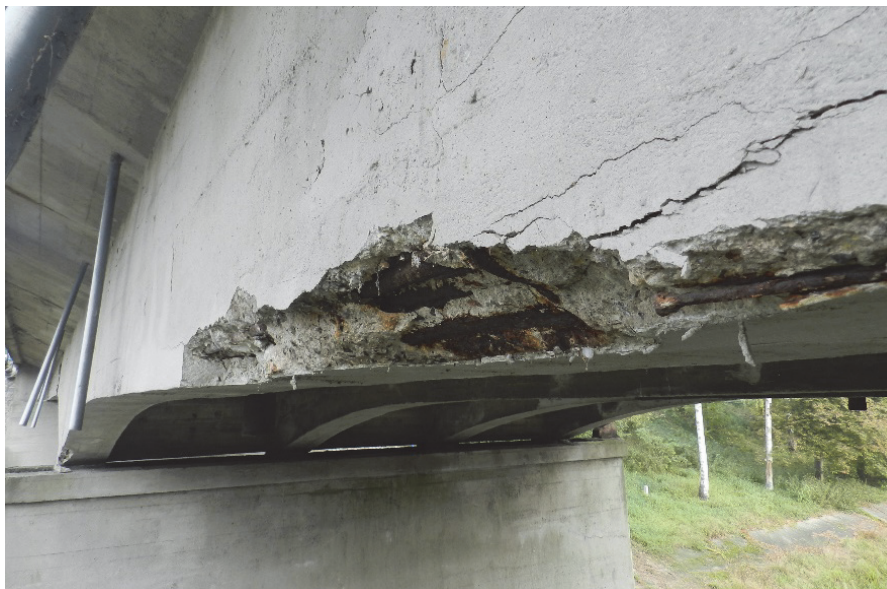
W analizowanych mostach występują typowe uszkodzenia przęseł mostów żelbetowych, po kilkudziesięcioletniej eksploatacji. Jest to korozja zbrojenia (rys. 10), do której przyczyniła się między innymi woda przeciekająca przez nieszczelną izolację czy wokół źle osadzonych wpustów. Naturalnym czynnikiem sprzyjającym przyspieszonej korozji jest karbonatyzacja otuliny zbrojenia. Ponadto w niektórych przęsłach zaobserwowano rysy o znacznej rozwartości, rzędu 0,2-0,4 mm (rys. 11, 12). Jest to efekt przeciążenia konstrukcji, projektowanych w latach pięćdziesiątych ubiegłego wieku, po których odbywa się aktualnie intensywny ruch ciężkich pojazdów. Niektóre uszkodzenia przęseł są skutkiem zastosowanych rozwiązań konstrukcyjnych np. skutkiem zastosowanego układu i rodzaju łożysk. Wiele uszkodzeń korozyjnych jest również efektem zaniedbań w utrzymaniu czy niestarannie wykonanych remontów. Niestety zły stan konstrukcji przęseł spowodowany tymi przyczynami będzie się pogarszał, jeśli nie zostanie wykonany remont oraz wzmocnienie konstrukcji lub jeśli nie zostanie wyeliminowany lub przynajmniej ograniczony ruch ciężkich pojazdów.

Rys. 10. Ubytki betonu i korozja zbrojenia

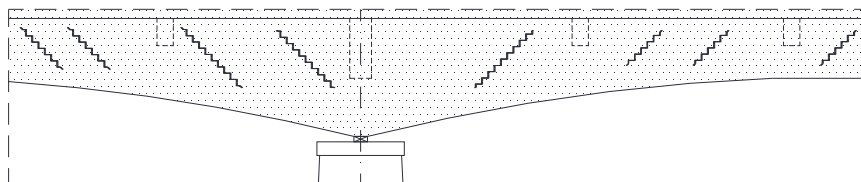
Rys. 11. Przykładowy schemat zarysowania dźwigarów głównych jednego z mostów

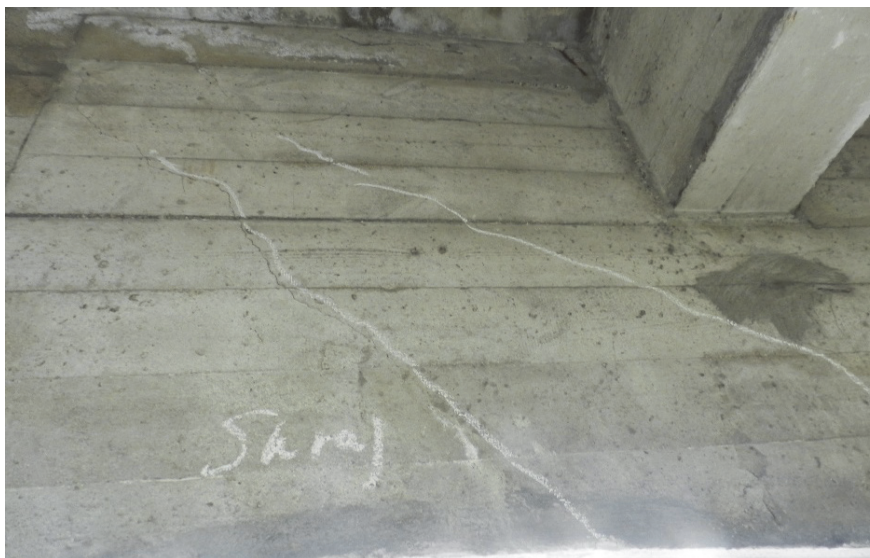
Rys. 12. Przykładowy układ rys jednego z dźwigarów głównych

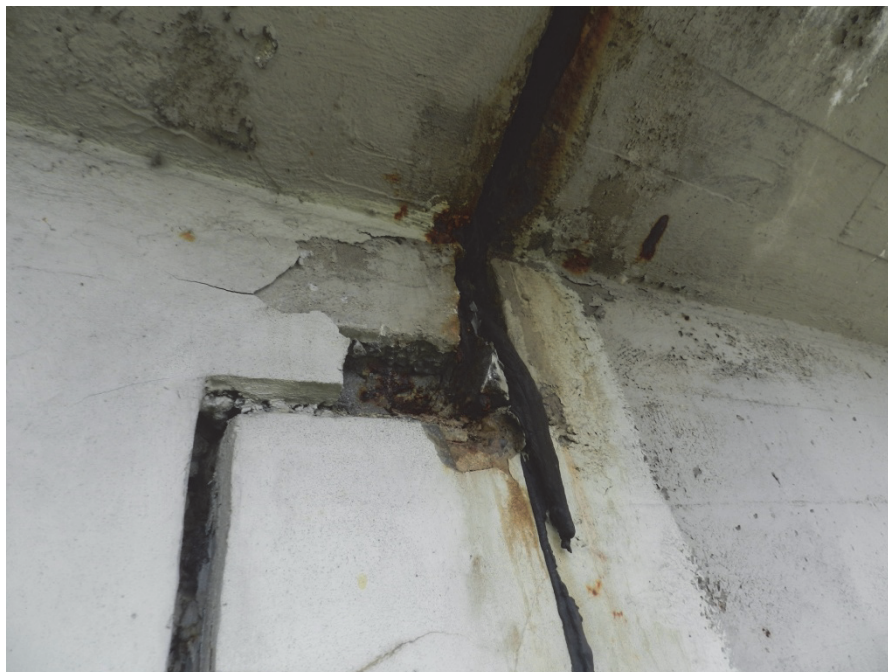
Największe zagrożenie dla bezpieczeństwa eksploatacji oraz trwałości mostów stanowi stan przegubów. Obserwowane rdzawe wycieki na dolnej krawędzi przegubów wskazują, że występuje w nich korozja zbrojenia. Z uwagi na to, że do zimowego utrzymania dróg stosowana jest sól, z dużym prawdopodobieństwem można przyjąć, że beton w obrębie przegubu jest również skorodowany. Potwierdziły to obserwacje krawędzi przegubów, gdzie odpada beton i odsłonięte jest korodujące zbrojenie. Widoczne są pęknięcia i odłupania fragmentów betonu na skraju przegubu, będące efektem korozji (betonu i stali) oraz prawdopodobnie również względnie dużego przemieszczenia w przegubie (rys. 13). Przecieki wody są szczególnie widoczne w pobliżu skrajnych belek. Są to belki zlokalizowane w linii ścieku (rys. 14).

Rys. 13. Uszkodzenia korozyjne przegubu

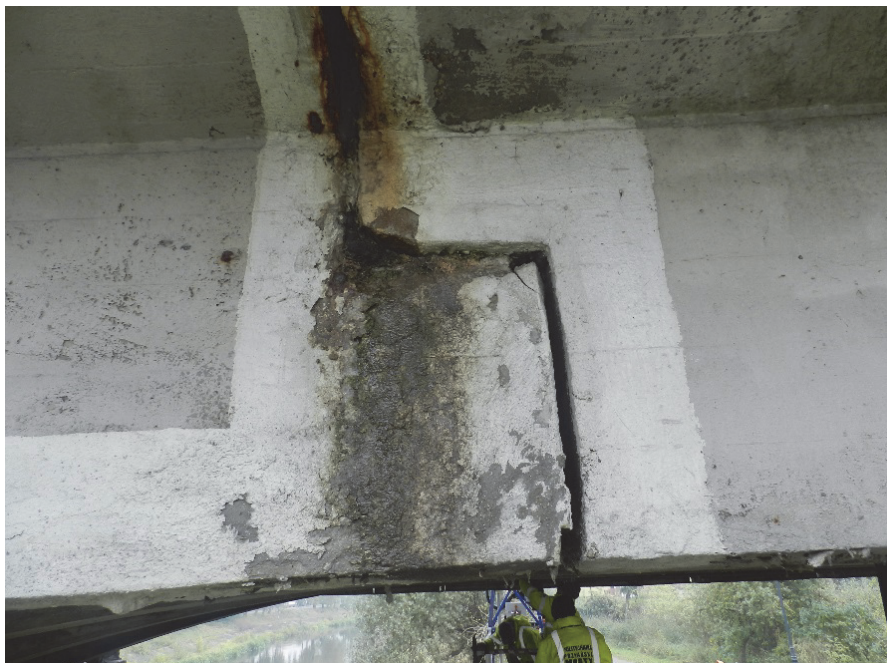
Rys. 14. Przepięki przez przegub – most przez Noteć w Ujściu

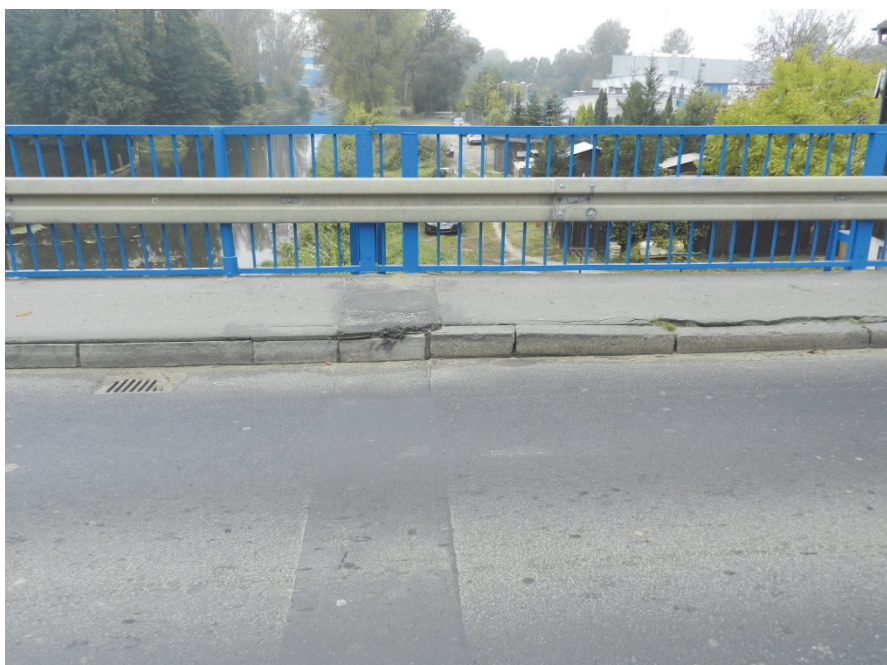
Zastosowanie bitumicznych przekryć przerw dylatacyjnych (rys. 15) w miejscu przegubów powoduje, że pod wpływem przemieszczeń wsporników (ugięć) oraz braku możliwości „płynnych” przemieszczeń poziomych (łożyska przegubowo styczne) doszło do rozszczelnienia dylatacji, przede wszystkim na styku jezdni z chodnikami (krawężnik) – rys. 16. Przedstawianiu się wody sprzyja nieskuteczne odwodnienie pomostu (mała liczba wpustów, koleiny i „napływy” bitumu (rys. 17).

Rys. 15. Przekrycie dylatacyjne w miejscu przegubu

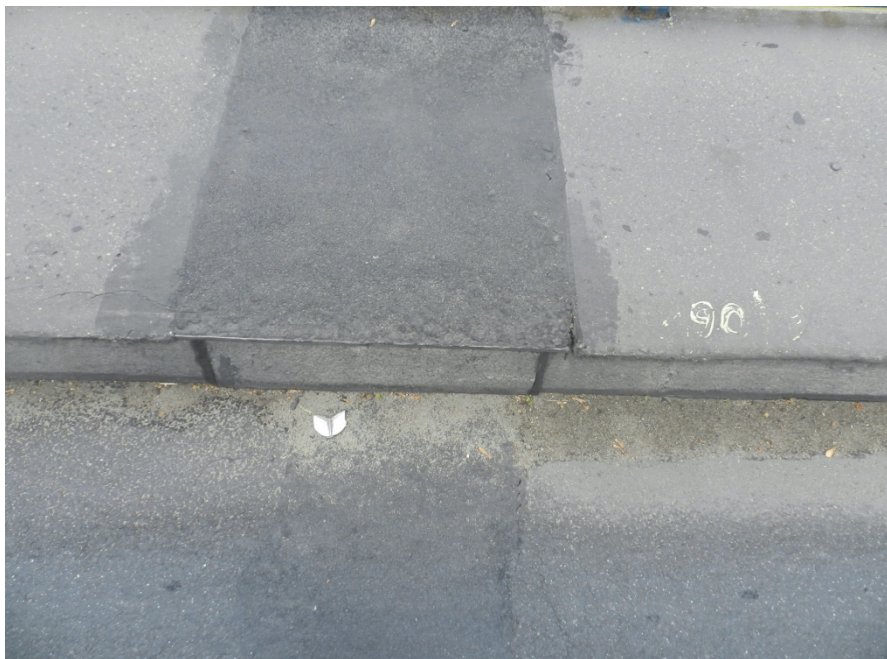
Rys. 16. Szczeliny w krawężniku sprzyjające przenikaniu wody do przegubu

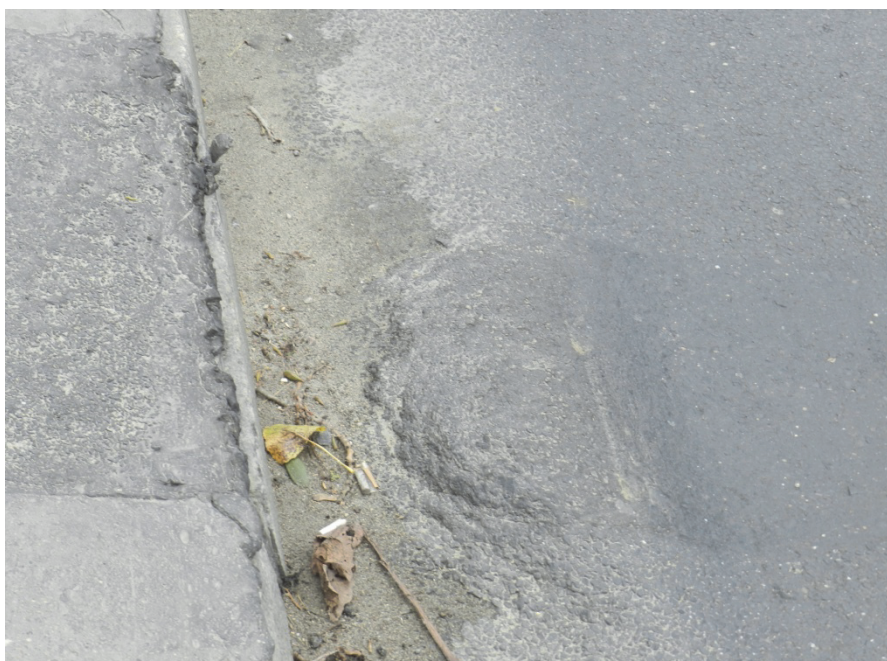
Fot. 17. Uszkodzenia nawierzchni, utrudniające odprowadzanie wody z pomostu

Uważamy ponadto, że istotnym elementem poprawy trwałości przęsł przegubowych jest poprawienie odwodnienia nawierzchni, szczególnie w pobliżu dylatacji, np. montując dodatkowe wpusty przed i za dylatacją.

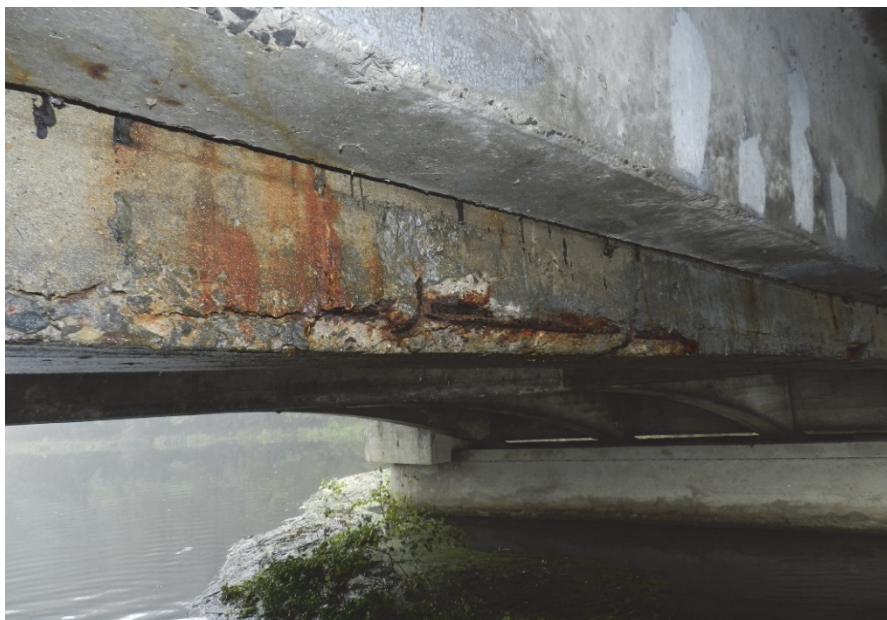
W konsekwencji powstają nieciągłości na połączeniu pierwotnej konstrukcji i dodanych dźwigarów prefabrykowanych. Ponieważ zastosowane przekrycie dylatacyjne na styku pierwotnej konstrukcji i dodanych dźwigarów nie jest szczelne, na przeważającej długości styku występują przecieki wody, które powodują rozwój korozji zarówno skrajnych dźwigarów ustroju pierwotnego (dźwigary żelbetowe), jak i dźwigarów dodanych – strunobetonowych (rys. 18).

Rys. 18. Widok na przęsło od spodu – widoczna silna korozja zbrojenia i ubytki betonu (most przez Gwdę w Pile)

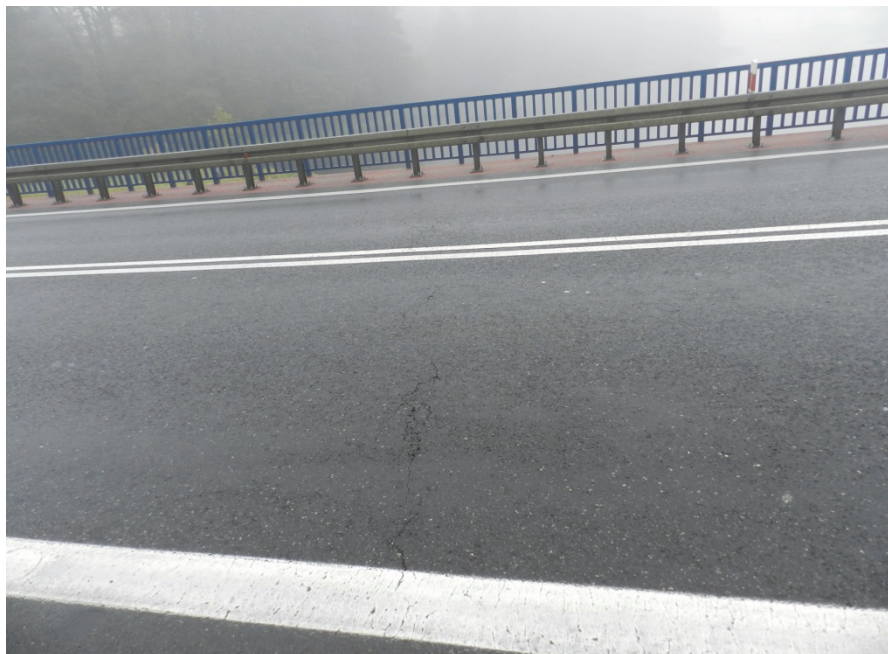
Rys. 19. Spękania nawierzchni nad przegubem

W środkowej części przęseł obserwowane są wszystkie opisywane negatywne wpływy zastosowanego układu przegubowego na trwałość przęseł. W omawianym obiekcie uwidaczniają się one z jeszcze większą intensywnością, ze względu na przekrycie szczelin dylatacyjnych nad przegubami „zwykłą” nawierzchnią bitumiczną (brak zastosowania bitumicznego przekrycia dylatacyjnego o zwiększonej odkształcalności). W efekcie na całej szerokości jezdni występuje pęknięcie nawierzchni (rys. 19), co sprzyja przenikaniu wody do konstrukcji (przegubów).

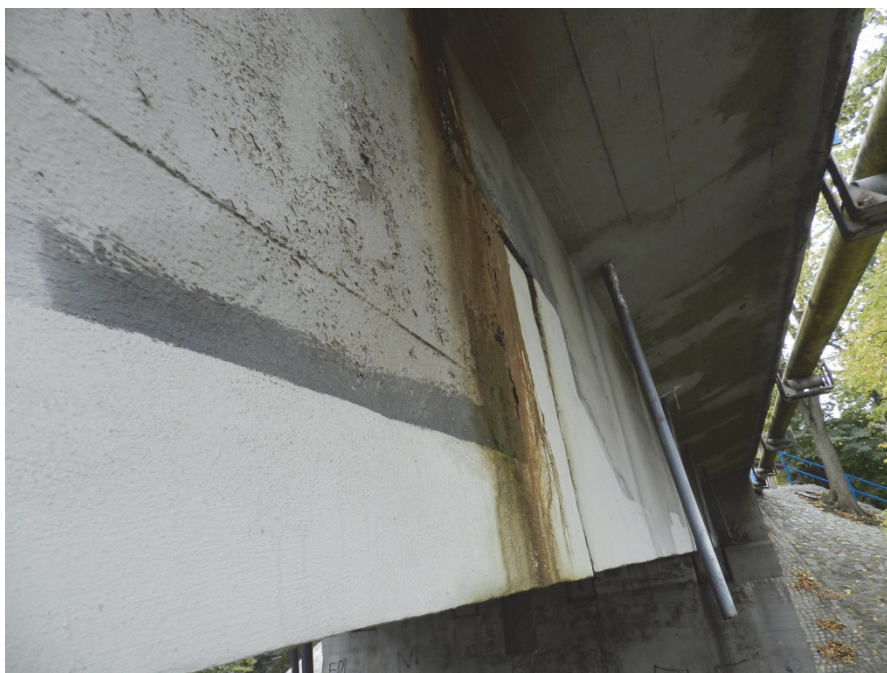
System odwodnienia w każdym typy konstrukcji mostu ma bardzo istotny wpływ na jego trwałość. W przypadku przęseł przegubowych ma to szczególnie istotne znaczenie, z uwagi na niebezpieczeństwo przedostawania się wody do szczeliny dylatacyjnej zlokalizowanej nad przegubami (rys. 20). Miało to szczególne znaczenie w odniesieniu do okresu użytkowania mostów tego typu, w początkowym okresie ich użytkowania, kiedy stosowane przekrycia dylatacyjne nie gwarantowały pełnej szczelności. Współcześnie natomiast, pomimo poprawy szczelności realizowanych przekryć dylatacyjnych, z uwagi na „trudne” warunki pracy urządzeń dylatacyjnych, stosowane rozwiązania nie gwarantują pełnej szczelności przez dłuższy czas. Dlatego tak ważny jest skuteczny

Rys. 20. Przecieki wody w miejscu przegubu

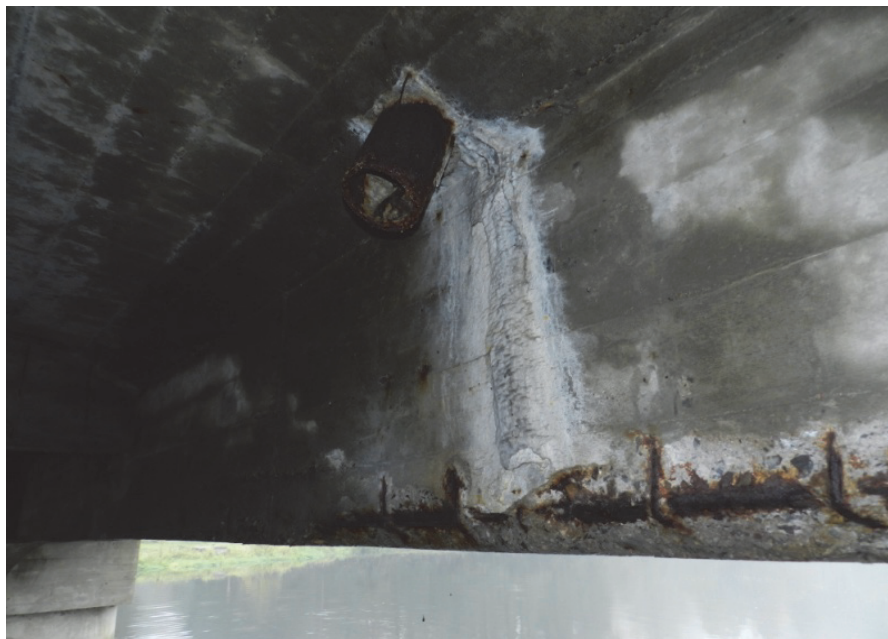
Fot. 21. Uszkodzenia przęseł w miejscu wadliwego osadzenia wpustu

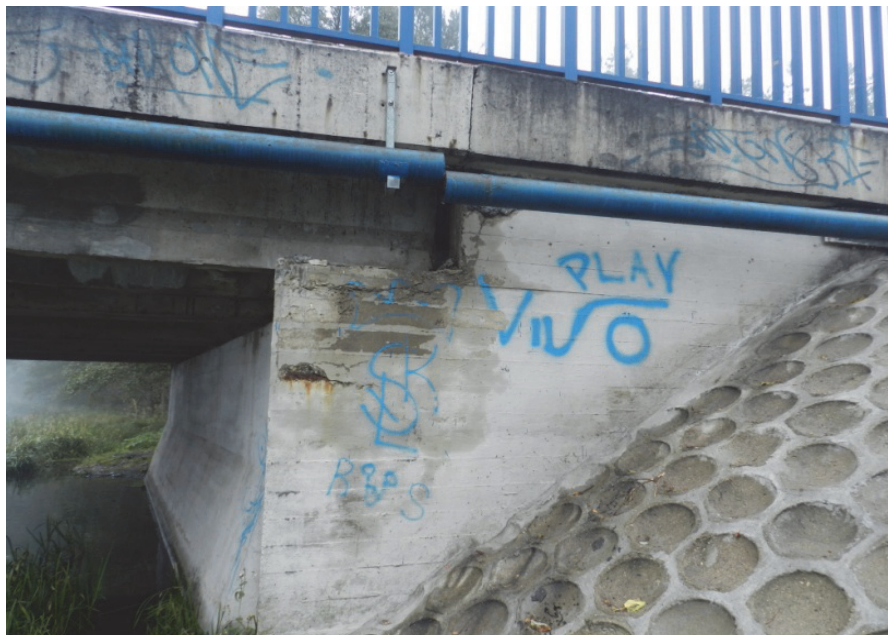
system odwodnienia przęseł. Obserwacje poczynione na badanych obiektach wskazują, że ze względu na zachowanie pierwotnego sytemu odwodnienia (sprzed kilkudziesięciu lat) albo ze względu na całkowitą likwidację urządzeń odwadniających, negatywnie wpływa to stan przęseł. Dlatego w przypadku tego typu obiektów, jeśli nie przebudowano sytemu odwodnienia, wymagane jest staranne utrzymanie nawierzchni i istniejących urządzeń odwadniających (rys. 21). Niedopuszczalna jest zdaniem autorów całkowita likwidacja urządzeń odwadniających. Jakkolwiek w jednym z badanych obiektów nastąpiła likwidacja wpustów i odprowadzenie wody z pomostu tylko za pomocą spadków poprzecznych bezpośrednio do rzeki po krawędzi przęseł, to poza innymi aspektami wynikającym z ochrony środowiska, powoduje to niszczenie belki podporeczowej oraz dźwigarów skrajnych i bocznych krawędzi podpór (rys. 22).

Rys. 22. Zacieki wody na belce gzymsowej i krawędzi przyczółka po rezygnacji z odwodnienia za pomocą wpustów i odprowadzenie wody przez krawędź przęsła
