Uszkodzenia nowo wybudowanej szeregowej zabudowy mieszkalnej spowodowane oddziaływaniem wklęsłej niecki terenu górniczego

Damage in newly built ribbon building development due to the effect of concave basin of mining area

Treść: W zabudowie szeregowej nowo wybudowanego osiedla domków jednorodzinnych, opisywanej w (Kawulok, Parkasiewicz 2016) oraz w (Praca ... 2014), pod wpływem kolejnego oddziaływania eksploatacji górniczej o charakterze ściskań, doszło do powstania znacznych uszkodzeń zagrażających bezpieczeństwu konstrukcji i użytkowników. Na skutek oddziaływania deformacji terenu o pomierzonych wskaźnikach, które przekroczyły wskaźniki prognozowane, większość segmentów uległa wychyleniom od pionu o wartościach w granicach ok. 10÷25 mm/m. Co ważne, konstrukcja budynków doznała również silnych uszkodzeń, głównie w postaci zarysowań i spękań ścian. Po dokonaniu szeregu analiz, w tym popartych obliczeniami numerycznymi, określono przyczynę zaistniałego stanu technicznego.

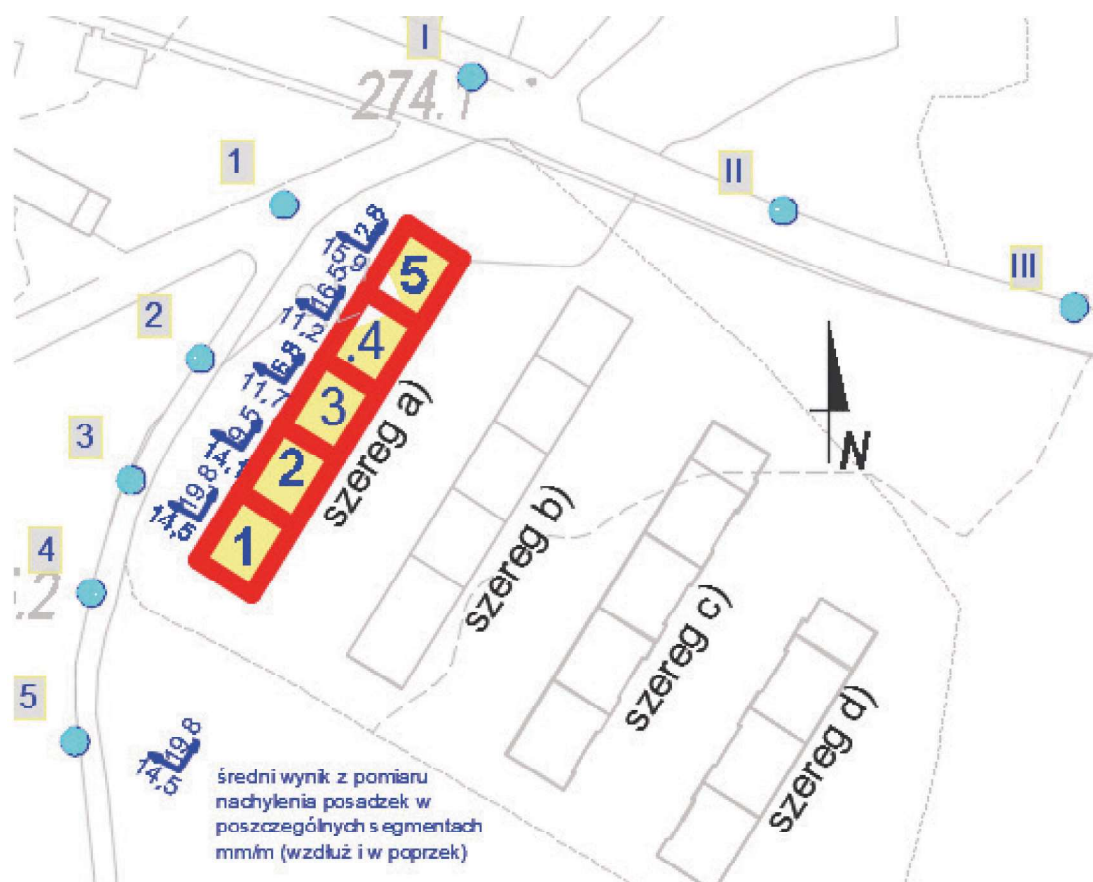
Rys. 1. Usytuowanie omawianego szeregu (oznaczenie segmentów od 1 do 5) wraz z naniesionymi punktami linii pomiarowych oraz wynikami pomiarów nachylenia posadzek w poszczególnych segmentach z 05.2016 r. (Praca ... 2016).

Fig. 1. Location of the discussed series of buildings (segments are indicated with numbers from 1 to 5) along with sites of measuring lines and results of flooring tilt measurements in particular segments collected in May 2016 (Praca ... 2016).

Przedmiotowy szereg wychylił się w kierunku północno-zachodnim. Skrajny południowy segment nr 1 wykazał największe wychylenie wypadkowe zmierzone na posadzkach o wartości ok. 25 mm/m (rys. 1). Jednocześnie należy zwrócić uwagę, iż w okresie 2012–2014 nastąpił przyrost o wartości ok. 10 mm/m (Praca ... 2014), a w okresie 2014–2016 o wartości ok. 15 mm/m (Praca ... 2016).

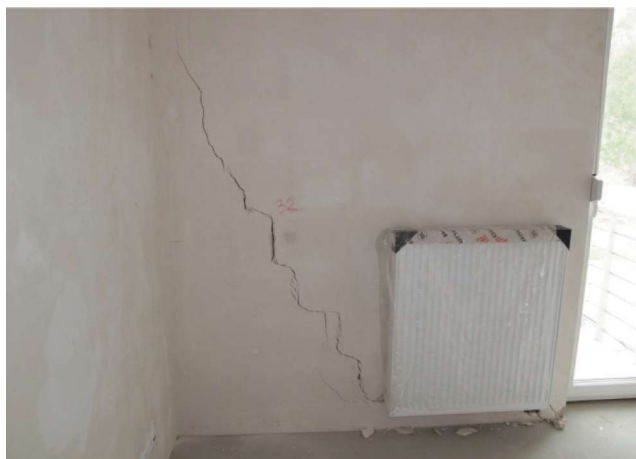
- a) grupa I – uszkodzenia głównie o charakterze konstrukcyjnym:
 - uszkodzenia ścian podłużnych osłonowych, usztywniających, działowych w postaci ukośnych zarysowań i spękań, rozwarłość spękań wyniosła nawet do ok. 1 cm w poziomie I piętra (rys. 8 - 11),

Rys. 8. Spękanie ściany zewnętrznej wschodniej osłonowej w poziomie I piętra w segmencie 1 (mieszkanie 1) (Praca ... 2016)

Fig 8. Cracks in the east outer cover wall on the first floor in the first segment (apartment number 1) (Praca ... 2016)

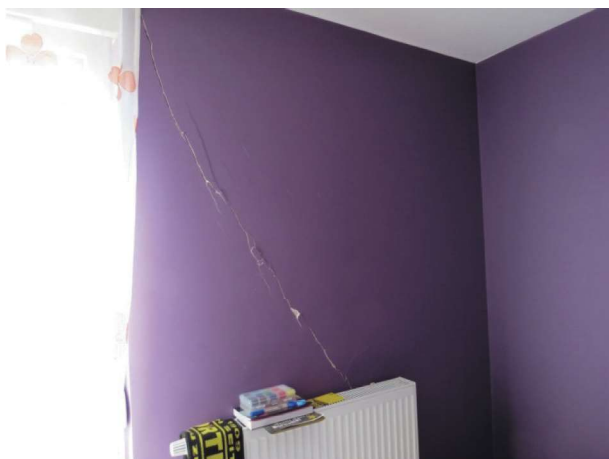
Rys. 9. Spękanie ściany zewnętrznej wschodniej osłonowej w poziomie I piętra w segmencie 1 (mieszkanie 1) (Praca ... 2016)

Fig. 9. Cracks in the east outer cover wall on the first floor in the first segment (apartment number 1) (Praca ... 2016)

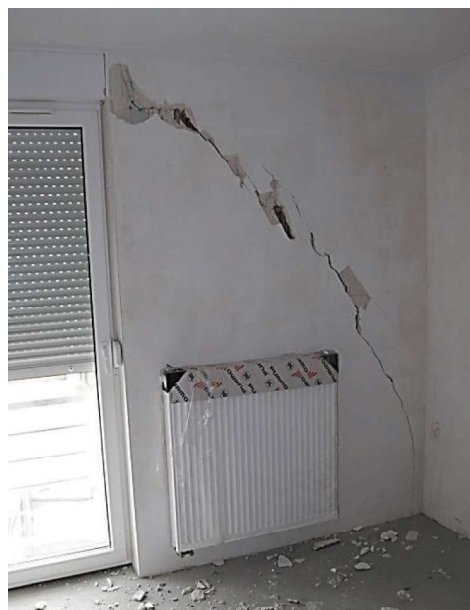
Rys. 10. Spękanie ściany zewnętrznej wschodniej osłonowej w poziomie I piętra w segmencie 1 (mieszkanie 2) (Praca ... 2016)

Fig. 10. Cracks in the east outer cover wall on the first floor in the first segment (apartment number 2) (Praca ... 2016)

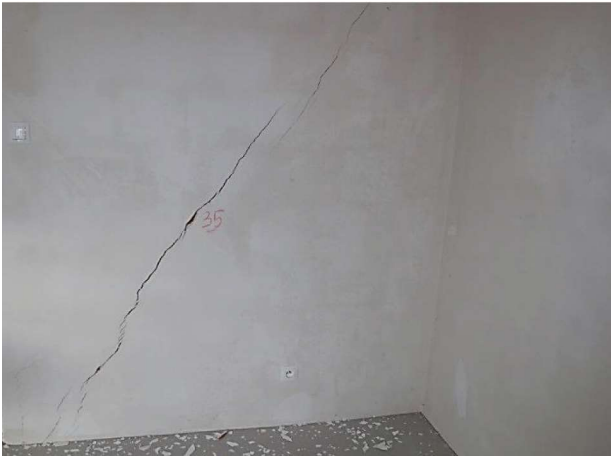
Rys. 11. Spękanie wewnętrznej podłużnej ściany działowej na I piętrze w segmencie 1 (mieszkanie 1) (Praca ... 2016)

Rys. 11. Cracks in the inner longitudinal partition wall on the first floor in the first segment (apartament number 1) (Praca ... 2016)

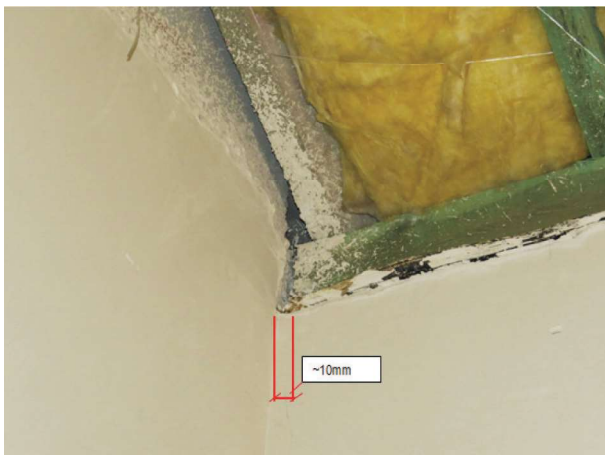
- uszkodzenia w obrębie elewacji, spowodowane przemieszczeniami segmentów widocznymi w dylatacjach (rys. 12),
- c) grupa III – nieprawidłowości w poziomie dachu w postaci przemieszczeń elementów konstrukcji dachowej (rys. 13) oraz spękań elementów drugorzędnych,

Rys. 13. Przesunięcie belek dachowych o ok. 1 cm od ściany w segmencie 2 (mieszkanie 3) (Praca ... 2016)

Fig. 13. Displacement of roof beams on about 1 cm from the wall in segment 2 (apartament 3) (Praca ... 2016)

Uszkodzenia w połąci dachowej i konstrukcji dachu (grupa III), są spowodowane bezpośrednio brakiem dylatacji w tych elementach oraz pomiędzy dachem a ścianami.

W takiej sytuacji poszczególne połączenia pracowały jako jedna tarcza dachowa, a przy dodatkowych przemieszczeniach poziomych od eksploatacji górniczej, elementy konstrukcji dachu przemieściły się i pociągnęły za sobą kolejne elementy, prowadząc do powstania uszkodzeń.

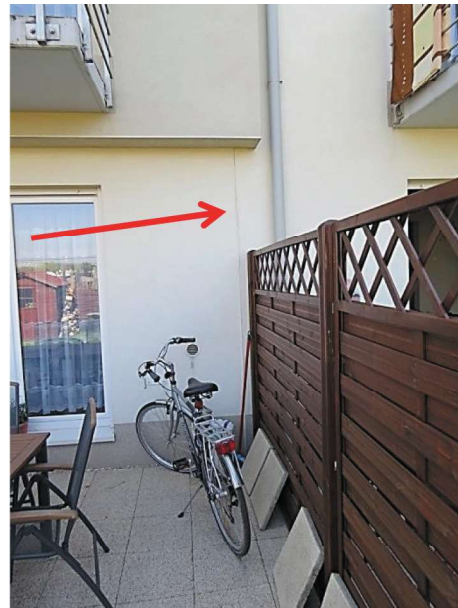
Rys. 12. Zaciśnięcie szczeliny dylatacyjnej pomiędzy segmentami 1 i 2 w warstwie termoizolacyjnej elewacji zachodniej (Praca ... 2016)

Fig. 12. Clinching of a dilatation gap between segments 1 and 2 in thermal insulation layer on the west side of the building (Praca ... 2016)

Uszkodzenia grupy II występowały już podczas inwentaryzacji przeprowadzonej w 2014 roku (Kawulok, Parkasiewicz 2016) i dotyczyły zarówno ścian przydylatacyjnych, jak i płyt elewacyjnych segmentów. Jak wykazały analizy, na skutek dodatkowego parcia na poprzeczne żelbetowe ściany przydylatacyjne warstwy ściśniętego styropianu, mogło dojść do powstania wybrzuszeń i zarysowań ścian o przebiegu poziomym z odchyleniem ukośnym.

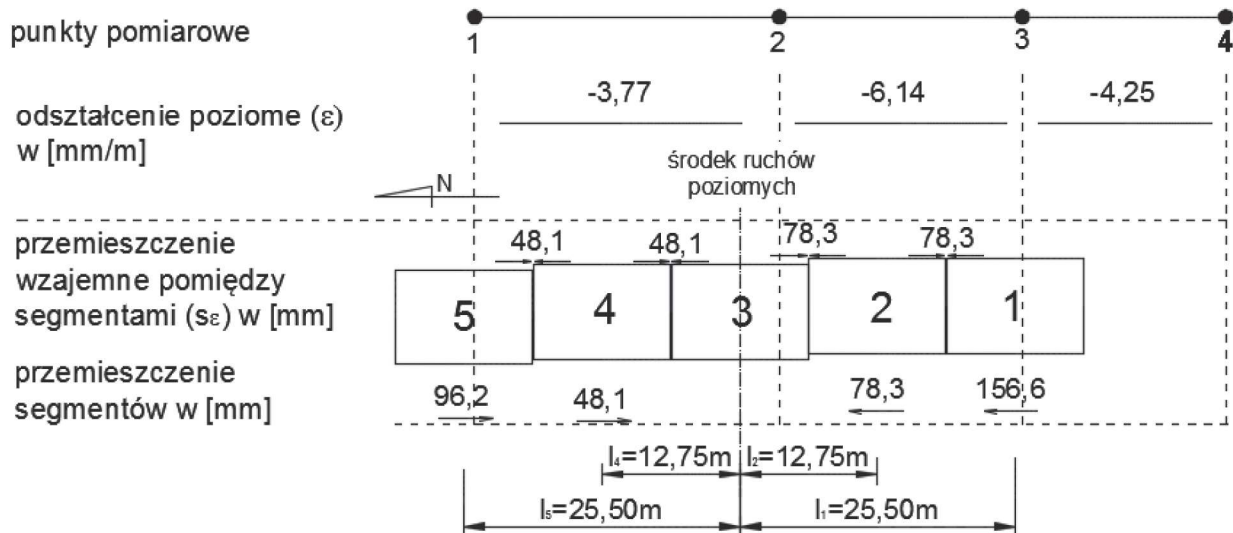
Teoretyczne przemieszczenia poziome w dylatacjach, spowodowane ujawnionymi na powierzchni poziomymi odkształceniami terenu (ϵ) o charakterze ściskania przedstawiono na rys. 15. Przemieszczenia te, przy założeniu środka rozpełzania w środku długości przedmiotowego ciągu, wyniosły od ok. 4,8 cm do ok. 7,8 cm.

Rys. 15. Zestawienie wyników odkształcenia poziomego terenu wyznaczonego na podstawie pomiarów przemieszczeń na odcinkach linii pomiarowej wzdłuż szeregu a) wraz z przemieszczeniami jakie mogły one spowodować (Praca ... 2016)

Fig. 15. Juxtaposition of terrain horizontal deformation results determined on the basis of terrain subsidence measurements on a measuring line along series a) with displacements that may have been caused by those deformations (Praca ... 2016)

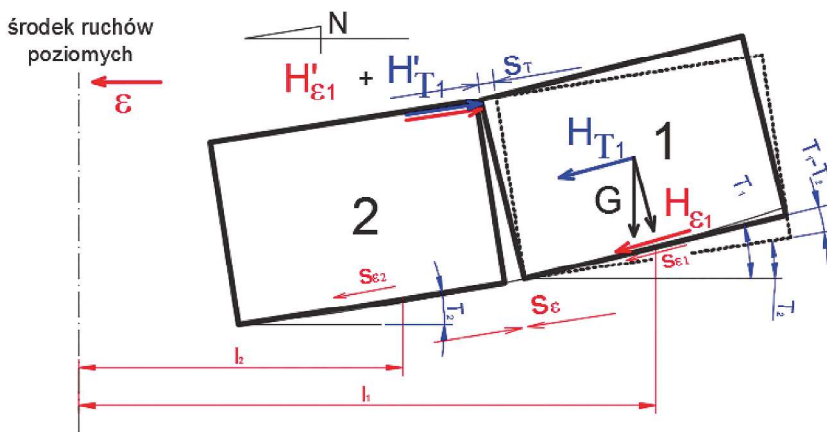
Zatem teoretyczne całkowite przemieszczenia wzajemne segmentów w górnych ich poziomach w dylatacjach mogły wynieść do ok. 16,8 cm (pomiędzy segmentami 1 i 2, rys. 16):

Przemieszczenie to nie zostało zrealizowane, gdyż przerwa dylatacyjna była znacznie węższa i w konsekwencji powstały uszkodzenia konstrukcji.

Rys. 16. Prawdopodobny schemat przemieszczenia segmentów 1 i 2. Oznaczenia: T_1, T_2 ; s_ϵ ; s_T ; ϵ ; $s_{\epsilon 1}, s_{\epsilon 2}$ - jak we wzorze (1), H_{T1} – siła pozioma wynikająca z nachylenia segmentu 1, $H_{\epsilon 1}$ – siła pozioma wynikająca z odkształceń poziomych, oddziaływujących na segment 1, przy wystąpieniu stanu granicznego w gruncie (Praca ... 2016)

Fig. 16. Possible scheme of displacement of segments 1 and 2. Symbols: $T_1, T_2, s_\epsilon, s_T, \epsilon, s_{\epsilon 1}, s_{\epsilon 2}$ - as in the formula (1), H_{T1} – horizontal force resulting from the tilt of segment 1; $H_{\epsilon 1}$ – horizontal force resulting from horizontal deformations affecting segment 1 beside border state occurring in ground (Praca ... 2016)
