Wzmocnienie nasypu kolejowego w stanie awaryjnym

w ciągu linii E65 w miejscowości Jurkowie

tekst: mgr inż. OSKAR MITROSZ, Keller Polska Sp. z o.o.

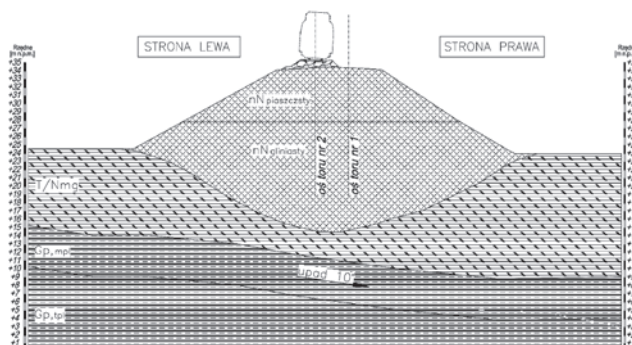
Na bazie przeprowadzonych badań geotechnicznych sięgających do głębokości 30 m p.p.t. i badań laboratoryjnych oraz na podstawie Rozporządzenia MTBiGM w sprawie ustalania geotechnicznych warunków posadawienia obiektów budowlanych, przedmiotowy nasyp kolejowy zaliczono do drugiej kategorii geotechnicznej w złożonych warunkach gruntowych. Grunty słabonośne występują praktycznie od poziomu terenu do głębokości 10–11 m oraz 15–17 m, odpowiednio dla strony lewej i prawej nasypu. Wytrzymałość na ścinanie w warunkach bez odpływu S_u dla gruntów organicznych określona na podstawie sondowań CPT wynosi 10–35 kPa (lokalnie 5 kPa). Miąższość pakietu gruntów organicznych, zwłaszcza namułów, na odcinku, gdzie trasa linii kolejowej przebiega wzdłuż lokalnych cieków, może świadczyć o jej lokalizacji w dolinie rzecznej lub starorzeczu. Poniżej gruntów organicznych znajduje się pakiet gruntów spoistych w stanie miękkoplastycznym i plastycznym o miąższości ok. 5 m. Niniejsze warstwy zalegają pod nasypem w upadzie ok. 10° od strony lewej do prawej, w kierunku, w którym wytworzyło się osuwisko (ryc. 2).

Ryc. 2. Typowy przekrój poprzeczny przez nasyp w km 266 + 300 (stan pierwotny, przed osuwiskiem)

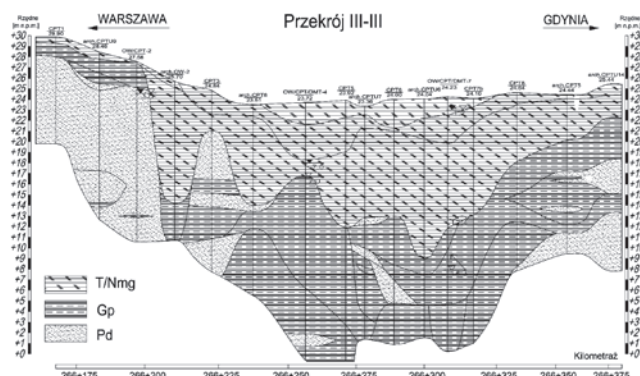
Ryc. 4. Przekrój geotechniczny III-III (w podstawie nasypu od strony prawej)

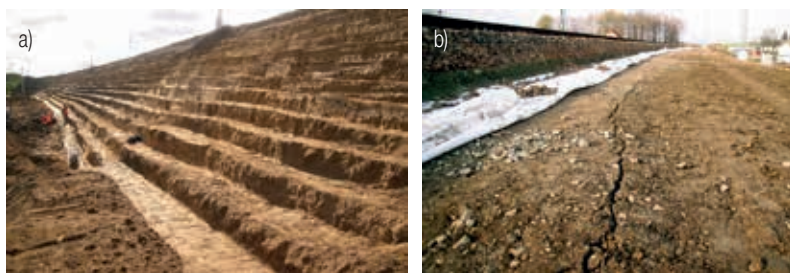
W trakcie prowadzonych robót ziemnych objętych modernizacją linii kolejowej i bezpośrednio związanych z poszerzeniem nasypu o 1 m od strony toru nr 1 (ryc. 5a) stwierdzono wciśniętą w nasyp warstwę tłucznia o miąższości 2–3 m, co świadczyło o wieloletnim osiadaniu nasypu w tym miejscu i regularnym podbijaniu torów. W listopadzie 2013 r. przed ułożeniem warstwy ochronnej na gotowym, poszerzonym podtorzu nastąpiło osunięcie części korony nasypu, odkrywając jednocześnie szczelinę o szerokości ok. 5 cm (ryc. 5b). Zauważalna rysa na powierzchni górnej podtorza przybrała kształt łuku od km 266 + 210 do km 266 + 340 o długości ok. 130 m,

a zarejestrowane osiadania fundamentów słupów trakcyjnych wyniosły ok. 30 cm. Geometria i charakter odspójonej skarpy świadczyły o uruchomieniu się mechanizmu utraty stateczności nasypu w wyniku wytworzenia się głębokiej linii poślizgu.

Ryc. 5: a) Wykonanie schodkowego skarpowania w celu poszerzenia nasypu o ok. 1 m od strony prawej nasypu, b) pęknięcie korony nasypu pod torem nr 1

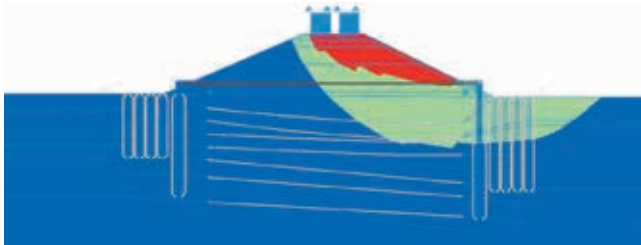
nośnych, niewykazujące osiadań. Stateczność ogólną nasypu kolejowego przeanalizowano za pomocą programu Plaxis 2D według metody elementów skończonych oraz porównawczo za pomocą programu inżynierskiego GGU-Stability według metody Bishopa. Uzyskano wymagany w instrukcji [3] współczynnik stateczności podtorza i jego elementów $F_{min} > 1,50$ (dla fazy eksploatacji).

Ryc. 6. Najbardziej niekorzystny przekrój obliczeniowy (km 266 + 300), obciążenie taborem kolejowym według PN-85/S-10030, stan po wykonaniu wzmocnienia. Stateczność na poziomie $F_{min} = 1,53$

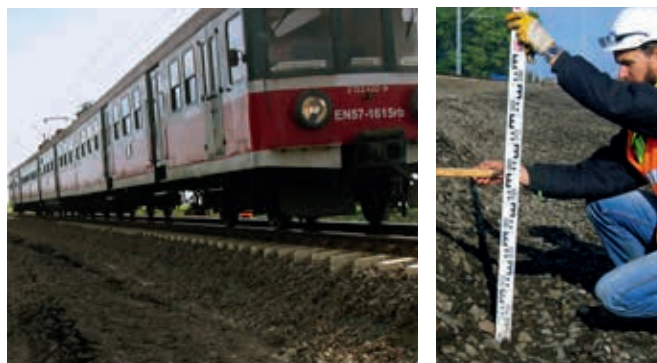
Na podstawie projektu wykonawczego przystąpiono na budowie do realizacji robót przygotowawczych. Po wykonaniu tymczasowych przypór gruntowych, stanowiących platformy robocze do wykonania zasadniczych robót naprawczych, 25–26 września 2014 r., bezpośrednio w wyniku intensywnych opadów deszczu, nastąpiło gwałtowne aktywowanie osuwiska (ryc. 9). Niezwłocznie po zaistniałym zdarzeniu zwołano komisję, której członkowie określili dalszy tok postępowania. Czynny tor nr 2 w obrębie osuwiska objęto całonocnym monitoringiem, polegającym na kontroli istniejącego toru w planie i w profilu (po każdym przejeździe pociągu – wizualne oględziny torowiska, co godzinę – pomiar geodezyjny przemieszczeń szyn). W przypadku negatywnych wyników

Ryc. 9. Korona nasypu 26 września 2014 r. (przemieszczenie ok. 60 cm)

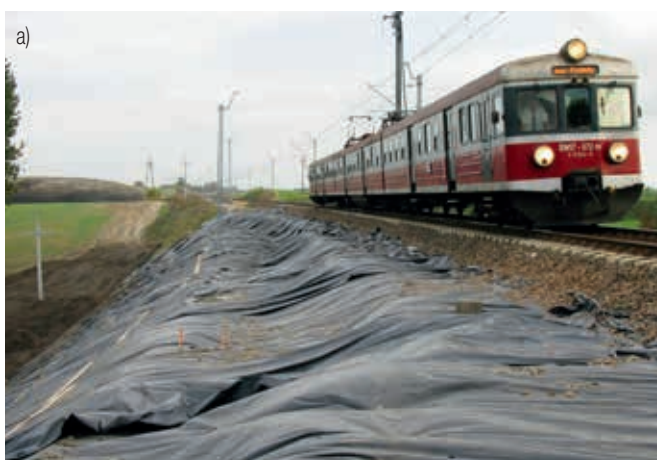
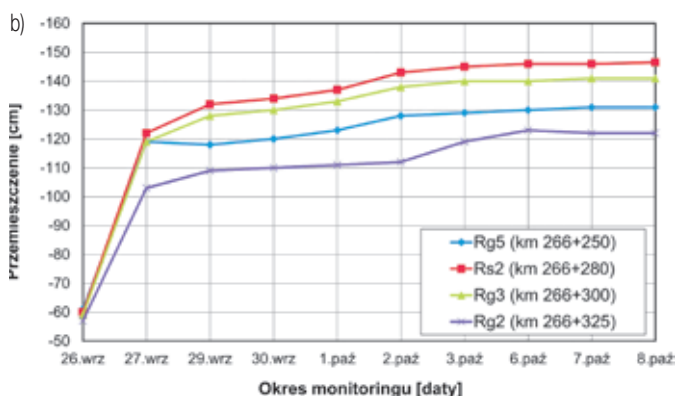
Ryc. 10: a) Korona nasypu 27 września 2014 r. (przemieszczenie ok. 120 cm), b) wykres osiadań odspojonego nasypu w czterech przekrojach obserwacyjnych w okresie 25 września – 8 października 2014 r.

Wyniki pomiarów przemieszczeń nasypu wykazały w okresie kilkunastu dni całkowite osiadania osuwiska ok. 1,5 m w najniekorzystniejszym przekroju km 266 + 280 (ryc. 10b). Po ok. dwóch tygodniach od zaistniałej sytuacji przemieszczenia zaczęły wykazywać tendencję do stabilizacji, co wskazywało, że osuwisko stopniowo przestawało „płynąć”, a nasyp nie podlegał już dalszej degradacji. Zauważalne zmniejszenie tempa osiadania odspojonej części nasypu umożliwiło kontynuowanie zasadniczych prac naprawczych w obrębie osuwiska od strony prawej nasypu.

Dodatkowo koronę nasypu zakryto na długości osuwiska folią budowlaną, zabezpieczając bryłę nasypu przed dalszym niszcącym wpływem czynników atmosferycznych (ryc. 10a). W związku z postępującą deformacją osuwiska podjęto decyzję o instalacji sześciu inklinometrów do pomiaru deformacji poziomych podstawy osuwiska. Dodatkowo wykonano sondowania dynamiczne dla oceny stanu zagęszczenia nasypu w rejonie osuwiska: w klinie odłamu (koluwium), poza płaszczyznę poślizgu oraz referencyjnie pod istniejącym torem nr 2.

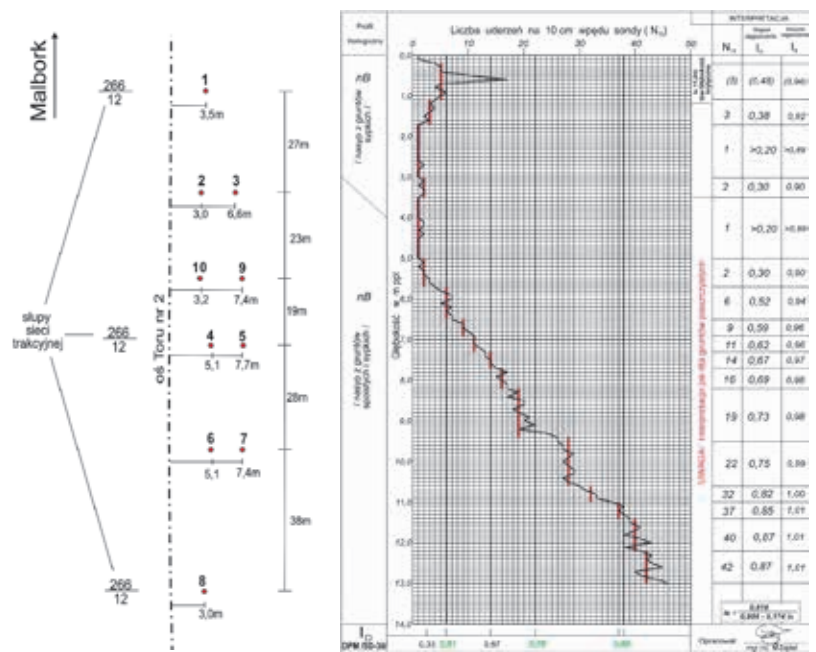
Analiza wyników wykonanych sondowań dynamicznych sondą średnią DPM pozwoliła na sformułowanie kilku ważnych wniosków. Sondowania nr 1, 2, 8, 10 wykonane poza osiadającą bryłą osuwiska oraz przy torze nr 2 wykazały zróżnicowane parametry nasypu znajdującego się głównie w stanie średnio zagęszczonym o $I_D \geq 0,45$ ($I_s \geq 0,93$). Badania nr 3, 4, 5, 6, 7, 9 wykonane z niższego poziomu, tj. z powierzchni półki osuwiskowej, pokazały wyraźnie niższy stopień zagęszczenia, wskazujący na rozluźnienie przemieszczonej części nasypu. Strefy gruntu rozluźnionego o $I_D < 0,38$ ($I_s < 0,92$) sięgają do głębokości ok. 6 m poniżej obniżonej korony osuwiska. Lokalizację badań oraz przykładowe sondowanie nr 3 zamieszczono na rycinie 11. Wyniki sześciu sondowań wykonanych bezpośrednio pod istniejącym torze nr 2 wykazały znacząco wyższy stopień zagęszczenia $I_D \geq 0,50$ ($I_s \geq 0,94$). Ocenę wartości i interpretację wskaźnika zagęszczenia I_s określono jak dla gruntów piaszczystych według zależności korelacyjnej [4]:

Zarówno wyniki badań sondami dynamicznymi, jak i charakter czynnego osuwiska wskazywały jednoznacznie, że odspojeniu i osunięciu uległ materiał tworzący poszerzenie nasypu wykonane w latach 60. XX w., dobudowane do pierwotnie jednotorowego układu linii kolejowej. Rozluźniona, osiadająca część nasypu nie spełniała wymagań dokumentacji projektowej oraz nie gwarantowała bezpieczeństwa docelowego nasypu. Podjęto zatem trudną, ale konieczną decyzję o wstrzymaniu ruchu pociągów na torze nr 2. Zamknięcie linii zaplanowano na 24 października 2014 r. o godzinie 22:10. Otrzymano tylko 32 dni na wymianę wadliwej części nasypu zgodnie ze sztuką budowlaną i przywrócenie pełnej przejezdności pociągów. W wyniku analizy zaistniałej kryzysowej sytuacji zaproponowano dostosowane do aktualnych warunków zamiennie, tożsame z wcześniejszym rozwiązaniem projektowe, dające w efekcie porównywalny stopień wzmocnienia podłoża i umożliwiające realizację prac w narzuconym terminie.

Ryc. 11. Lokalizacja sondowań i przykład sondowania dynamicznego nr 3 w osiadającym klinie odłamu osuwiska

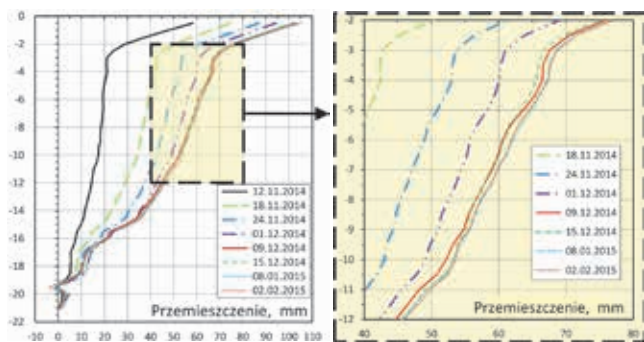
Po zrealizowaniu wszystkich robót naprawczych prowadzone regularne pomiary przemieszczeń poziomych podstawy nasypu za pomocą inklinometrów (ryc. 13), jak również pomiary geodezyjne ostepów wykazały stabilizację przemieszczeń, potwierdzając tym samym skuteczność i poprawność zastosowanego rozwiązania. Z perspektywy doświadczeń zakończonej naprawy nasypu w Jurkowicach można w sposób uzasadniony stwierdzić, że nigdy nie należy lekceważyć sił natury i zawsze trzeba pamiętać o bezpieczeństwie zarówno

Ryc. 13. Wykres przemieszczeń poziomych nasypu pomierzonych za pomocą inklinometru. Pomiar zerowy 7 listopada 2014 r. (zakończenie wykonywania kolumn CSC), pomiar referencyjny 15 grudnia 2014 r. (zakończenie sprężania ściąągów stalowych)
