# Analiza sposobów modernizacji zniszczonego fundamentu młota matrycowego

Dr inż. Mariusz Dembiński, Politechnika Poznańska do 2016 r., DEMAR Pracownia Projektowa, dr hab. inż. Władysław Łączak, emerytowany prof. uczelni, Politechnika Poznańska

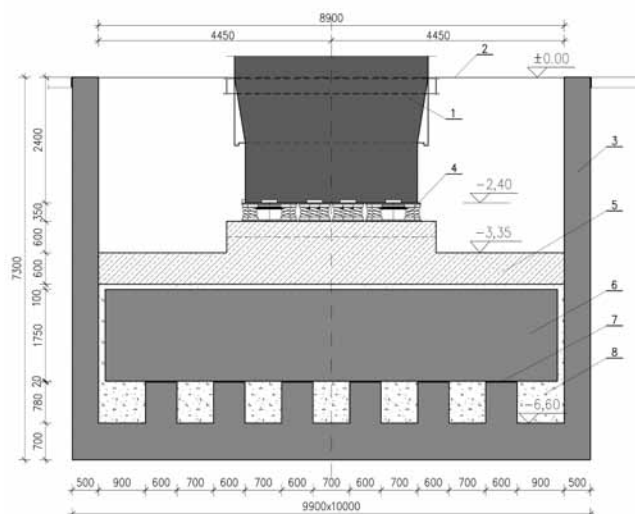
**Rys. 8.** Jeden z rozważanych wariantów przebudowy fundamentu młota MPM 5000: 1 – korpus młota, 2 – pomost roboczy, 3 – skrzynia osłaniająca, 4 – wibroizolatory sprężynowe z tłumikami lepkościowymi, 5 – płyta żelbetowa z cokołem, 6 – pozostała część bloku podkowiadłowego, 7 – warstwa zaprawy, 8 – wypełnienie betonem

Jako kolejny wariant przebudowy rozważano zastosowane wcześniej w innej kuźni rozwiązanie polegające na usunięciu istniejących wibroizolatorów, całkowitem wyburzeniu i usunięciu zniszczonego bloku podkowiadłowego, umieszczeniu zbrojenia i wypełnieniu wnętrza betonem z ukształtowaniem w górnej części cokołu, na którym ustawione zostaną nowego typu wibroizolatory sprężynowe zespolone z tłumikami lepkościowymi. Ten sposób modernizacji pozwalał wprawdzie na zmianę sposobu posadowienia i zastosowanie nowego typu wibroizolatorów w obiekcie, jednak nadal był długotrwały i kosztowny.

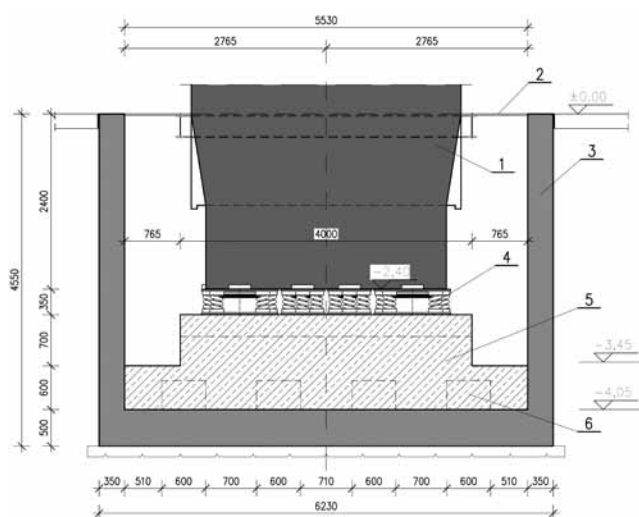
**Rys. 9.** Zrealizowany sposób posadowienia młota w skrzyni fundamentowej po młocie MPM 1000: 1 – korpus młota, 2 – pomost roboczy, 3 – skrzynia osłaniająca, 4 – wibroizolatory sprężynowe z tłumikami lepkościowymi, 5 – nowa płyta żelbetowa z cokołem, 6 – skute cokoły żelbetowe

nowe miejsce umożliwiła wcześniejsze przygotowanie nowego stanowiska i kompletu 12 sztuk wibroizolatorów sprężynowych zespolonych z tłumikami lepkościowymi, bez wstrzymywania produkcji największego młota. W tym wariantcie łączna objętość przeznaczona do wyburzenia bloku i żeber połączonych z płytą dna nie przekraczała 70 m<sup>3</sup>, a do wykonania nowej żelbetowej płyty z cokołem potrzebne było ok. 28 m<sup>3</sup> betonu, 1800 kg stali zbrojeniowej oraz 300 kg stalowych profili na okucia krawędzi, co pozwoliło ograniczyć wartość prac budowlanych do około 40% kosztów wymaganych w wariantcie wcześniejszym. Prace wyburzeniowe oraz wykonanie nowej płyty wraz z cokołem trwały około 2 miesiące. Następnie w ciągu zaledwie siedmiu

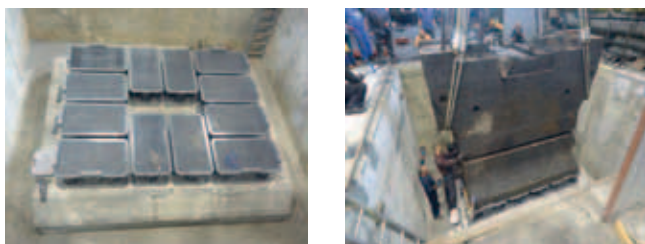
**Rys. 10, 11.** Zamontowany na cokole zestaw nowych wibroizolatorów sprężynowych zespolonych z tłumikami lepkościowymi; montaż górnej części kowadła młota na nowym stanowisku; część dolna kowadła spoczywa już na wibroizolatorach

godzin zamontowano wszystkie wibroizolatory na nowym żelbetowym cokole i przeniesiono na nowe miejsce obie części kowadła młota o łącznej masie około 116,5 t. Korzystając z niejako wymuszonej przerwy w produkcji, przeprowadzono również remont stojaków młota oraz dokonano naprawy kowadła pod miejscem mocowania dolnej matrycy. W tym samym czasie, po ustawieniu kowadła, dostosowano układ belek pomostu roboczego wokół młota oraz blach pokrycia, jak również przygotowano nowe doprowadzenia instalacji zasilającej, a po jej podłączeniu młot oddano do użytku. Łącznie przerwa w produkcji trwała około 6 tygodni, z czego najwięcej czasu zabrał remont stojaków oraz naprawa uszkodzeń górnej części kowadła młota. Przekrój fundamentu młota MPM 5000 po zrealizowanej przebudowie przedstawiono na rysunku 9. Rozmieszczenie nowych wibroizolatorów sprężynowych zespolonych z tłumikami lepkościowymi na nowym żelbetowym cokole pokazano na rysunku 10, natomiast na rysunku 11 przedstawiono montaż górnej części kowadła młota na części dolnej, ustawionej już na wibroizolatorach. Prace przebiegły wyjątkowo sprawnie – miejsca wykonania na górnej powierzchni cokołu otworów do osadzenia kotew mocujących wibroizolatory zostały wytyczone o 10:34, natomiast montaż górnej części kowadła zakończono tego samego dnia o godz. 17:38.

Do elastycznego podparcia młota zastosowano dwanaście indywidualnie pod ten typ młota zaprojektowanych wibroizolatorów sprężynowo-lepkościowych. Każdy element składał się z sześciu sprężyn śrubowych, walcowych, naciskowych z prętów okrągłych walcowanych ze stali sprężynowej, o zwojach przyłożonych szlifowanych oraz jednego, centralnie umieszczonego tłumika wiskotycznego. Sztywność pionowa zestawu sprężyn w wibroizolatorze wynosiła  $k_{zwi} = 10720$  kN/m, natomiast siłę oporu wiskotycznego każdego z tłumików lepkościowych zaprojektowano o wartości równej  $c_i = 200$  kN·s/m. Uzyskano układ cechujący się następującymi parametrami [7, 8, 11]:
