Stan przedawaryjny dźwigara kratowego usztywnionego blachą trapezową

Artykuł przedstawia stan przedawaryjny dźwigara kratowego budynku maszynowni na terenie Zakładów Gospodarki Odpadami. Przeprowadzono dyskusję na temat zasadności zastosowania obudowy z blachy trapezowej jako elementu konstrukcyjnego.

Abstract: Failure of a truss girder stiffened with trapezoidal steel sheeting

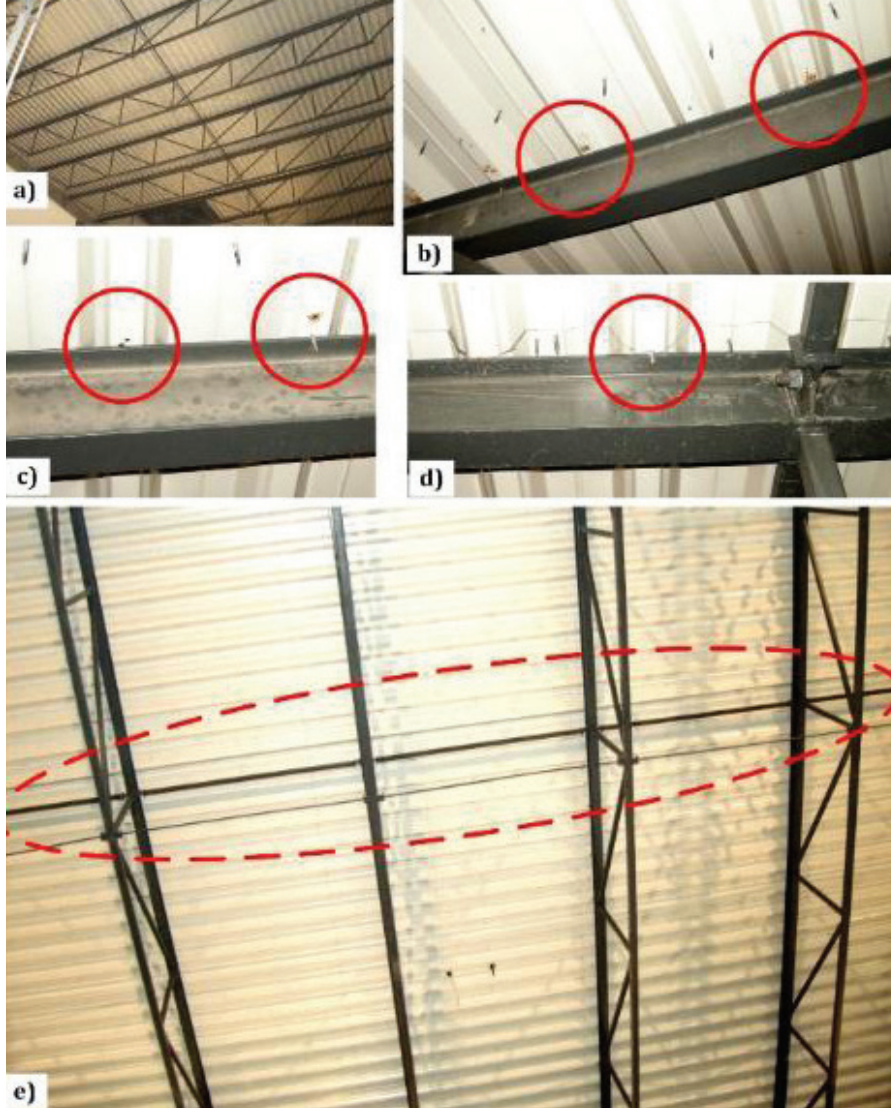
Rys. 2. Błędy wykonawcze: a) widok konstrukcji dachu od spodu, b, c, d) brak łącznika lub brak zakotwienia łącznika w pasie górnym dźwigara kratowego, e) luźne cięgna stężeń

tażowe, polegające na braku napięcia cięgien dolnych stężenia pionowego, co czyni podparcie podatnym (rys. 4). Określenie sztywności podparcia bocznego z uwagi na tarczę z blachy fałdowej jest możliwe tylko dla rozstawu łączników nie większego niż co drugą dolinę fałdy [1, 2], tymczasem mamy do czynienia z rozstawami co trzecią lub co czwarta dolinę, czego nie regulują żadne przepisy.

Dźwigary kratowe można zabezpieczyć przed wyoboczeniem blachą trapezową pod warunkiem spełnienia wszystkich zaleceń, np. wg wytycznych [1] odnośnie do doboru i roz-

mieszczenia łączników oraz wykonania projektu montażu z dodatkowymi stężeniami na czas układania i mocowania blachy obudowy.

Dźwigary kratowe o smukłości pasa ściskanego powyżej 250 powinny być dodatkowo usztywnione na czas montażu w celu wyeliminowania sprężystego wychylenia kraty z płaszczyzny od obciążeń montażowych.

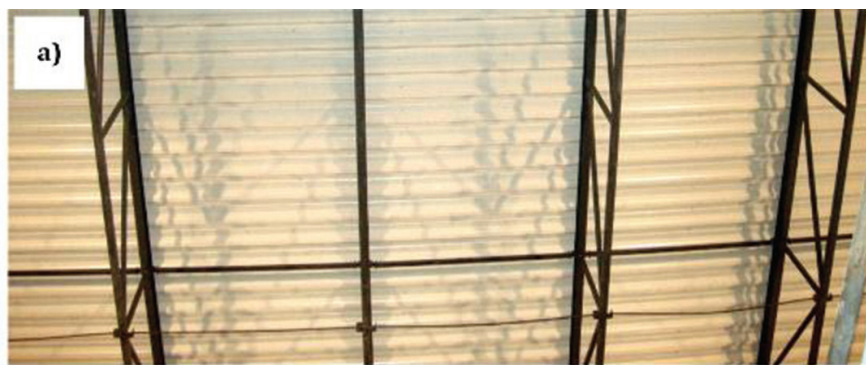
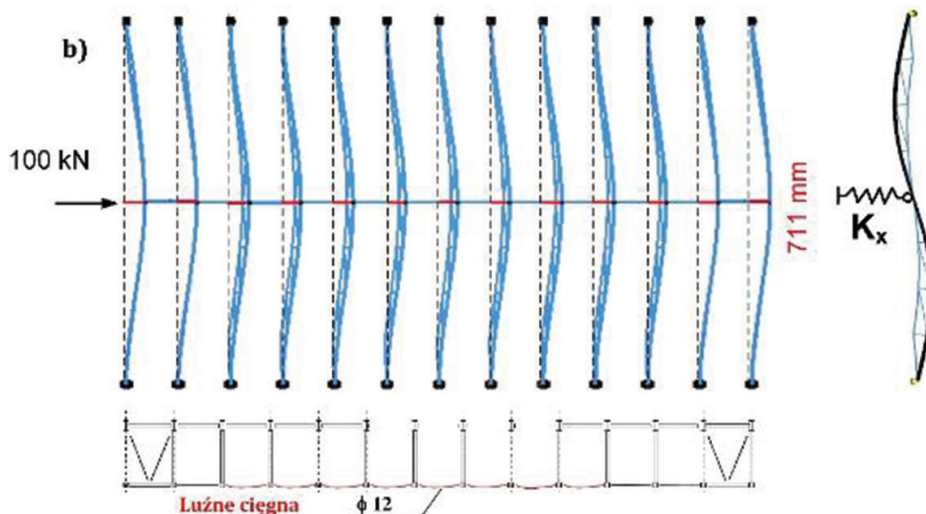
Rys. 4. Schemat do oszacowania sprężystości stężenia pionowego w dachu: a) widoczne luźne ciągnia dolne, b) schemat statyczny układu konstrukcyjnego dachu wraz z obliczonym przemieszczeniem

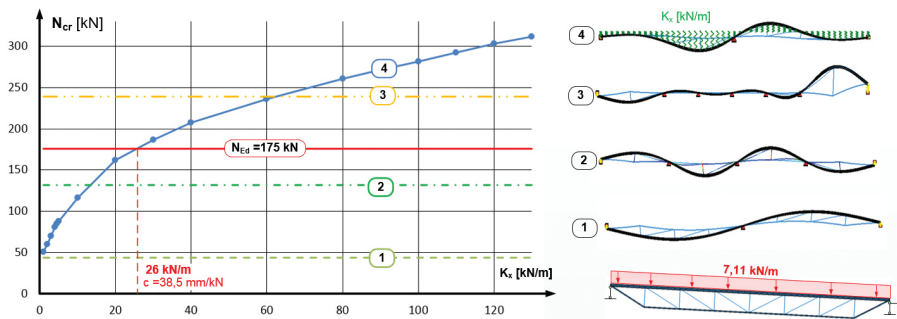
Wykonano obliczenia z uwzględnieniem wpływu sztywności sprężystego podparcia pasa górnego na wartość siły krytycznej – rys. 7. Przy założeniu sztywności większej od 26 kN/m nośność elementu jest zapewniona, co wskazywałoby, że konstrukcja ma zachowaną stateczność (sztywność tarczy wynosi 158 kN/m). Należy pamiętać, że łączniki są rozmieszczone rzadziej, co diametralnie zmienia sytuację. Ponadto występują błędy mon-

Rys. 7. Wartość siły krytycznej dla pasa ściskanego w środku rozpiętości w zależności od sposobu podparcia

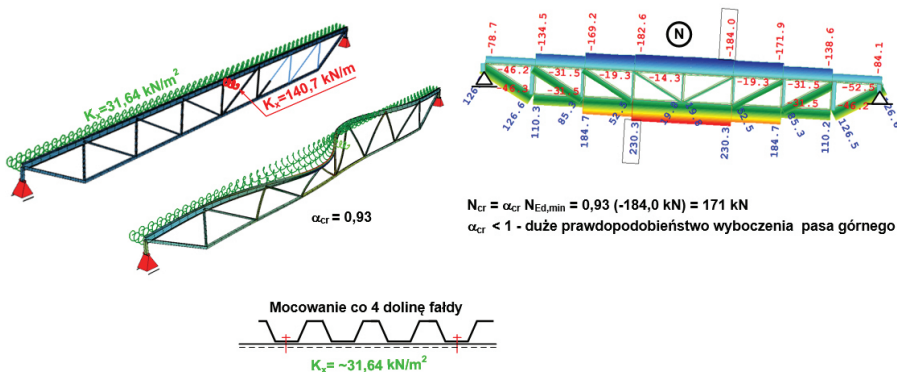
Wykonano analizę stateczności dźwigara [8, 9] podpartego podatnie w miejscu stężenia oraz podpartego z boku, co wynika z podatności na ścinanie tarczy dachowej. Mocowanie rzadsze niż co drugą dolinę zmienia mechanizm zniszczenia tarczy z uwagi na duże odkształcenia konturu blachy między łącznikami, a to odpowiada około 5-krotnemu zwiększeniu podatności podparcia. Obliczenia wykonano dla obciążeń stałych oraz najbardziej niekorzystnego obciążenia śniegiem. Wyniki analizy przedstawiono na rys. 8.

Obliczenia wg PN-EN [8] wykazały, że zachodzi duże prawdopodobieństwo wystąpienia stanu przedawaryjnego konstrukcji. Otrzymano wyężenie pasa górnego z uwzględnieniem ściskania i zginania międzywęzłowego na poziomie 142%.

Rys. 8. Wyznaczenie siły krytycznej wybożenia pasa górnego dźwigara kratowego z uwzględnieniem rzeczywistej sztywności podparcia dla obliczeniowych sił osiowych
