Instytut Napędów i Maszyn Elektrycznych KOMEL, Katowice

SZCZEGÓLNY PRZYPADEK AWARII TRANSFORMATORA ELEKTROWNI WIATROWEJ

SPECIAL CASE OF TRANSFORMER FAILURE IN A WIND POWER PLANT

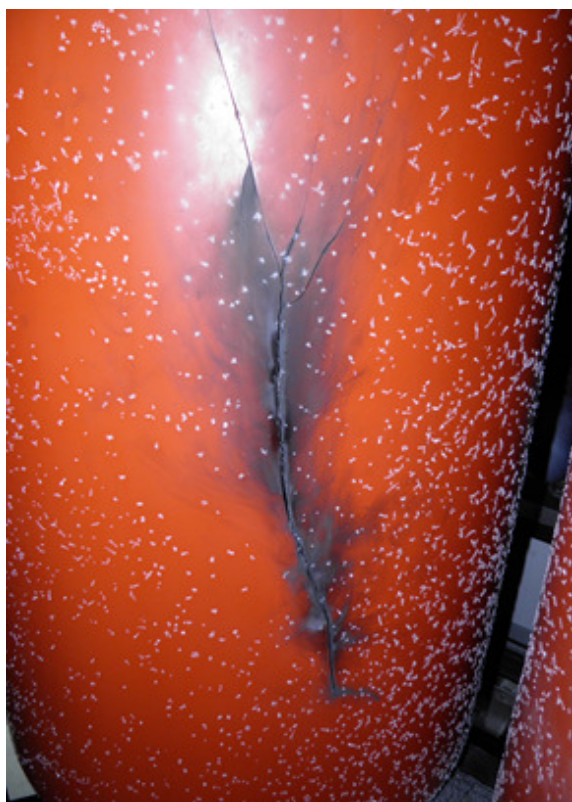
Rys. 2. Widok uszkodzonego uzwojenia fazy B uzwojenia 15 kV (fot. serwisu producenta)

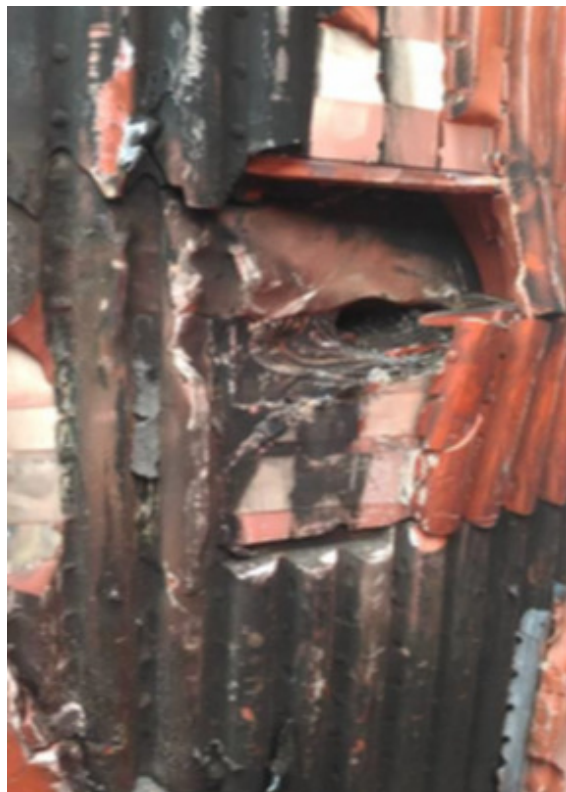
Rys. 3. Widok krateru eksplozywnego uzwojenia SN (fot. serwisu producenta)

Efektom takiego stanu jest osłabienie stabilności mechanicznej zwojów cewek uzwojeń w obszarze warstwy przyzwojowej izolacji. W takiej sytuacji, gdy nastąpi gwałtowny wzrost natężenia pola elektrycznego, z czym mamy do czynienia w przypadku szybkiego wyłączenia i powstania fali napięciowej o wysokiej amplitudzie jest inicjowane zwarcie zwojowe. Rozwijające się zwarcie pomiędzy pojedynczymi zwojami rozszerza swój obszar na większą liczbę zwojów i w konsekwencji doprowadza do zwarcia wysokoenergetycznego. Przykładami takich zwarć wysokoenergetycznych wywołującymi awarie katastrofalne są zwarcia pomiędzy dyskami w obrębie jednej cewki lub zwarcia izolacji głównej pomiędzy uzwojeniami. W przypadku uszkodzenia przedmiotowego transformatora wystąpiło zwarcie wysokoenergetyczne pomiędzy dyskami w obrębie jednej cewki [2].

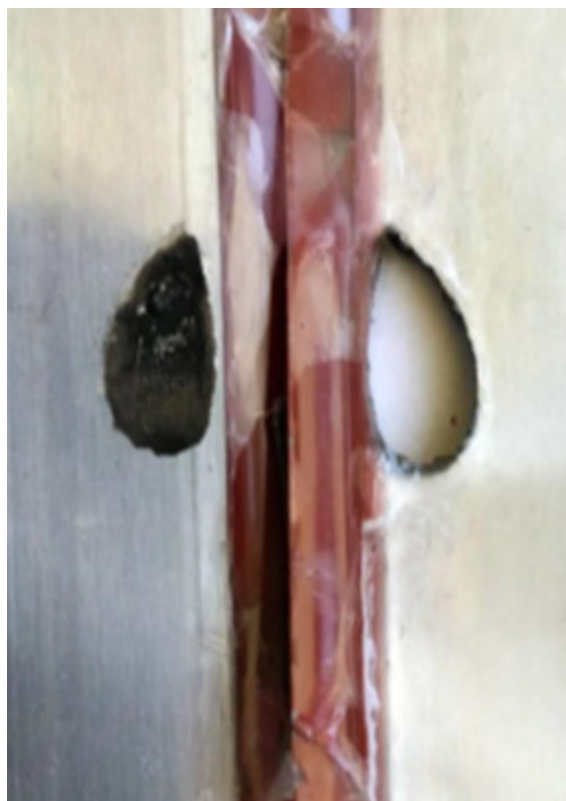
Rys. 4. Widok działania pierwotnej przyczyny awarii i źródło zwarcia międzyzwojowego (fot. serwisu producenta)

Przyczyną bezpośrednią zaistniałej awarii były bardzo przyspieszone procesy degradacji izolacji spowodowane przede wszystkim częstymi przypadkami tzw. szybkiego ponownego załączenia.

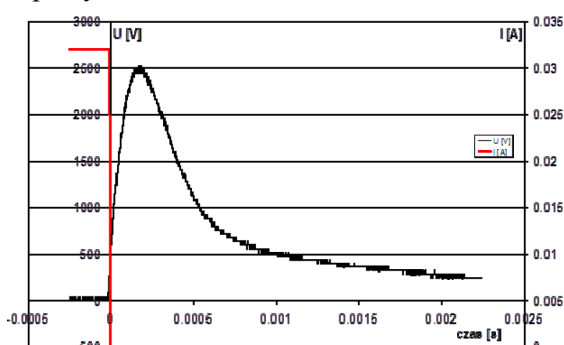
Rys. 5. Przebieg napięcia, na którym uzwojeniu transformatora po wyłączeniu prądu stałego o wartości $I = 32 \text{ mA}$ (ok. 0,044% I_n)

Wartość maksymalna napięcia wynosi 2,5 kV. Indukcyjność uzwojenia i zgromadzona w niej energia elektromagnetyczna, w czasie przerywania prądu, generuje falę napięciową, a pojemność izolacji zwojowej i indukcyjność uzwojenia tworzą układ rezonansowy. Amplituda tego napięcia zależy od wartości prądu płynącego w uzwojeniu i szybkości przerywania przepływu tego prądu. Układ rezonansowy pobudzony falą napięciową generuje oscylacje. Indukcyjność uzwojenia i pojemność izolacji zwojowej są równomiernie rozłożone na wszystkich zwojach uzwojenia inaczej jak w przypadku wystąpienia udaru napięciowego
