Uszkodzenia eksploatacyjne zaworów dolotowych silnika głównego statku – wyniki badania wielu przypadków.

Janusz Fydrych

BRISE – Beredeerung Hamburg

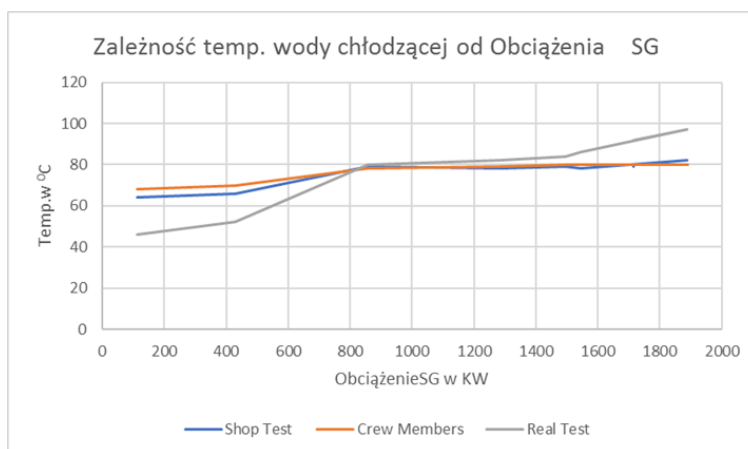
Na rys.5 pokazano porównawczy wykres obrazujący zmiany temperatury wody chłodzącej SG wykonany podczas prób zdawczych, wykonany przez załogę statku oraz podczas badania efektywności obiegu chłodzenia zależnie od obciążenia SG mocą.

Rys.5 Wykresy obrazujące zależność temperatury wody chłodzącej od obciążenia SG: linia niebieska – pomiar z prób zdawczych silnika; linia czerwona – pomiar wykonany przez załogę.; linia szara – pomiar z badania przypadku. [5]

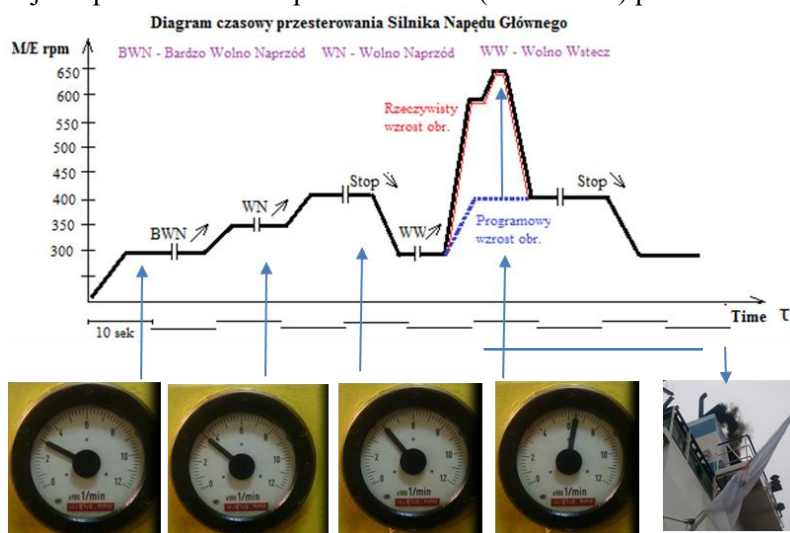
Rys.7 Diagram przesterowania SG podczas manewrów głównym zespołem napędowym.

Stan zawyżonych obrotów utrzymywał się przez okres 3-4 sek. po czym, przez układ kontrolny, obroty SG były w przeciągu 1-2 sek. redukowane do wartości projektowej dla tej nastawy. Przy takiej pracy układu sterującego, każde przesterowanie SG do pracy na „Wstecz” skutkowało pompażem w kanałach przepływowych, i związanym z tym znacznym dymieniem z komina statku. Przegląd instalacji pneumatycznego sterowania głównym zespołem napędowym wykazał wadliwą pracę przekaźnika i wzmacniacza sygnału zadającego nastawę obrotów SG do pracy na „Wolno Wstecz”. Po remoncie wadliwych elementów układu pneumatycznego sterowania SG, system pracował poprawnie.

Naprawiono przetwornik ciśnienia powietrza sterującego do pracy „Wstecz” SG, oraz wzmacniacz sygnału pneumatycznego w bloku kontrolnym regulatora prędkości obrotowej. Układ poddano testom, pracował poprawnie, generując właściwą wartość sygnału nastawy tej prędkości SG, zgodnie z wartością projektową, utrzymując stabilną jego pracę na wszystkich wybieranych nastawach.

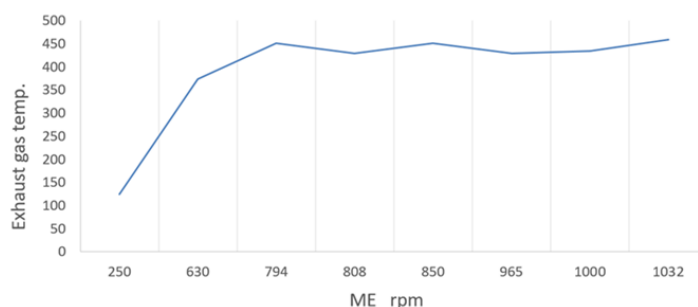
Przeprowadzone badanie stanu pracy SG podczas pływania pod balastem, i z pełnym ładunkiem wykazały, że silnik osiąga zbyt wysokie temperatury spalin wylotowych przy pełnym obciążeniu mocą nominalną w czasie pływania morskiego. Wartości częstości obrotowych nominalnych pracy ciągłej (MCR) zawierają się w przedziale 950–1000 n⁻¹. Dla takiego obciążenia, wartości temperatury spalin wylotowych nie powinny przekroczyć 380–420 °C, natomiast podczas badania (w trakcie eksploatacji) były one powyżej wartości granicznych, i osiągały wartości 460 – 480 °C, czyli poza zakresem projektowym dla nominalnego obciążenia mocą tego silnika. Na rys. 10. pokazano wykres temperatury spalin wylotowych w zależności od obciążenia SG uzyskany podczas badania.

Rys. 10 Wykres temp. spalin wylotowych w zależności od obciążenia SG (prędkości obrotowej)

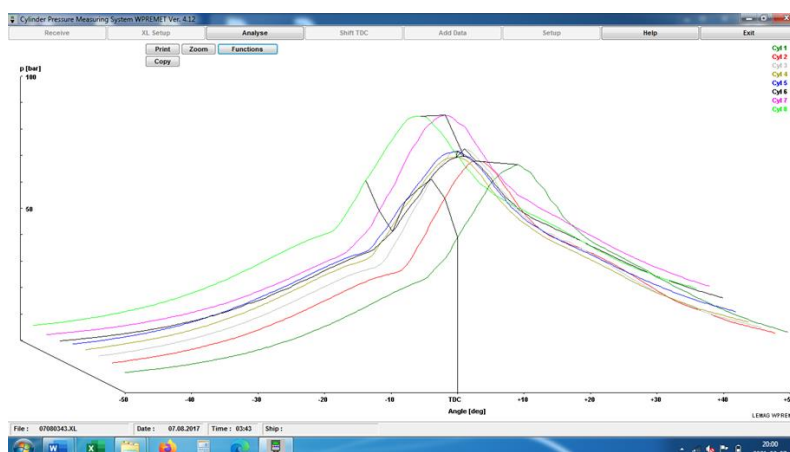
Badania wykresów indykatorowych wykazało, że brak jest zrównoważonego rozkładu mocy na poszczególnych cylindrach SG, co pokazano na rys.12.

Rys.12 Wykresy indykatorowe silnika napędu głównego – obciążenie 90 % MRC

Skorygowano nastawy pomp wtryskowych (dawki paliwa) oraz chwilę rozpoczęcia wtrysku paliwa. Korektę wykonano na 3-ch pompkach wtryskowych, przy użyciu korektora dawki paliwa, będącego wyposażeniem pomp wtryskowych, co przedstawia rys.14.

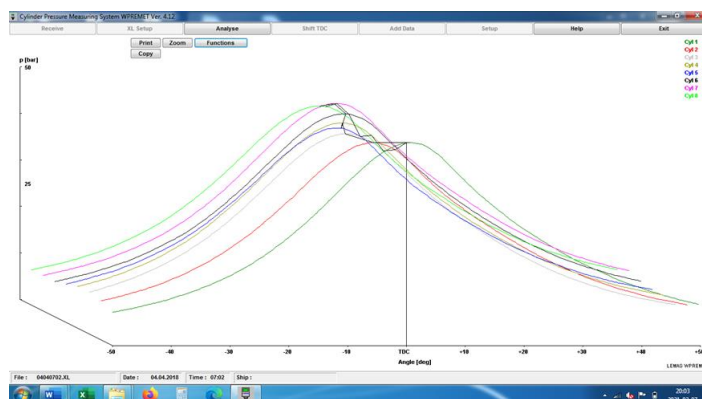
Zgodność kąтового położenia wału krzywkowego względem wału korbowego dokonano przy użyciu elektronicznego miernika kąta obrotu wału. Działania korekcyjne częściowo wyrównały rozkład mocy w poszczególnych cylindrach SG, co pokazano na rys.15.

Rys. 15 Wykres indykatorowy silnika napędu głównego, po korekcji – 90 % MCR.

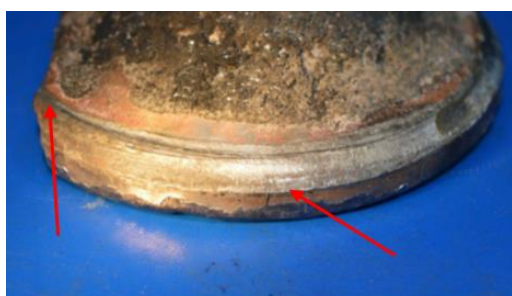
Oba zawory w dolnej części mają znaczne osady węglowe, w formie nagaru. Na brzegu grzybka zaworu występują pęknięcia zwane jako „pęknięcia obwodowe”, co pokazano na rys.20 i 21 [6, 7].

Rys.20. Widok pęknięcia grzybka zaworu oraz brzegu rozdziału brakującego fragmentu zaworu.

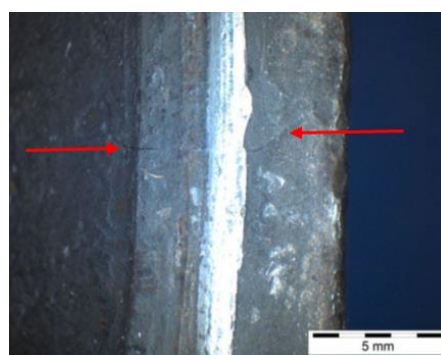
Rys.21. Widok pęknięcia promieniowego grzybka zaworu wymontowanego z SG – nieuszkodzonego.

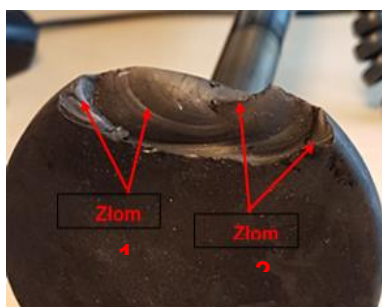
Oględziny powierzchni rozdziału (złomu) grzybka zaworu w miejscu urwanego fragmentu pokazują wyraźnie dwa różne przełomy z tzw. linią bruzdowania. Przełom pierwszy jest charakterystycznym złomem zmęczeniowym, o muszelkowatym wyglądzie (kształt powierzchni nazywanymi bruzdami). Przełom drugi, brzegowy, jest złomem rozdzielczym, powstałym w wyniku nagłego urwania już nie spójnej części grzybka zaworu, co pokazano na rys. 22.

Rys.22 Widok miejsca oddzielenia brakującego fragmentu zaworu dolotowego, z widocznymi liniami rozdziału: 1- złom zmęczeniowy; 2 – złom rozdzielczy.

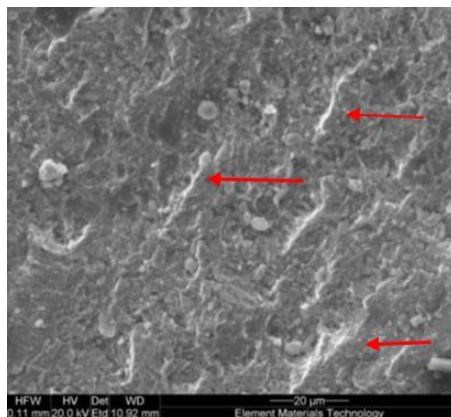
Powierzchnie pęknięcia zbadano za pomocą techniki Skaningowej Mikroskopii Elektronowej. Powierzchnia najbardziej uszkodzona nie wykazywała powstania uszkodzenia wynikającego z wad materiału lub zmiany jego struktury. Niemniej jednak znajdują się tu obszary, które wydają się być skorodowane lub utlenione.

Rys.24 Obraz powierzchni mikroskopowej z miejscami wskazującymi na skorodowane lub utlenione wskutek dostępu środowiska w wyniku uszkodzenia mechanicznego.

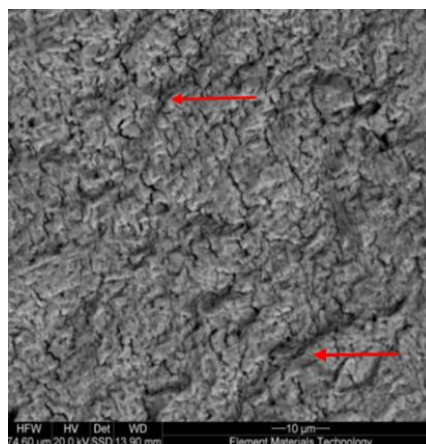
Ponadto struktura wykonanego skanu materiału zaworu w miejscu przełomu, wykazuje linie powstające w wyniku wzrostu pęknięć zmęczeniowych. Taki obraz przedstawiono na rys.25

Rys. 25 Obraz powierzchni złamania uzyskany ze skaningowego mikroskopu elektronowego: zgrubne wzory linii w powierzchni pęknięcia

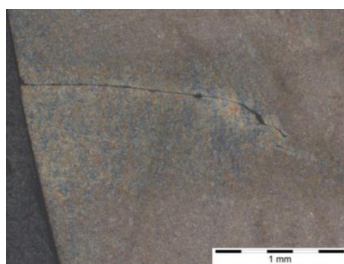
Na powierzchni zaworu, w miejscu prawdopodobnego początku pęknięcia występuje korozja. Wskazywałoby to, że początek rozdziału materiału grzybka zaworu następował w tym miejscu. Ekspansja pęknięcia prawdopodobnie następowała wskutek cyklicznego działania obciążeń mechanicznych wynikających z cyklu pracy zaworów. Miejsce pęknięcia pokazano na rys. 27.

Rys. 27 Widok Zaworu referencyjnego: Początek pęknięcia na powierzchni, korozja na powierzchni (próbka przed wytrawieniem).

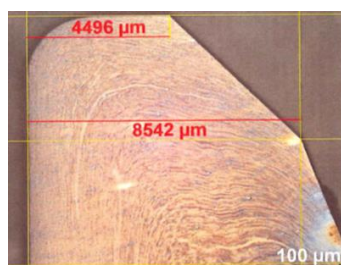
Po wykonaniu dokładnych pomiarów grubości i kątów grzybka zaworu, w porównaniu z dokumentacją okazało się, że jego grubość jest o 1 mm mniejszy niż być powinien. Wskazuje to na wielokrotną regenerację (docieranie) zaworu, miejsca pomiaru pokazano na rys.28. i 29.

Rys.28. Wyniki pomiaru zaworu w przekroju przylgni

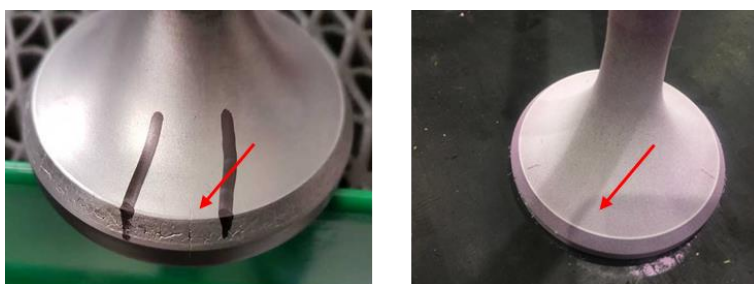
Jakkolwiek powyżej wymienione pojedyncze stany pracy powodowały obciążenia zaworów dolotowych i ich mikropęknięcia oraz złuszczenia co pokazano na rys.30, to jednak nie musiało to doprowadzić do ich zniszczenia, w postaci ułamania.

Rys.30. Widok uszkodzeń obwodowych grzybka zaworu dolotowego – zawór zdemontowany po planowym okresie pracy; a – złuszczenie; b - mikropęknięcie

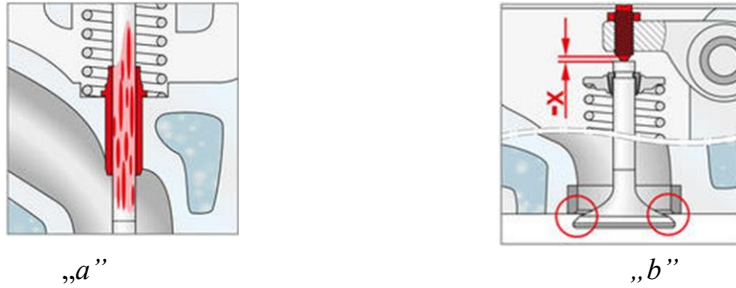
Rys.32 Widok miejscowych uszkodzeń zaworów: a – trzonka a powodu zbyt małego luzu w prowadnicy, b – przylgni zaworu z powodu zbyt małego luzu „x” [11]
