Adrianna Nidzgorska*, Jerzy Perczyński, Marek Chalimoniuk, Artur Kułasza
Instytut Techniczny Wojsk Lotniczych

Diagnozowanie uszkodzeń BVID w materiałach kompozytowych metodą tomografii komputerowej (CT)

BVID damage diagnosis in composite materials using computed tomography (CT) method

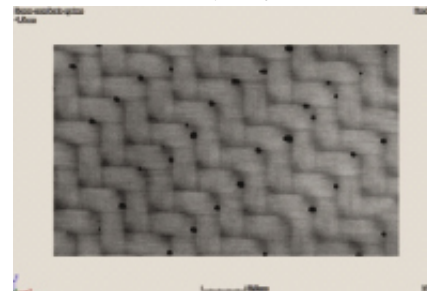
Rys. 4. Tomogram materiału kompozytowego z wadami produkcyjnymi w postaci porowatości [8].

Fig. 4. Tomogram of composite material with production defect in the form of porosity [8].

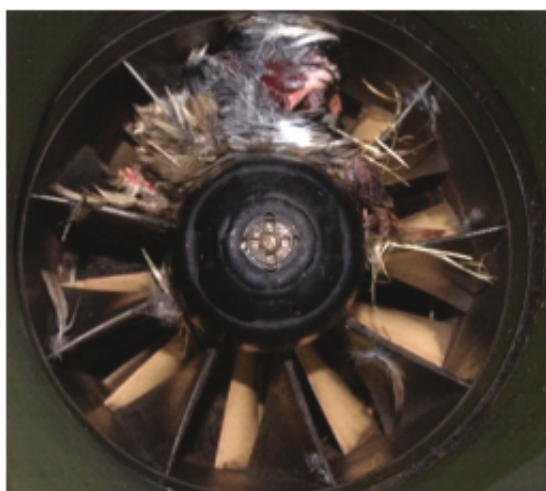
Rys. 6. Uszkodzenie sprężarki silnika odrzutowego [8].

Fig. 6. Damage of jet engine compressor [8].

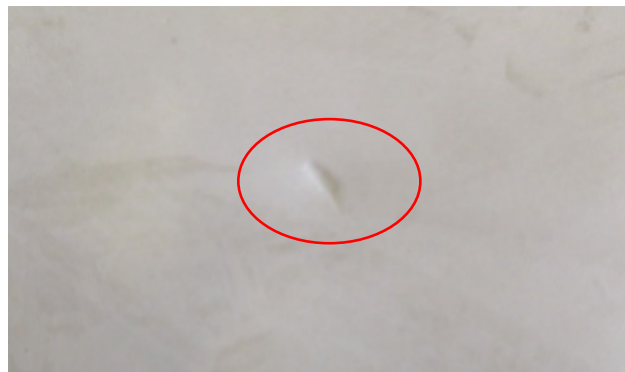
Rys. 7a. Uszkodzenie eksploatacyjne poszycia SP [8].

Fig. 7a. Exploitative damage of an aircraft skin [8].

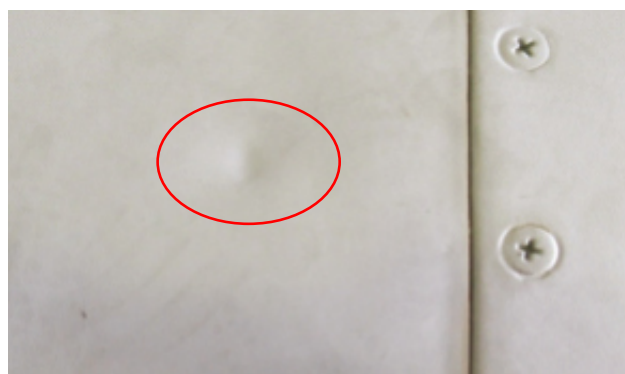
Rys. 7b. Uszkodzenie eksploatacyjne poszycia SP [8].

Fig. 7b. Exploitative damage of an aircraft skin [8].

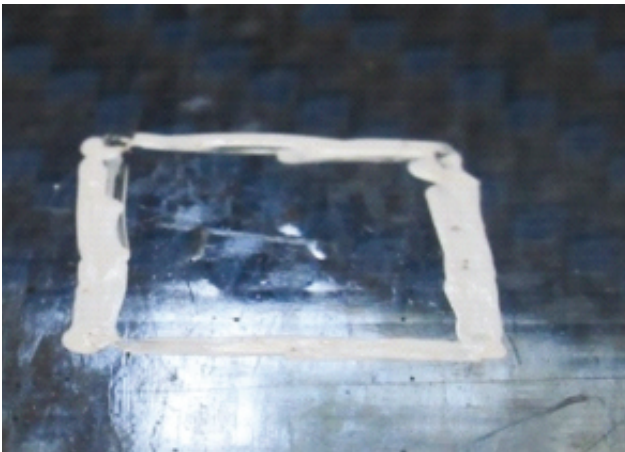
Rys. 9a. Wgniecenie na płycce kompozytowej o grubości 7,3 mm po uderzeniu o energii 20 J [8].

Fig. 9a. Dent in composite specimen after impact with an energy of 20 J [8].

Płytkę kompozytową poddaną obciążeniu udarowemu o energii 10 J nie wykazała cech uszkodzenia, inaczej niż płytki obciążone udarowo energią - odpowiednio 20 J i 30 J z widocznym defektem w postaci wgniecenia powierzchni (rys. 9a oraz rys. 9b).

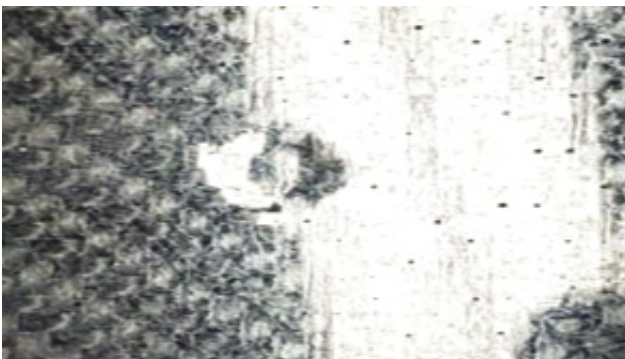
Rys. 9b. Wgniecenie na płycce kompozytowej o grubości 7,3 mm po uderzeniu o energii 30 J [8]

Fig. 9b. Dent in composite specimen after impact with an energy of 30 J [8].

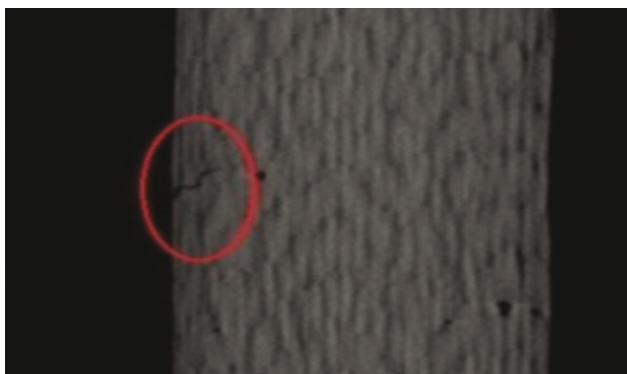
Przeprowadzone badania, na podstawie uzyskanych tomogramów wykazały, że jedynie płytki kompozytowe poddane obciążeniom dynamicznym w zakresie energii 20 J ÷ 30 J posiadają pęknięcia i rozwarstwienia wewnętrznej struktury materiału kompozytowego (rys. 11a i rys. 11b). Pomimo mało widocznych uszkodzeń na powierzchni elementu kompozytowego, jego struktura wewnętrzna uległa uszkodzeniu w stopniu mogącym mieć wpływ na bezpieczeństwo eksploatacji.

○ Obszar pęknięć

Rys. 11a. Tomogram materiału kompozytowego z widocznymi pęknięciami i delaminacjami po obciążeniu 20J [8].

Fig. 11a. Tomogram of composite material with visible cracks and delaminations after impact with an energy of 20J [8].

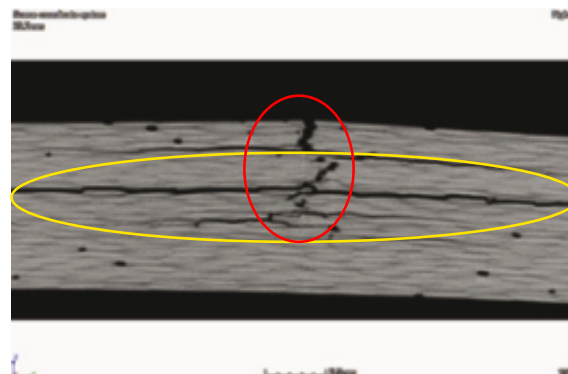
○ Obszar delaminacji

Rys. 11b. Tomogram materiału kompozytowego z widocznymi pęknięciami i delaminacjami po obciążeniu 30J [8].

Fig. 11b. Tomogram of composite material with visible cracks and delaminations after impact with an energy of 30J [8].
