Problemy rewitalizacji zabytkowych kamienic o konstrukcji murowej. Studium przypadku

Revitalization of Historic Masonry Tenement Structures: A Case Study

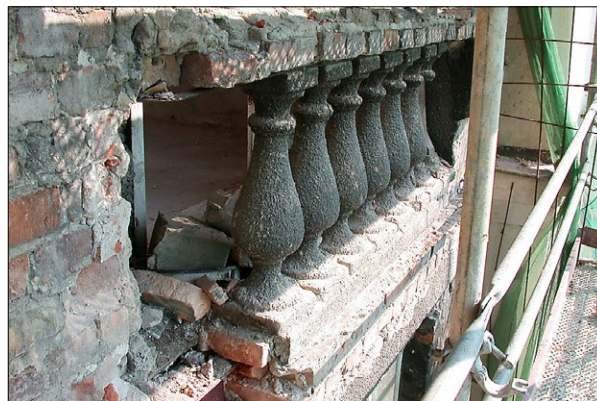
Ryc. 2. Detal architektoniczny w obrębie elewacji frontowej podlegający renowacji; fot. P. Przybysz.
Fig. 2. Architectural detail within the front elevation subject to renovation; photo by P. Przybysz.

The general assessment is that the building is technically worn out, but the walls and floors above ground floor, up to the fourth floor, can be adapted to the new utility function. The need was pointed to prepare the renovation and adaptation project of the building, taking into account the recommendations of the conservator. Due to the valuable architectural details constituting the finishing elements of the front elevation—in line with the decision of the conservator of monuments—they were to be disassembled, renovated, and reassembled at the original place (Fig. 2).

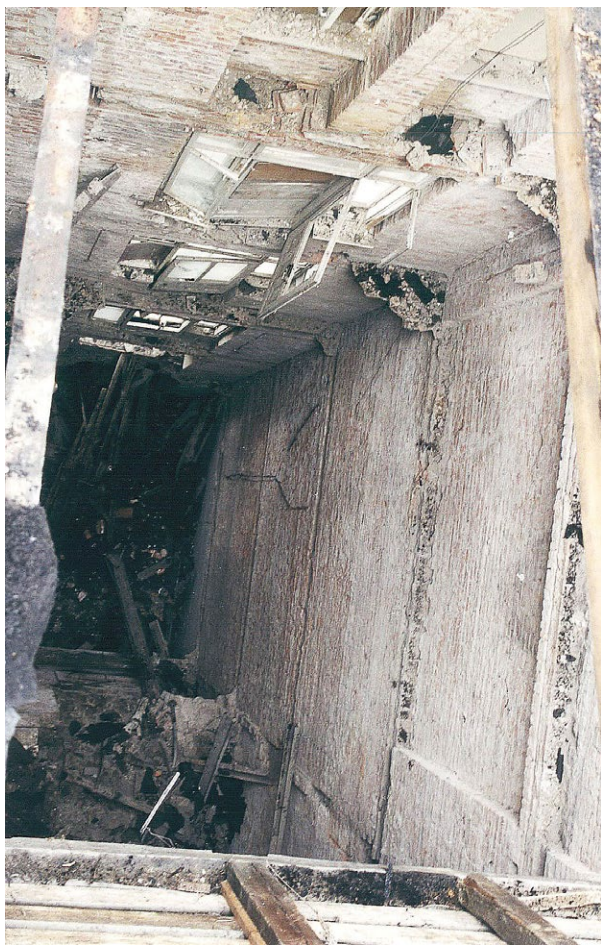
The following elements in this fragment were subject to complete destruction: structure of the roof framework and roofing; timber floor over the attic and partly on the fifth floor; floor on steel beams with Klein ceramic bricks above floors five, four, three, two, one, the ground floor and basement; a fragment of the internal (middle) load-bearing wall and binders based on the final fragment of this wall—from the fifth floor to the ground floor.

Ryc. 3. Fragment zachodni budynku objęty katastrofą budowlaną; fot. P. Przybysz.

Fig. 3. Fragment of the western part of the building after the disaster; photo by P. Przybysz.

Emergency safeguarding. After the catastrophe, efforts were undertaken to secure the building: steel floor beams, whose unsignaled collapse threatened the safety of the structure the most, were removed; fragments of the roof that were in danger of collapsing were dismantled. All non-collapsed floors in the building were stamped from the basement level to the level of the highest floor.

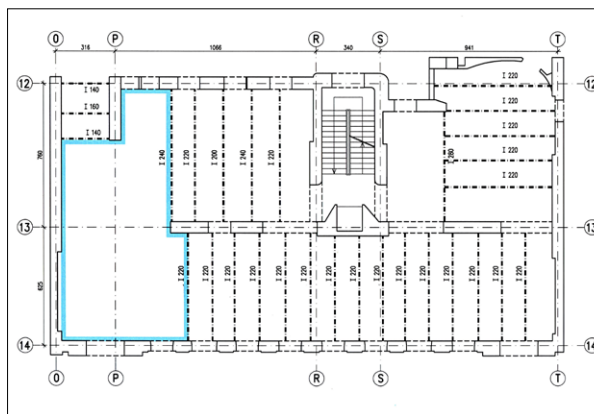
Ryc. 4. Układ ścian i belek stropowych (przed katastrofą), z zaznaczonym zasięgiem katastrofy; archiwum autorów.

Fig. 4. Arrangement of walls and floor beams (before the catastrophe); the extent of the disaster has been marked; authors archive.

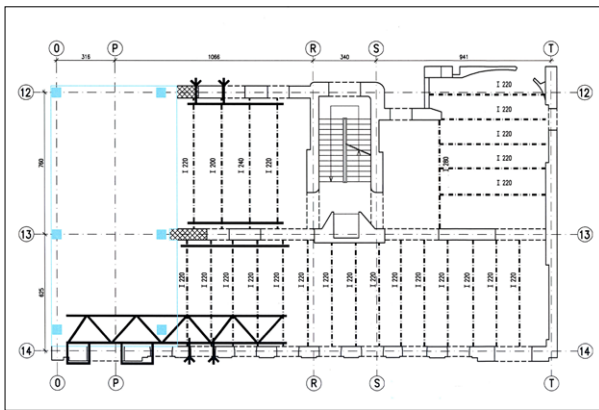
Ryc. 5. Konstrukcja zabezpieczająca ścianę frontową w etapie I; archiwum autorów.

Fig. 5. Protection structure for the front wall in stage I; authors' archive.

Reinforcement works began in the collapse zone of the strengthening structure, making it possible to demolish the fragments of walls and floor which remained after the collapse. Four trusses were made at the level of the first, second, third and fourth floors, and the front wall was anchored to them. The height of the trusses was 1500 mm. They were made of 120 C profiles. The remaining floors structure were reinforced by joining their steel beams with 160 C profiles and steel ties with a diameter of 20 mm. The existing floor beams were anchored in the front wall and the outer north wall of the building with 16 mm diameter bolts and 120 C profiles. The middle wall was also reinforced because it was weakened by openings and smoke ducts (Fig. 9). In order to stiffen the front wall, window and door openings were bricked up at the ground floor level. On the ground floor, from the street side, steel buttresses stabilized with concrete counterweights were made. After having completed the reinforcements and protections, the demolition works in the part of the building affected by the disaster began [Szulborski et al. 2003b, p. 313–318].

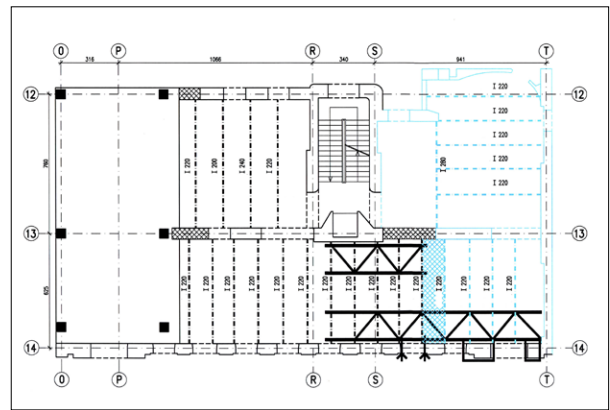
Ryc. 6. Konstrukcja zabezpieczająca ścianę frontową w etapie II; archiwum autorów.

Fig. 6. Protection structure for the front wall in stage II; authors' archive.

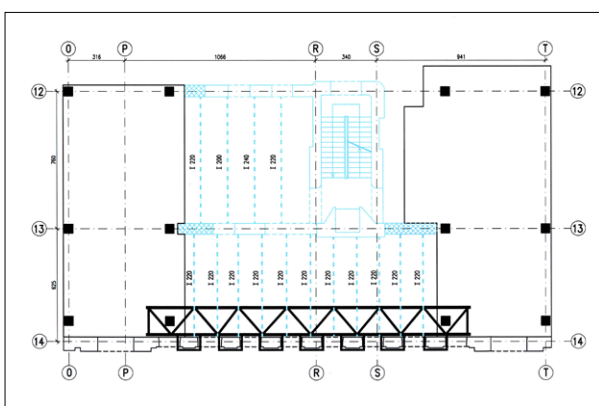
Ryc. 7. Konstrukcja zabezpieczająca ścianę frontową w etapie III; archiwum autorów.

Fig. 7. Protection structure for the front wall in stage III; authors' archive.

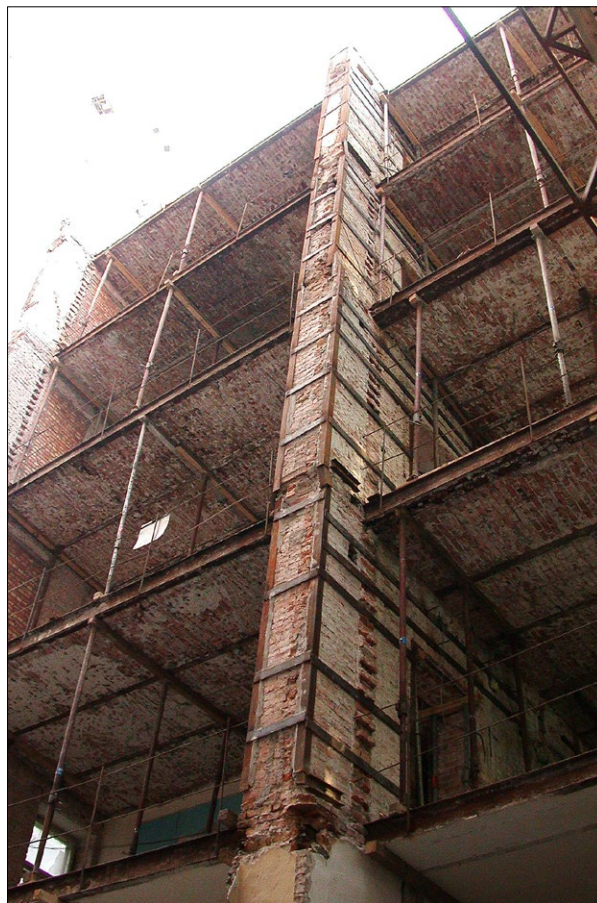
Ryc. 9. Wzmocnienie tymczasowe konstrukcji budynku; fot. P. Przybysz.

Fig. 9. Temporary reinforcement of the building structure; photo by P. Przybysz.
