# Modernizacja podwórza modernistycznej kamienicy gdyńskiej

Mgr inż. Tomasz Majewski, dr hab. inż. Maciej Niedostatkiwicz, Politechnika Gdańska

Celem artykułu jest przedstawienie zakresu prac i rozwiązań konstrukcyjno-materiałowych mających na celu docelową poprawę stanu techniczno-użytkowy podziemnej hali garażowej, pomieszczeń piwnicznych oraz żelbetowej altany usytuowanej na podwórzu kamienicy z jednoczesnym zachowaniem ich unikatowych walorów zabytkowych.

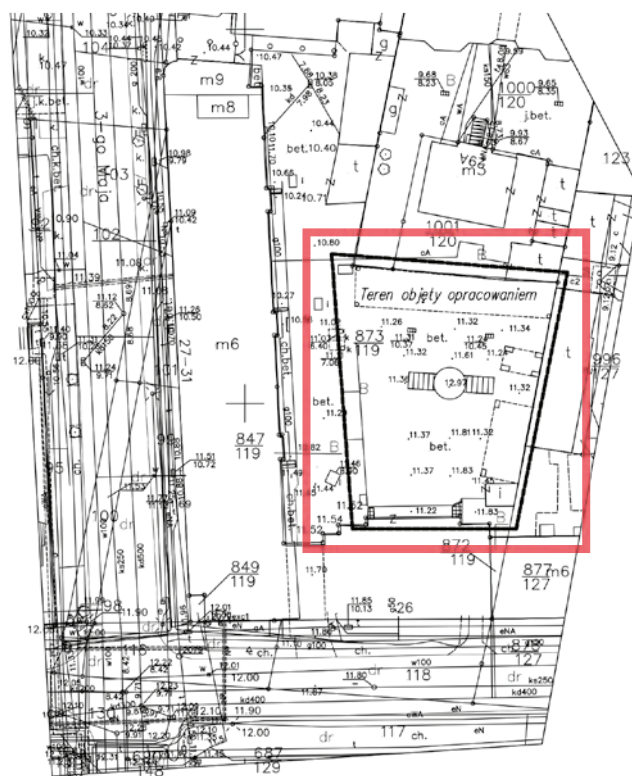
**Rys. 2.** Kamienica zlokalizowana w Gdyni przy ulicy 3 Maja 27–31-analizowany zakres usterek i uszkodzeń (obszar podziemnej hali garażowej poniżej podwórza zaznaczono w ramce)

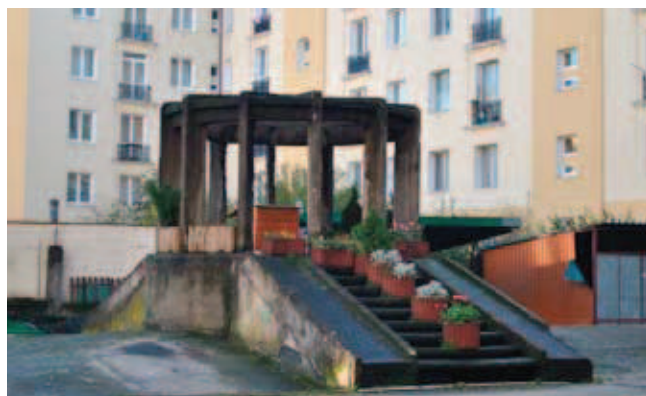
**Rys. 3.** Widok żelbetowej altany usytuowanej na podwórzu kamienicy zlokalizowanej w Gdyni przy ulicy 3 Maja 27-31

W okresie po II wojnie światowej w budynku stanowiącym przedmiot artykułu nie były prowadzone regularne prace związane z remontami okresowymi, nie przeprowadzono również remontu kapitalnego garażu podziemnego oraz pomieszczeń piwnicznych. Przez wiele lat podwórze wykorzystywane było przez mieszkańców i najemców jako miejsca postojowe dla samochodów, zabudowane zostało również w znacznej części tymczasowymi garażami blaszanymi. Na przestrzeni lat sposób eksploatacji nawierzchni doprowadził do jej dekapitalizacji w szczególności uszkodzenia poziomych warstw izolacji przeciwwodnej przekrycia hali garażowej, będąc jednocześnie bezpośrednią przyczyną powstania bardzo rozległych uszkodzeń wilgotnościowych w pomieszczeniach piwnicznych. Zaniedbania i brak prowadzenia jakichkolwiek remontów doprowadziły do intensywnych uszkodzeń żelbetowej konstrukcji altany (rys. 3).

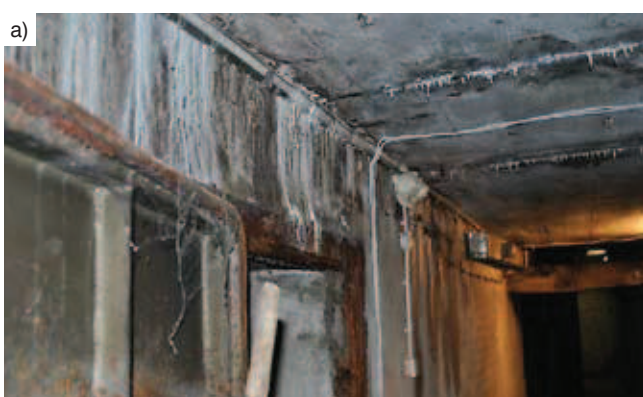
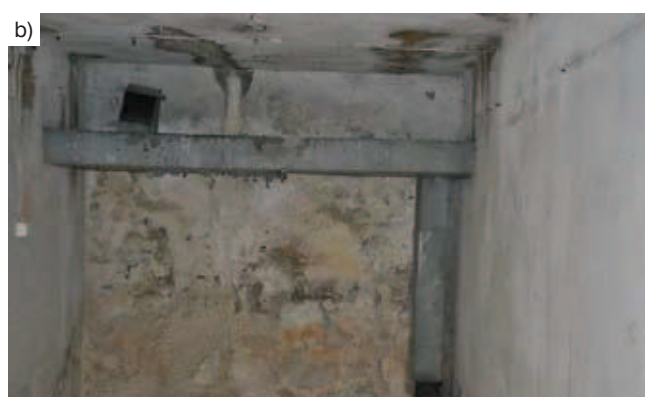
**Rys. 4.** Uszkodzenia elementów w obszarze podwórza kamienicy zlokalizowanej w Gdyni przy ulicy 3 Maja 27-31: a), b) zawilgocenie pomieszczeń garażu podziemnego poniżej podwórza, c), d), e), f) uszkodzenia żelbetowej altany

Niemal na całej długości podciągów betonowa otulina odspoła się od zbrojenia. Na powierzchni podciągów stwierdzono rysy, pęknięcia i ubytki betonowej otuliny (rys. 4a). W miejscach przecieków wody przez strop widoczne były białe wykwity związków wapnia i brunatnordzawe świadczące o korozji prętów. Na części podciągów widoczne były ślady wcześniej wykonanych napraw, tzn. uzupełnienia ubytków betonu drobnodziarnistą zaprawą nieznanego pochodzenia oraz ślady pomalowania powierzchni farbą (rys. 4b). W miejscach długotrwałego działania wody na dolnej powierzchni stropu widoczne były białe i brunatne nacieki przybierające lokalnie formę stalaktytów. W sąsiedztwie wylotów instalacji wentylacyjnej widoczne były intensywne uszkodzenia betonu oraz stali. Beton oraz zbrojenie podciągów w miejscach przejścia rur spustowych przez strop były intensywnie skorodowane.

Wyniki  $pH$  betonu wbudowanego w strop nad garażem wynosiły od 5,4 do 13,2. Wartość  $pH < 11,8$  stwierdzono głównie w miejscach występujących przecieków. Długotrwałe działanie wody oraz powietrza zawierającego spalinę spowodowało głęboką karbonatyzację betonu, korozję stali i wyflukanie związków wapnia na powierzchnię płyty. W wykonanych odkrywkach stwierdzono korozję powierzchniową i wżerową prętów zbrojeniowych.

W przypadku prętów konstrukcyjnych zbrojenia stropu nad piwnicą wielkość ubytków dochodziła do 60% przekroju poprzecznego w przypadku podciągów oraz do 20% w przypadku płyt stropowych.

- remont i wzmocnienie stropu nad garażem (od spodu) (rys. 6c):
  - oczyszczenie luźnych fragmentów betonowej otuliny prętów zbrojenia podciągów i płyty stropu,

- oczyszczenie istniejących prętów zbrojeniowych oraz montaż dodatkowego zbrojenia konstrukcyjnego podciągów,
  - zabezpieczenie antykorozyjne prętów zbrojenia oraz odtworzenie betonowej otuliny i reprofiliacja powierzchni betonu podciągów oraz płyt stropu,

- wykonanie iniekcji uszczelniającej rysy i pęknięcia płyty stropowej.

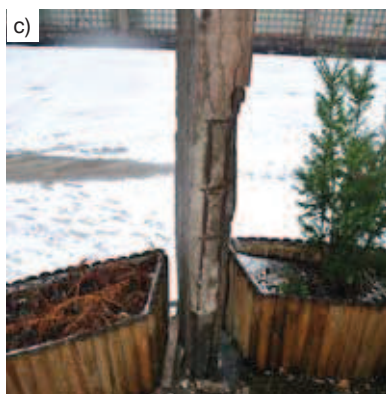
Wszystkie słupy żelbetowej altany były uszkodzone, a braki otuliny prętów zbrojeniowych występowały w praktyce we wszystkich słupach (rys. 4c). Beton słupów był skorodowany, widoczne były liczne rysy i pęknięcia (rys. 4d). Beton schodów również był skorodowany, na powierzchni widoczne były ubytki betonu oraz wyflukane ziarna kruszywa. Na powierzchni stopni widoczne były mchy i porosty.

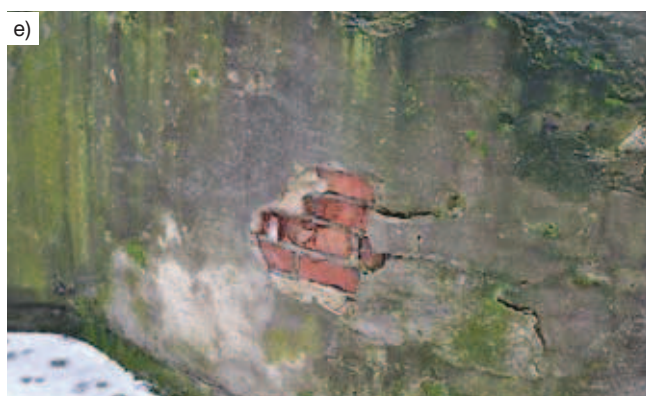
Na bocznych powierzchniach murów cokołu występowały ubytki tynku oraz cegieł (rys. 4e).

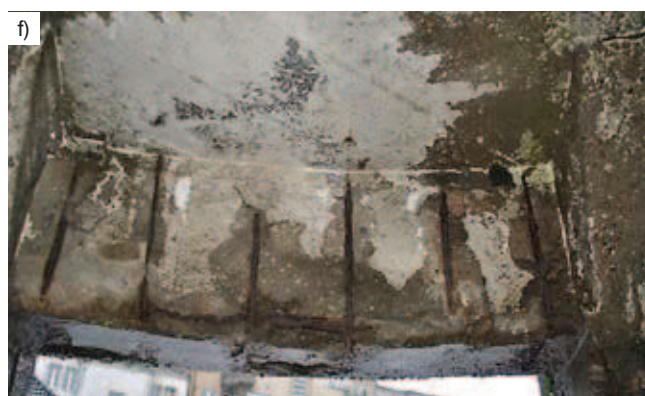
Na dolnej powierzchni płyty widoczne były plamy wilgoci. Białe wykwity związków wapnia świadczyły o niesprawnej izolacji przeciwwodnej na górnej powierzchni płyty. Belka obwodowa poniżej płyty przekrycia była bardzo intensywnie skorodowana, otulina betonowa odspoiła się, a odkryte pręty zbrojenia ulegały intensywnej korozji (rys. 4f).

- wykonanie remontu żelbetowej altany (wyrzutni powietrza) (rys. 6a):
  - usunięcie odpadających fragmentów otuliny betonowej,
  - oczyszczenie i zabezpieczenie prętów zbrojeniowych,

- reprofiliacja elementów żelbetowych z zastosowaniem niskoskurczowych mas naprawczych typu PCC,
  - odtworzenie pokrycia dachu altany z zastosowaniem blachy miedzianej,
