## Najstarsze dzieje budowlane Wieży Kleszej na Zamku Wysokim w Malborku oraz prowadzone tam prace konserwatorskie w XIX w. w świetle wyników badań architektonicznych (cz. 1)

### Early building history of the Klesza Tower in the High Castle in Malbork and conservation work carried out in the 19<sup>th</sup> century in the light of results of architectural research (part 1)

**Cytowanie / Citation:** Prarat M, Jesionowski B. Early building history of the Klesza Tower in the High Castle in Malbork and conservation work carried out in the 19th century in the light of results of architectural research (part 1). *Wiadomości Konserwatorskie – Journal of Heritage Conservation* 2018;54:7-24

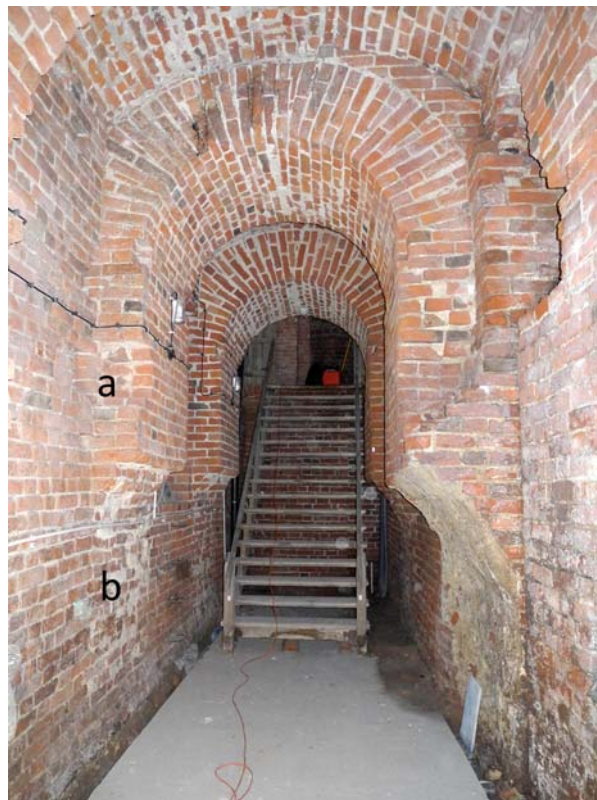
Ryc. 3. Wieża Klesza na Zamku Wysokim w Malborku. Najniższa kondygnacja piwnicy, widok w kierunku zachodnim. Oznaczenia: a – wtórnie wykonane gniazdo w filarze, b – skuta powierzchnia filara (fot. M. Prarat, 2015)

Fig. 3. The Klesza Tower in the High Castle in Malbork. The lowest cellar level, view to the west. Indications: a – a secondary opening cut out in the pillar, b – hacked off pillar surface (photo: M. Prarat, 2015)

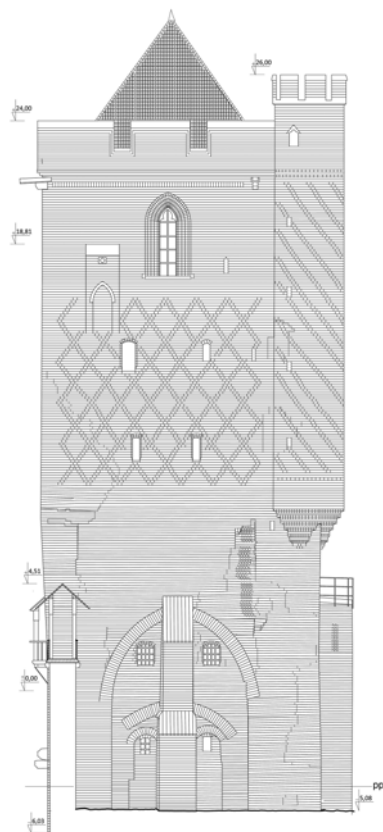
Ryc. 4. Wieża Klesza na Zamku Wysokim w Malborku. Elewacja północna (oprac. M. Prarat)

The north façade (fig. 4) consists of five levels, with two axes. It is asymmetrical with a recessed buttress on the central axis and numerous fragments which have been rebuilt. The east façade (fig. 5) consists of, in its bottom part, the Bell-ringer's House and the Tower (and in its upper part only of the Tower). Two pillars, protruding slightly from the façade face, with stone consoles, form the corners of the structure. An ogival

Elewacja północna (ryc. 4) jest pięciokondygnacyjna, dwuosiowa, niesymetryczna z uskokową szarpką na osi środkowej i licznymi przemurowaniami. Elewacja wschodnia (ryc. 5) obejmuje w dolnej strefie Dom Dzwonnika i Wieżę (w górnej samą Wieżę). Jej narożniki tworzą dwa wychodzące nieco przed lico filary z kamiennymi konsolami. Pomiedzy północnym filarem i osią środkową rozpięty jest ostry łuk odciążający. W części południowej zachowane są jedynie jego relikty. W kondygnacji tej znajdują się duże okna doświetlające, poniżej zaś znacznie mniejsze – ślepe, wypadające obecnie na środku sklepienia. Całość elewacji ma liczne ślady przemurowań. Elewacja zachodnia (ryc. 6) podzielona jest również na pięciokondygnacyjną wieżę posadowioną w fosie oraz jednokondygnacyjny Domek Dzwonnika z wejściem od tarasu północnego. W dolnej części wieży znajduje się ryzalit, którego zwieńczenie w formie balkonu stanowi wejście do środka, skomunikowane przez schody w grubości muru obwodowego od strony parhamu. Dwuosiowa strona południowa (ryc. 7) wieży wyznaczona jest przez ostrołuczne blendy z dekoracją maswerkową.

The oldest part of the **north façade** (fig. 4, 16) are the two corner pillars, which most probably reach in height up to the base of the arch<sup>33</sup>. The bricks used to build them have on average the following dimensions: 30/15/9, 10w=108<sup>34</sup>. The malleable pointing is undercut on both sides, with

fragments of a red paint cover preserved in a few places. These pillars were subsequently built upon with Gothic bond brickwork (bricks of a somewhat lighter colour). Between them, an arcade was introduced with a large load-bearing arch. Today, the arch has been preserved only in approx 10 first brick layers. The wall fragments (associated with this period) extend to a height of approx 12 m from the level of the moat (to the base of what is today the corner tower)<sup>35</sup>. The next phase of work involved dismantling of the large arch, and then walling in the spaces between the arcades, up to a height of approx 9 m from the level of the moat (three layers above the buttress)<sup>36</sup>. A load bearing arch was introduced as part of the new structure (brick dimensions 29/13/8, 10w=92) below two narrow openings, which enabled access to the lowest cellar level on the side of the moat. In the new wall, above the load-bearing arch, two window openings were also introduced in the second level of the tower. Further building intervention involved walling in the left passage and introducing a small opening to provide light. In the next phase, the right entrance to the cellar was walled in, an external buttress was introduced, and the ogival arch of the arcade was restored<sup>37</sup>, the brickwork of the east corner was rebuilt, but most importantly the whole cubature of the corner tower was built. It was constructed using machine-made bricks of dimensions: 29/14/9, 10w=99 in Gothic bond brickwork. A change in the building style is evident in the tower cubature. In the first phase, a wall was built above the fourth level, using strongly fired bricks ('zendrówka') headers with rhomboidal pattern. This type of brick was not used for construction of the last level where bricks of somewhat darker colour were used<sup>38</sup>. The last phase involved repairing damaged brickwork fragments in the east corner and by the stairwell of the small tower.

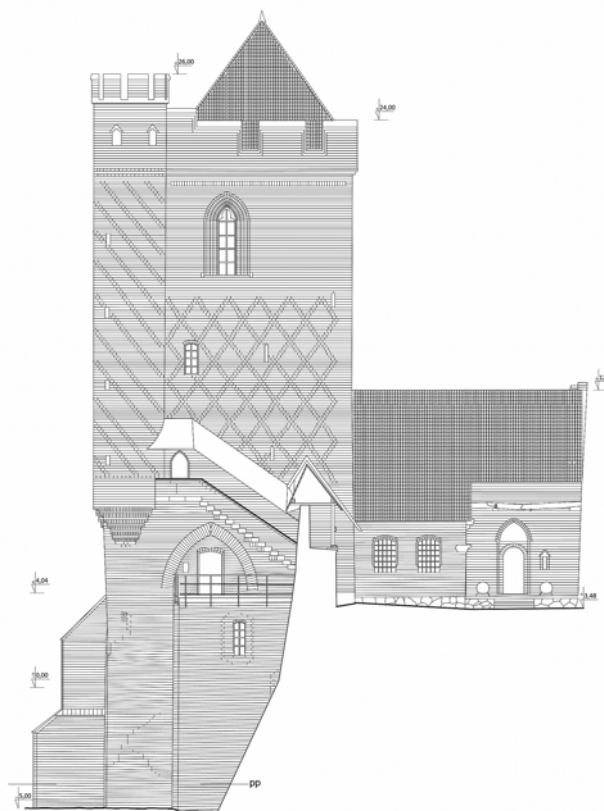
Ryc. 6. Wieża Klesza na Zamku Wysokim w Malborku. Elewacja zachodnia (oprac. M. Prarat)

W przypadku **elewacji zachodniej** (ryc. 6, 19) najstarsze fragmenty muru zachowane są częściowo w filarze północnym. Kolejna faza przekształceń związana jest z budową wydatnego ryzalitu, który powstał w wątku gotyckim z cegły o wymiarze 30/14/8, 10w=94. Cała struktura wieży,

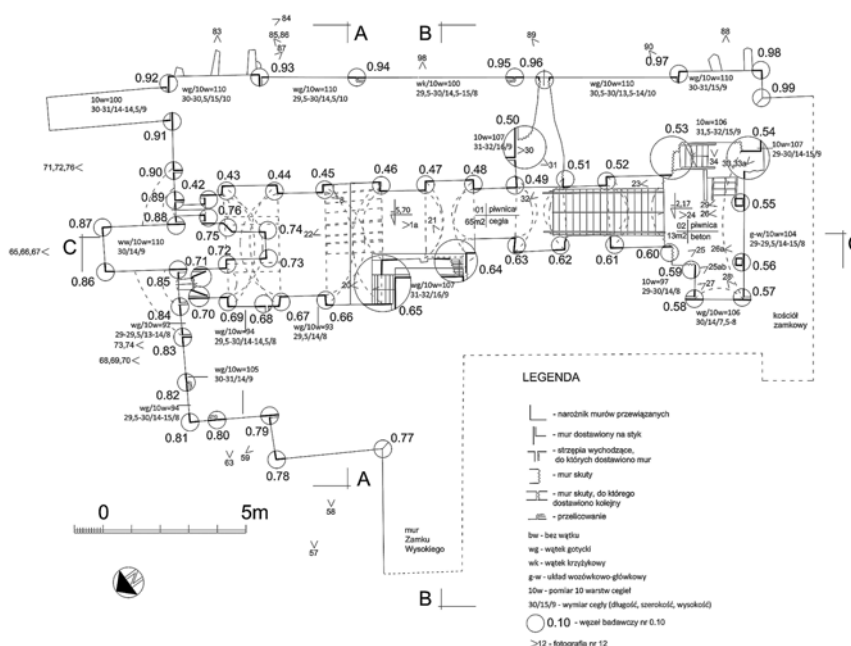
Ryc. 14. Wieża Klesza na Zamku Wysokim w Malborku. Analiza, rzut pierwszej kondygnacji (oprac. M. Prarat)

W wyższej partii kondygnacji piwnicznej znajduje się drugie pomieszczenie (ryc. 14, pom. nr 02). Skomunikowane jest z dolnym poprzez szerokie, jednobiegowe schody. Najstarszą strukturą w tej przestrzeni jest mur zachodni postawiony pod lekkim kątem ku górze, w wątku gotyckim, wymiar cegły 30/14/8,  $10w=106$ . W kolejnym etapie dostawiono filar w narożniku południowo-wschodnim (ryc. 14, węzeł nr 0.54). Na wysokości ok. 5,6 m od posadzki (pom. nr 01) wychodzi z niego szeroki (na dwie cegły) łuk arkady (ryc. 14, węzeł nr 0.54, ryc. 22), opierający się drugim końcem na pochylonym murze zachodnim (ryc. 14, węzeł nr 0.57). Ściana południowa poniżej łuku pochodzi z kolejnej fazy budowlanej, obejmuje ona filar od zewnątrz i dochodzi do pochylonej ściany zachodniej. W momencie jej wymurowania wykonano również sklepienie, zmieniając pierwotną wysokość pomieszczeń. Jego fragment zachowany jest po stronie zachodniej (ryc. 19). Kolejna zmiana wiązała

A second opening (western one) in the north wall was walled in much later using machine-made bricks (fig. 14, nodes: 0.70, 0.71, 0.84, 0.85). The west wall was constructed in a somewhat different way than the east wall. Between the first two pillars on the north side, shreds are visible, which indicate that there were two

There is a second room in the upper part of the cellar, (fig. 14, room no. 02). It is connected to the lower room through a wide, one-flight stairwell. The oldest structure in this space is the west wall, which has been placed at a gentle angle upwards with Gothic bond brickwork, using bricks of dimension 30/14/8, 10w=106. In the next phase, a pillar was added in the south-east corner (fig. 14, node no 0.54). At a height of approx 5.6 m from the floor level (room no. 01), a wide (two bricks width) arcade arch extends outwards (fig. 14, node no 0.54, fig. 22), with its second end supported in the tilted west wall (fig. 14, node no 0.57). The south wall beneath the arch dates from a different building phase, it includes the external part of the pillar and extends to the tilted west wall. When it was built, the vaulted ceiling was also constructed, changing the height of the room. A fragment has been preserved on

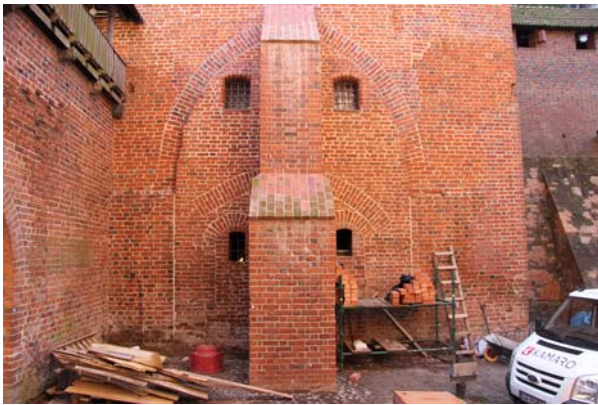
Ryc. 16. Wieża Klesza na Zamku Wysokim w Malborku. Dolny fragment elewacji północnej (fot. M. Prarat, 2015)

Fig. 16. The Klesza Tower in the High Castle in Malbork. The bottom fragment of the north facade (photo: M. Prarat, 2015)

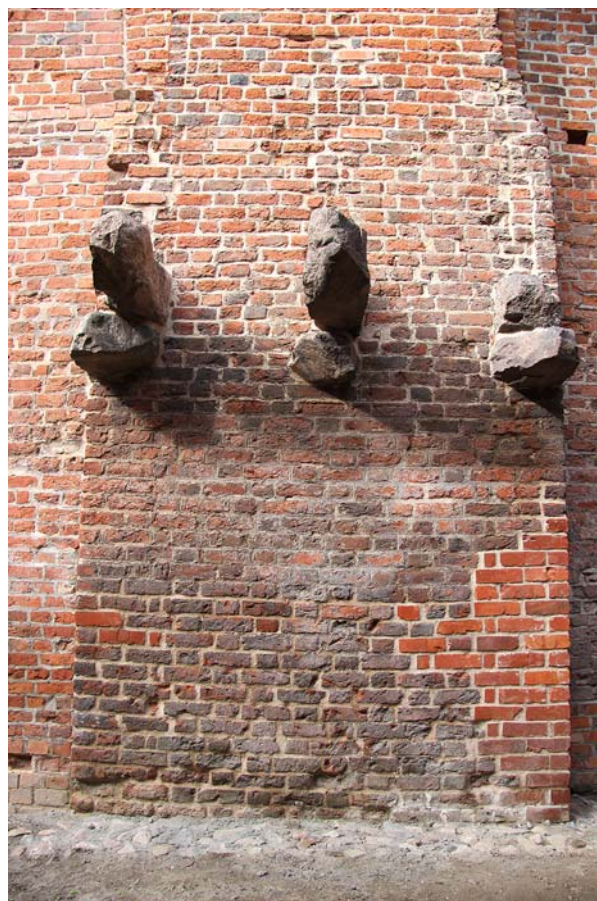
Ryc. 18. Wieża Klesza na Zamku Wysokim w Malborku. Elewacja wschodnia, filar północny z kamiennymi wspornikami (fot. M. Prarat, 2015)

*Fig. 18. The Klesza Tower in the High Castle in Malbork. East façade, northern pillar with stone supports (photo: M. Prarat, 2015)*

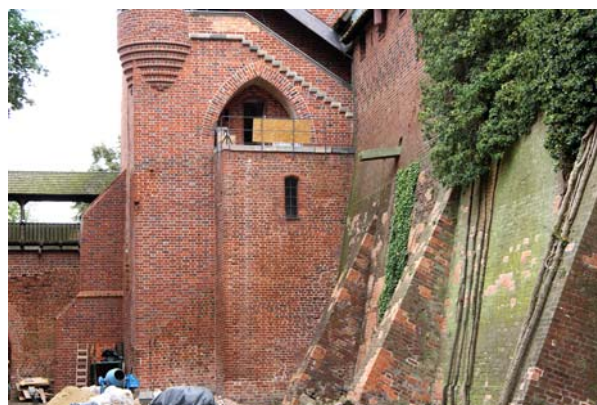
Ryc. 19. Wieża Klesza na Zamku Wysokim w Malborku. Dolny fragment elewacji zachodniej (fot. M. Prarat, 2015)

*Fig. 19. The Klesza Tower in the High Castle in Malbork. The bottom fragment of the east façade (photo M. Prarat, 2015)*

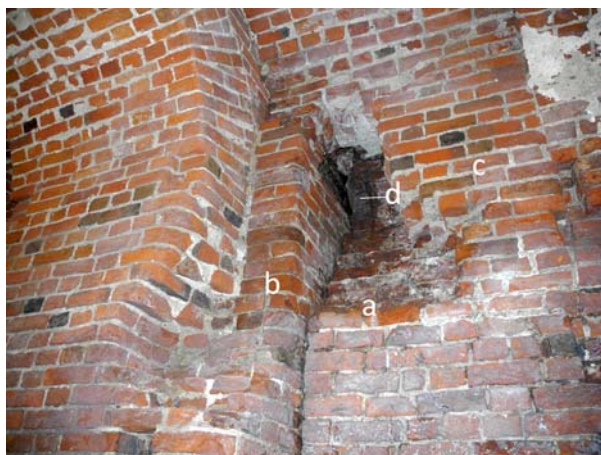
Ryc. 21. Wieża Klesza na Zamku Wysokim w Malborku. Piwnica, pomieszczenie nr 01. Obmurowany filar w ścianie zachodniej. Oznaczenia: a – struktura filara, b – dostawiona na styk ściana od strony południowej, c – uzupełnienie uskoku wraz ze sklepieniem kolebkowym, d – początek łuku ostrego w zwężonej strukturze filara (fot. M. Prarat, 2015)

Fig. 21. The Klesza Tower in the High Castle in Malbork. Cellar, room no 01. Walled in pillar in the west wall. Indication: a – structure of the pillar, b – adjacent wall added to the southern side; c – recess and barrel vault, d – beginning of an ogival arch in the narrowed pillar structure (photo: M. Prarat, 2015)

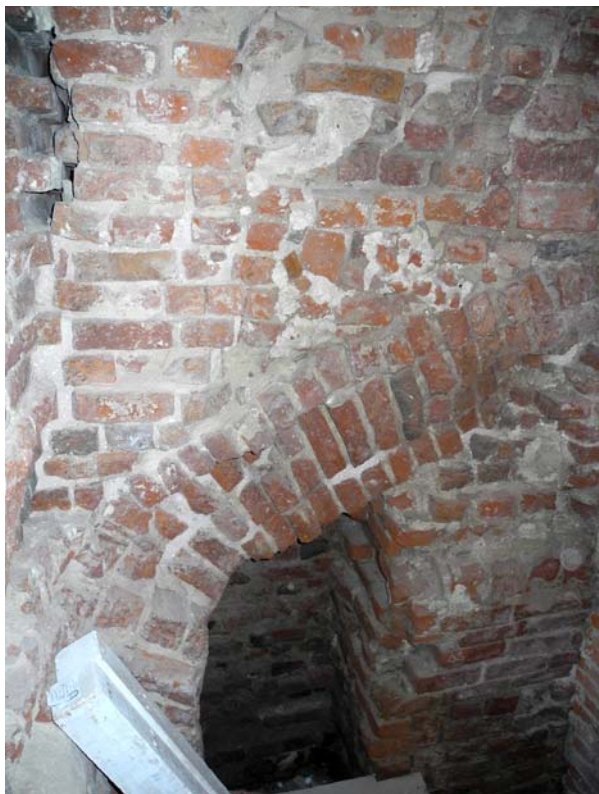
Ryc. 22. Wieża Klesza na Zamku Wysokim w Malborku. Piwnica, pomieszczenie nr 02. Narożnik południowo-wschodni. Widok na ścianę południową z szerokim, skutym łękiem, tworzącym pierwotnie sklepienie kolebkowe. Partia środkowa muru nieregularna, wtórnie wypełniona, co mogło się łączyć z jej pęknięciem. Przestrzeń poniżej sklepienia została obmurowana w momencie rozbudowy kościoła (fot. M. Prarat, 2015)

*Fig. 22. The Klesza Tower in the High Castle in Malbork. Cellar, room no. 02. South-east corner. View of the southern wall with a wide hacked off arch, creating originally a barrel vault. Irregular central part of the wall, re-filled, which could have resulted from cracking. The space below the ceiling was walled in when the church was expanded (photo: M. Prarat, 2015)*

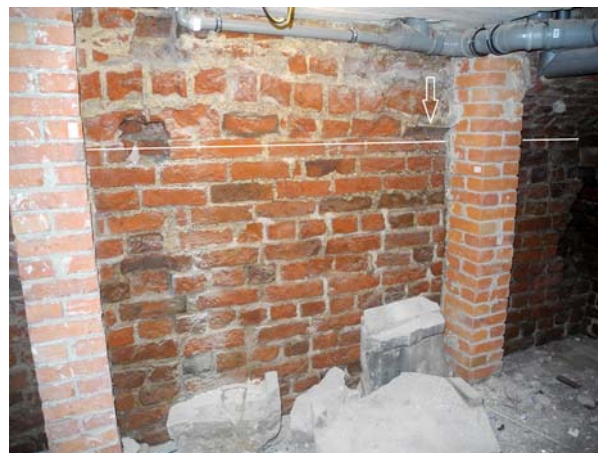
Ryc. 23. Wieża Klesza na Zamku Wysokim w Malborku. Piwnica, pomieszczenie nr 02. Ściana południowa. Widoczna granica sklepienia kolebkowego, które zostało skute (fot. M. Prarat, 2015)

*Fig. 23. The Klesza Tower in the High Castle in Malbork. Cellar, room no. 02. Southern wall. The edge of the barrel vault, which has been hacked off can be seen clearly (photo: M. Prarat, 2015)*

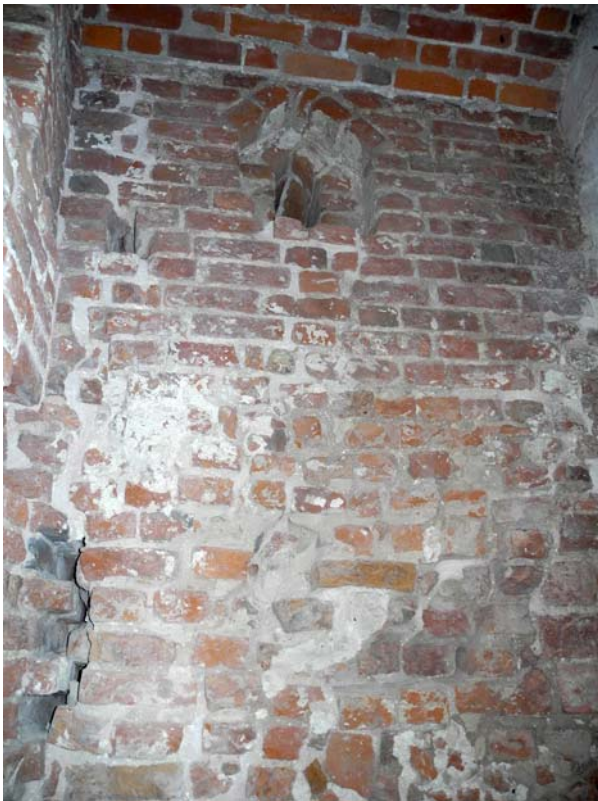
Ryc. 24. Wieża Klesza na Zamku Wysokim w Malborku. Piwnica, pomieszczenie nr 02. Narożnik południowo-wschodni. Widok na ścianę południową z oknem, zamurowanym od strony zewnętrznej. Partia środkowa muru nieregularna, wtórnie wypełniona, co mogło się łączyć z pęknięciem narożnika (fot. M. Prarat, 2015)

*Fig. 24. The Klesza Tower in the High Castle in Malbork. Cellar, room no. 02. South-east corner. View towards the southern wall with window walled in from the outside. The central part of the wall is irregular, refilled, which could have been a result of cracking of the corner (photo: M. Prarat, 2015)*

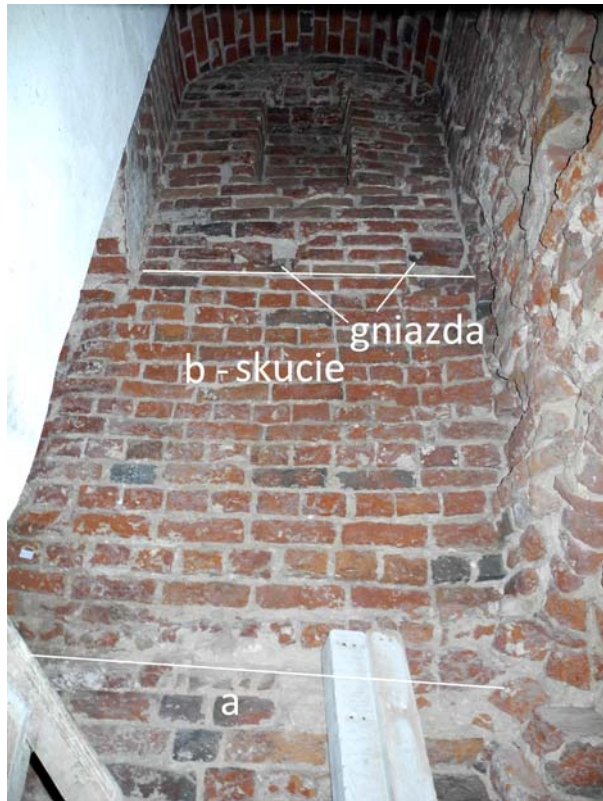
Ryc. 25. Wieża Klesza na Zamku Wysokim w Malborku. Piwnica, pomieszczenie nr 02. Ściana wschodnia. Oznaczenia: a – nadwieszka, b – mur skuty, powyżej dwa gniazda najprawdopodobniej po belkach stropowych (fot. M. Prarat, 2015)

*Fig. 25. The Klesza Tower in the High Castle in Malbork. Cellar, room no. 02. Eastern wall. Indications: a – console, b – hacked off wall, above two recesses most probably remaining after ceiling beams (photo: M. Prarat, 2015)*
