O pewnym przypadku awarii silnika asynchronicznego pierścieniowego dużej mocy

Kazimierz Jagieła, Marek Gała, Jan Lakota, Dariusz Szczęsny, Dariusz Jura

ABOUT A CERTAIN CASE OF FAILURE OF A HIGH POWER ASYNCHRONOUS SLIP-RING MOTO

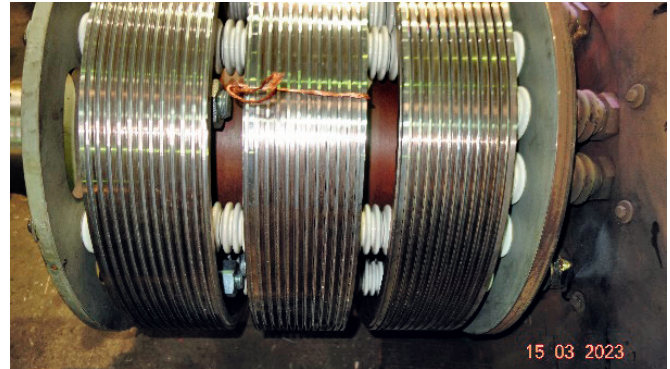
W uzupełnieniu informacji zamieszczonych w tabeli 1 na rys. 1 zilustrowano widok zespołu trzech pierścieni ślizgowych wraz z izolatorami porcelanowymi.

Pierścienie ślizgowe zostały wykonane ze stali nierdzewnej i są wzajemnie izolowane od siebie za pośrednictwem izolatorów porcelanowych. Dzięki spiralnie ukształtowanym rowkom powierzchni jezdnej (12 pierścieni na fazę), zwiększa się efekt

Rys. 1. Widok głowicy z pierścieniami ślizgowymi z izolatorami porcelanowymi

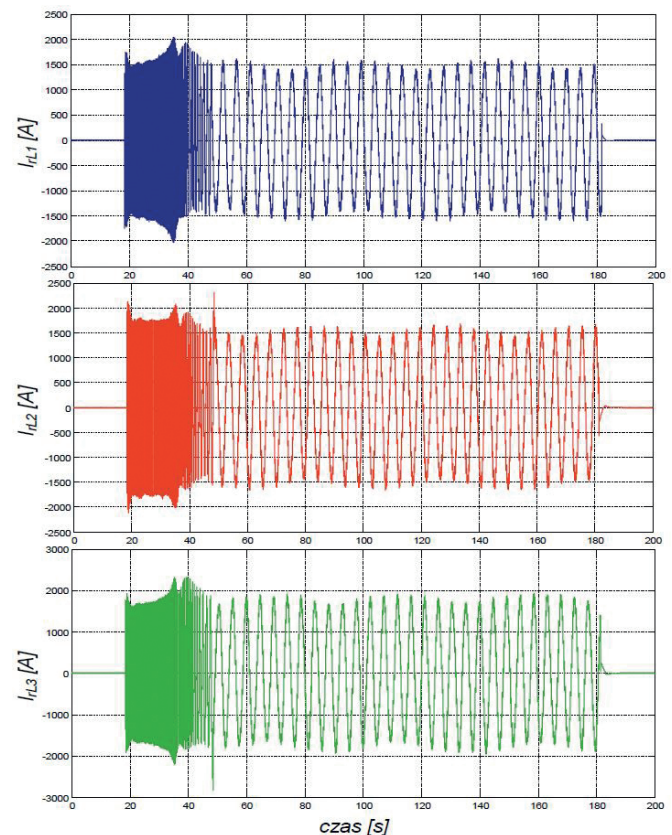
Z uwagi na analizowaną awarię w obszarze wirnika silnika, na rys. 2 przedstawiono oscylogramy prądów fazowych wirnika w trakcie jego rozruchu.

W ostatniej fazie rozruchu dla $t \in (160, 180) \text{ s}$, tj. dla stanu ustalonego, częstotliwość prądu wirnika wynosi $f_2 = 0,25 \text{ Hz}$. Oznacza to, iż w czasie okresu T wynoszącego 4 s, przy jednoczesnym uwzględnieniu wartości prędkości obrotowej wynoszącej 995 obr./min = 16,583 obr./s, w ciągu półokresu ($T/2 = 2 \text{ s}$), bowiem tyle będzie wynosić zmiana polaryzacji prądów fazowych wirnika w kontakcie szczotek z pierścieniami ślizgowymi, wirnik wykona ponad 33 obroty. Stwierdzenie to jest istotne z punktu widzenia podobieństwa odniesionego podczas analizy procesów fizykochemicznych, jakie zachodzą w pierścieniach ślizgowych i szczotkach grafitowych generatorów synchronicznych. Z dokładnym opisem tego zagadnienia można zapoznać się w publikacji [10].

Rys. 2. Przebiegi chwilowe zmian prądów fazowych wirnika I_{L1} , I_{L2} i I_{L3} podczas rozruchu

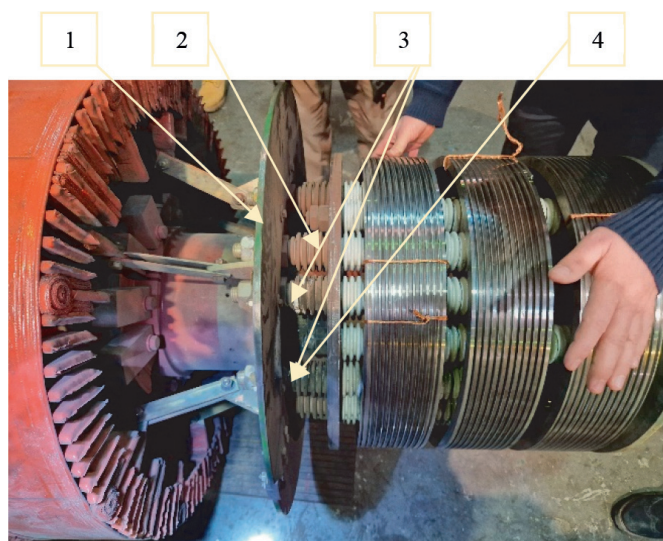
Olbrzymie wartości prądów stojana i wirnika silnika pierścieniowego były wynikiem utraty izolacji w obszarze trzech pierścieni ślizgowych głowicy wirnika.

Pomiary stanu izolacji wykazały, że niskie wartości rezystancji izolacji występują między pierścieniami a nie w relacji pierścien – masa. Inicjacja wyładowania łukowego z reguły rozpoczyna się w układzie elektroda – ostrze, co również zostało udokumentowane. Jednym z czynników pogarszających właściwości izolacyjne układu składającego się z dielektryków jest pole elektryczne. Energia pola elektrycznego tracona w wyniku ruchu jonów lub spolaryzowanych molekuł prowadzi w dielektrykach stałych do nieodwracalnych zmian struktury, zwłaszcza wtedy, gdy równocześnie działają inne narażenia. Oprócz pola elektrycznego, na układ izolacyjny działa zespół innych narażeń zmieniających jego strukturę fizyczną i chemiczną, co zazwyczaj prowadzi do zmniejszenia wytrzymałości elektrycznej i mechanicznej tego układu.

Rys. 5. Widok czół uzwojeń wirnika wraz z połączeniami do szpilek pierścieni, pierwsza tarcza, druga tarcza złożona z półpierścieni (1), widoczny pierwszy rząd izolatorów porcelanowych osmolonych i zanieczyszczonych (2), uszkodzonych na skutek działania łuku elektrycznego (3), naciek spawu na skutek działania łuku elektrycznego (4), tarcza metalowa, w głębi w miarę czyste izolatory choć izolacyjnie uszkodzone, trzy pierścienie ślizgowe przygotowane do pomiaru stanu izolacji [opr. wł.]

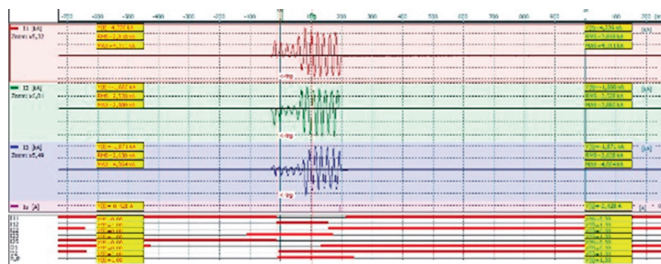
Analizę pracy silnika typu DSRAJ 8036-6WF przeprowadzono na podstawie raportów pozyskanych z systemu zabezpieczeń elektroenergetycznych dedykowanych silnikom średniego napięcia typu SEPAM seria 40 Schneider Electric. Z uwagi na ograniczone możliwości edycyjne, zamieszczono dwa wykresy ilustrujące przebiegi prądów fazowych stojana: I_1 , I_2 i I_3 , napięcie fazowe V_1 oraz/lub składową zerową prądu I_0 . Oscylogramy te dotyczą stanu pracy obciążeniowej silnika tuż przed wystąpieniem awarii oraz w chwili awarii (rys. 3), a także ponownego rozruchu wraz ze stanem awaryjnego wyłączenia przez zabezpieczenia nadprądowe określone jako $I > 51$ (rys. 4).

W przypadku określonego stopnia obciążenia silnika, prądy stojana w przedziale mniejszym niż 100 ms są prawie 10-krotnie większe, natomiast wartości prądów w wirniku wynoszą ponad 8 kA. Dokładne wartości prądów przedstawiono w tabeli 2.

Rys. 3. Wykresy prądów fazowych stojana silnika pierścieniowego w dniu 10.03.2022 godz. 12:36:20 354000 μ s (praca obciążeniowa $t = -276,118$ ms i awaryjna $t_1 = 46,892$ ms - $t_2 = 93,496$ ms)

Nr rys.	Stan pracy, określenie czasów zadziałań	Wartości skuteczne prądów stojana	Wartości skuteczne prądów wirnika
3	Silnik obciążony „symptom doziemienia” 12:36:20 354000 μs t ₁ = t ₂ = -276,118 ms; dt = 000 ms	I _{2 rms} (t ₁ , t ₂) = 269 A I _{3 rms} (t ₁ , t ₂) = 265 A I _{0 rms} (t ₁ , t ₂) = 15 A	I _{2 r rms} (t ₁ , t ₂) = 851 A I _{3 r rms} (t ₁ , t ₂) = 860 A
	Stan awaryjny obserwacja 100 ms 12:36:20 354000 μs t ₁ = 046,892 ms t ₂ = 093,496 ms dt = t ₂ - t ₁ = 046,634 ms	I _{1 rms} (t ₁) = 2642 A I _{2 rms} (t ₁) = 2641 A I _{3 rms} (t ₁) = 2760 A I _{1 rms} (t ₂) = 1978 A I _{2 rms} (t ₂) = 1951 A I _{3 rms} (t ₂) = 2149 A	I _{1 r rms} (t ₁) = 8360 A I _{2 r rms} (t ₁) = 8357 A I _{3 r rms} (t ₁) = 8734 A I _{1 r rms} (t ₂) = 6259 A I _{2 r rms} (t ₂) = 6174 A I _{3 r rms} (t ₂) = 6800 A
4	Ponowne załączenie silnika - II stan awaryjny 12:54:48 511000 μs t ₁ = 026,640 ms t ₂ = 026,640 ms dt = 000 ms	I _{1 rms} (t ₁ , t ₂) = 1024 A I _{2 rms} (t ₁ , t ₂) = 466 A I _{3 rms} (t ₁ , t ₂) = 469 A	I _{1 r rms} (t ₁ , t ₂) = 3240 A I _{2 r rms} (t ₁ , t ₂) = 1474 A I _{3 r rms} (t ₁ , t ₂) = 1484 A

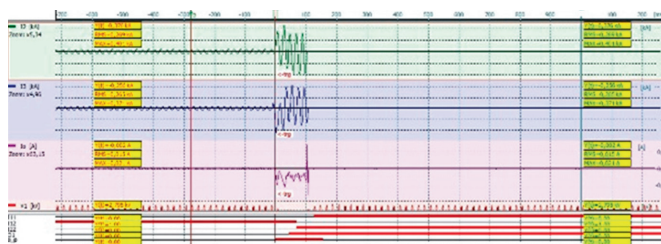
Rys. 4. Wykresy (8) prądów fazowych stojana silnika pierścieniowego w dniu 10.03.2022 godz. 12:54:48 511000 μ s (załączenie - II stan awaryjny $t_1 = 26,640$ ms - $t_2 = 100,908$ ms)

Ponowne załączenie silnika - II stan awaryjny 12:54:48 511000 μs t ₁ = 100,908 ms t ₂ = 100,908 ms dt = 000 ms	I _{1 rms} (t ₁ , t ₂) = 2818 A I _{2 rms} (t ₁ , t ₂) = 2528 A I _{3 rms} (t ₁ , t ₂) = 2638 A	I _{1 r rms} (t ₁ , t ₂) = 8917 A I _{2 r rms} (t ₁ , t ₂) = 8000 A I _{3 r rms} (t ₁ , t ₂) = 8348 A

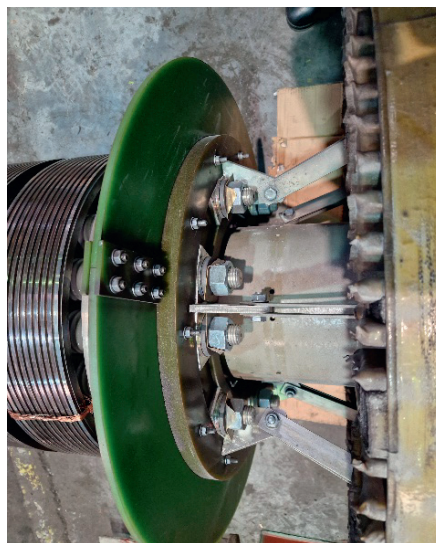
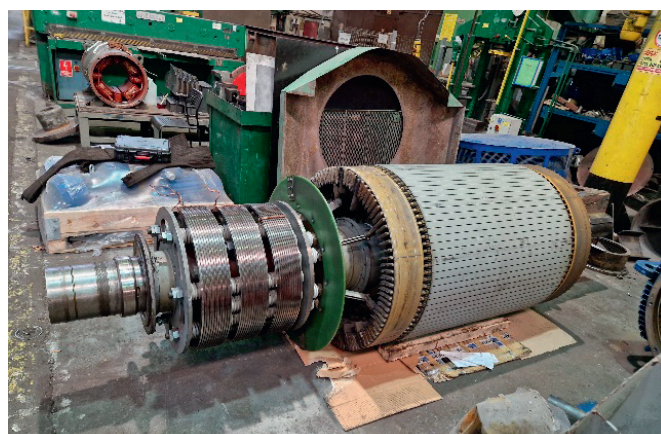
Użytkownik silnika, ze względu na ograniczenie migracji cząstek węgla pochodzącego ze szczotek oraz innych zanieczyszczeń, zastosował dodatkową tarczę złożoną z dwóch półpierścieni wykonanych z tekstolitu. Na rys. 6 przedstawiono sposób zamocowania półpierścieni do tarczy o mniejszej średnicy, wykonanej przez producenta silnika.

Podczas wirowania tarczy tekstolitej złożonej z dwóch półpierścieni, na skutek tarcia wiskotycznego generują się ładunki elektrostatyczne o bardzo wysokim napięciu. Ta wirująca tarcza przypomina konstrukcję generatora van de Graaffa. Zjawisko to przypomina efekt elektryzacji statycznej [7] dla układu wirująca tarcza tekstolitowa – olej transformatorowy. W wielu miejscach widać zasadniczą różnicę w zabrudzeniu przestrzeni między tarczą tekstolitową a pierwszą (wewnętrzną) płytą metalową głowicy pierścieni ślizgowych.

Rys. 6. Widok z dwóch stron na tarczę złożoną z dwóch półpierścieni zamontowanych na wale wirnika silnika DSR AJ 8036-6WF [opr. wł.]

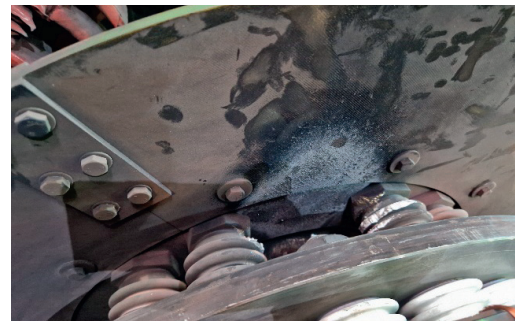
Zanieczyszczenie to stanowi efekt przyciągania pyłów ze szczotek grafitowych oraz pyłów pochodzących z zewnętrznego środowiska silnika. Dodatkowo na te zabrudzenia nałożyły się osmolenia wynikające z działania łuku elektrycznego (rys. 7).

Rys. 7. Widok części głowicy silnika pierścieniowego objętej działaniem łuku elektrycznego, w wyniku czego uszkodzeniu uległy izolatory porcelanowe oraz tarcza złożona z dwóch półpierścieni [opr. wł.]

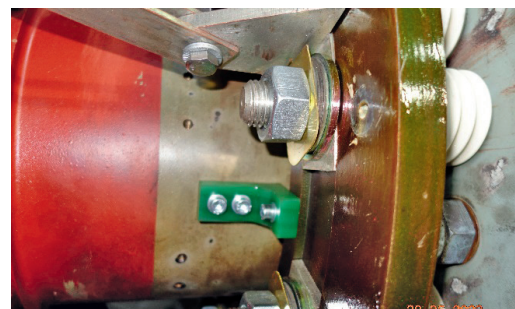
Rys. 8. Widok połączenia tarczy tekstolitowej z wałem silnika w celu odprowadzenia ładunków elektrostatycznych [opr. wł.]

- izolatorów z podwójnym żebrzem;
- izolatorów z potrójnym żebrzem;
- podkładek dystansowych pomiędzy izolatorami a podkładkami stalowymi;
- nowych blach mosiężnych zabezpieczających nakrętki wyprowadzeń głowicy;
- podkładek miedzianych do szpilek nośnych pierścieni ślizgowych;
- wykonanie i wymianę nakrętek mosiężnych M32;
- wykonanie odprowadzenia ładunków elektrostatycznych z półpierścieni do uziemienia wirnika i silnika, co przedstawiono na rys. 8.

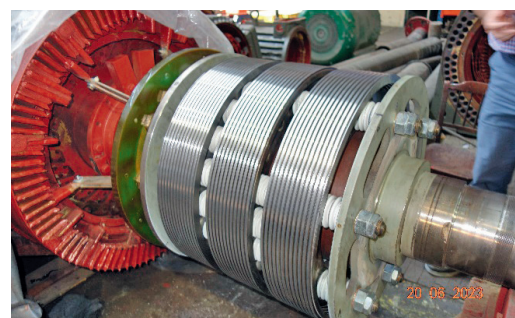
Rys. 9. Widok na wyremontowaną głowicę silnika pierścieniowego z widocznymi nowymi elementami łączeniowymi z uzwojeniem wirnika [opr. wł.]

- wymianę układu izolacyjnego głowicy pierścieniowej poprzez zastosowanie nowych izolatorów porcelanowych, nowych części mocujących i łączeniowych opisanych w punkcie 3.; wyremontowaną głowicę wraz z połączeniami uzwojeń ilustruje rys. 9.
- Wykonano nowe połączenie galwaniczne między półpierścieniami tekstolitowymi a wałem silnika w celu odprowadzenia ładunków indukowanych na tarczach z tworzywa sztucznego.
- Wykonano szlifowanie powierzchni spiralnych pierścieni głowicy silnika gwarantujące dobre dopasowanie do szczotek. Wartości chropowatości powierzchni dla poszczególnych pierścieni zestawiono w tabeli 3.
