ODBUDOWA MOSTU ŁAZIENKOWSKIEGO W WARSZAWIE. ROZWIĄZANIA PROJEKTOWE

Witold DOBOSZYŃSKI, Maciej KIENIEWICZ, Łukasz ŚWIĄDER
Transprojekt Warszawa

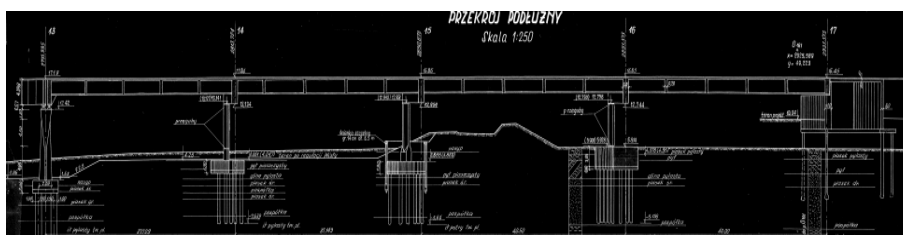
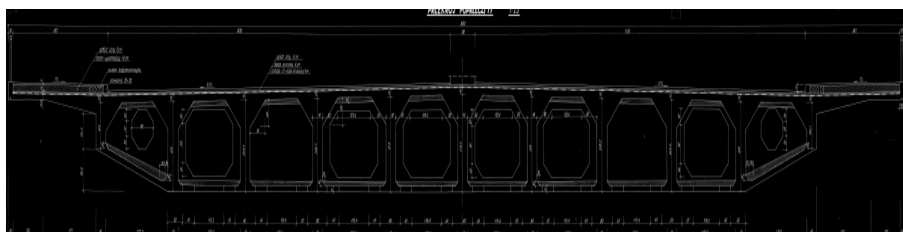
Części kablobetonowe, zwane „czterdziestkami” z racji 40-dziesto metrowej rozpiętości przęsła, nietknięte pożarem, intensywnie użytkowane bez wystarczających nakładów na eksploatację, były w stanie nieodpowiednim, przed awaryjnym lub awaryjnym i wymagały natychmiastowej interwencji.

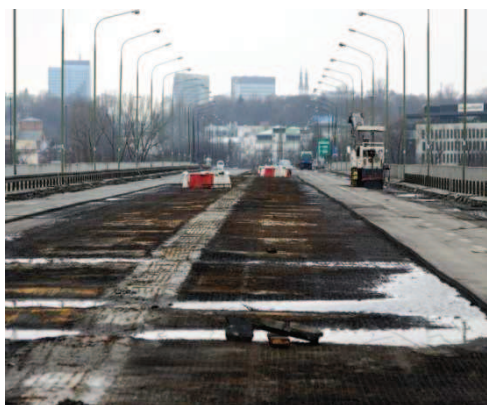
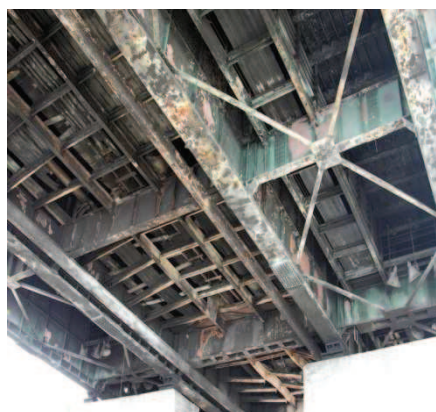
Skutki pożaru z dnia 14.02.2015 roku, stalowej części konstrukcji mostu zostały szczegółowo opisane i przedstawione w ekspertyzie. Ze względu na toczące się śledztwo w sprawie przyczyn pożaru nie została ona dotychczas opublikowana.

Zdjęcie 1 i 2. Skutki pożaru, luty 2015

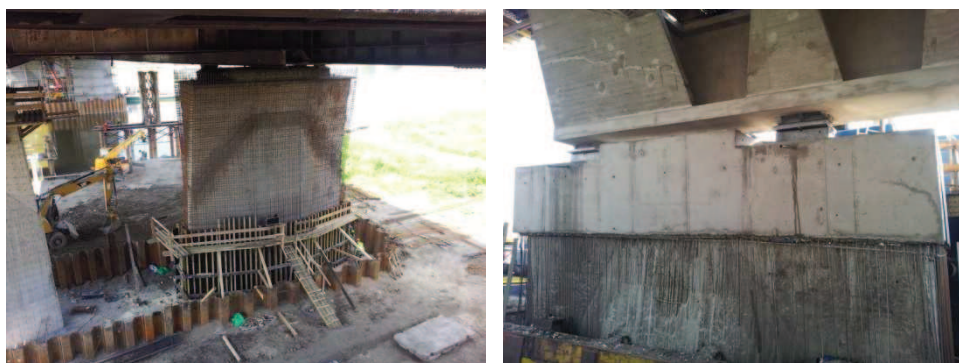
Zdjęcia 7 i 8. Wzmocnienia podpór

Ze względu na zły stan powierzchni betonowych wszystkich filarów w części stalowej, zaprojektowano wykonanie na tych powierzchniach, do wierzchu płyty fundamentowej, płaszcza żelbetowego grubości 25 cm zespolonego z istniejącym korpusem łącznikami wklejanymi. Zachowano przy tym unikalny kształt filarów. Zmniejszenie wysokości konstrukcyjnej i w efekcie podniesienie poziomu podparcia nowej konstrukcji przęseł oraz zastosowanie łożysk garnkowych w miejsce wahaczy, umożliwiło wykonanie zwieńczenia filarów wieńcem o wysokości 0.70 m. Zapewniono w ten sposób równomierne rozłożenie obciążenia z łożyska umieszczonego w nowej lokalizacji na całą szerokość filara.
