## OCENA PRAWIDŁOWOŚCI GEOMETRYCZNEJ ORAZ JAKOŚCI KONSTRUKCJI WĘZŁA TRAMWAJOWEGO NA PODSTAWIE ZREALIZOWANYCH BADAŃ

*W pracy przedstawiono wyniki oraz analizę podstawowych parametrów geometrycznych węzła tramwajowego ul. Basztowa – ul. Długa w Krakowie. Odniesiono się do wymagań polskich oraz zagranicznych w zakresie kształtowania skrzyżowań torów tramwajowych – dokonując jednocześnie przeglądu rozwiązań konstrukcyjnych. W pracy dokonano analizy problemów związanych z eksploatacją skrzyżowań tramwajowych pod kątem bezpieczeństwa ruchu. Wskazano kierunki doskonalenia konstrukcji oraz przepisów w zakresie węzłów tramwajowych.*

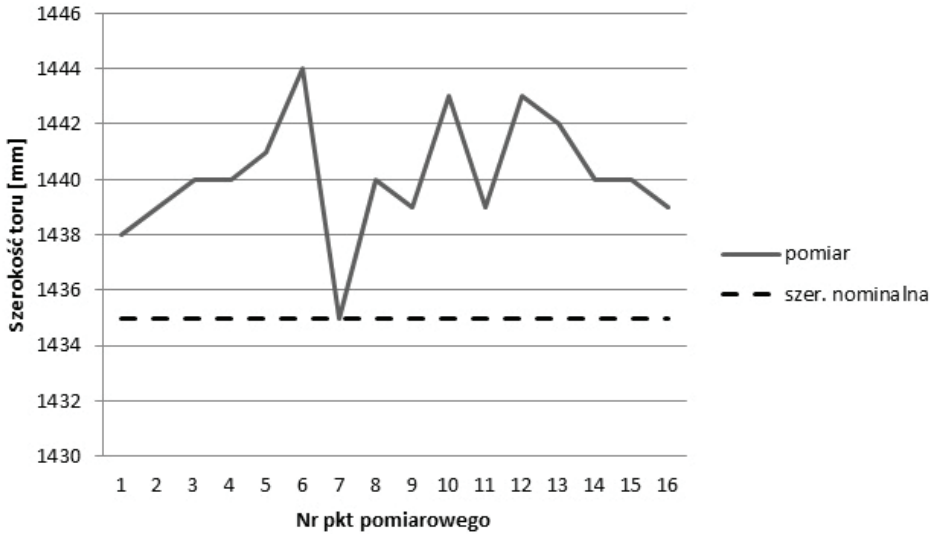
**Rys. 5. Szerokość toru na zewnętrznym łuku Teatr Bagatela- ul Długa o promieniu  $R=21,5$  m**

Obserwuje się stosunkowo wysokie odchylenia szerokości toru od wartości nominalnej. Maksymalna różnica szerokości pomiędzy wartością pomierzoną, a nominalną wynosi 9 mm na bazie 5 m, na łuku Teatr Bagatela - ul. Długa. Zaobserwowane, sporadyczne odchylenia od wartości dopuszczalnej, nie wpływają znacząco na bezpieczeństwo poruszającego się pociągu tramwajowego. Jednak jak każde niedokładności w wykonaniu obniżają trwałość konstrukcji, sprzyjają zwiększonej niestabilności jazdy oraz mogą wpłynąć na powiększone zużycie. Zaobserwowane niedokładności geometrii torowiska zgodnie z obowiązującymi przepisami są dopuszczalne, jednak z racjonalnego

punktu widzenia, należy dążyć do wyższej jakości robót modernizacyjnych. Do uzyskania takiej sytuacji niezbędne jest jednak wprowadzenie szczegółowych, jasnych i wymagających przepisów gwarantujących najwyższą jakość i bezpieczeństwo.

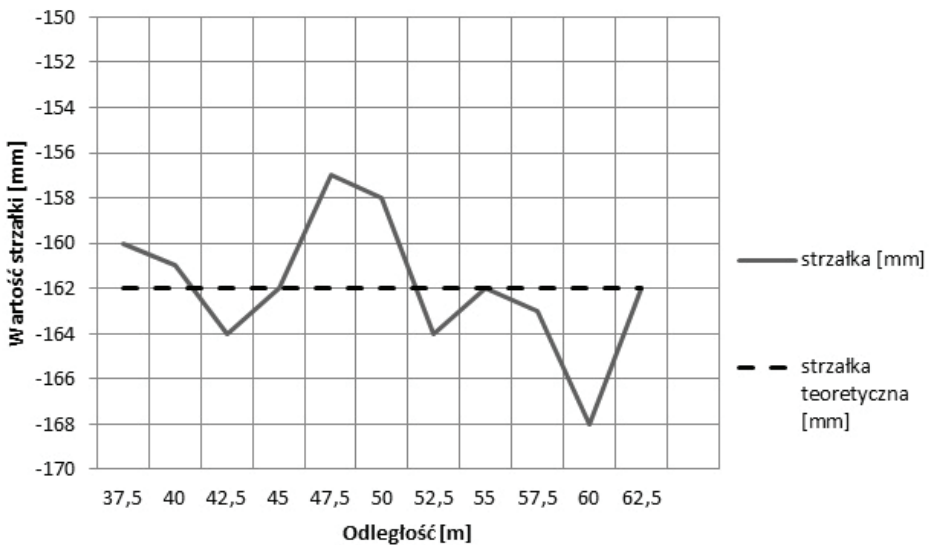
**Rys. 9. Wartość strzałek na łuku ul. Długa – Teatr Bagatela o promieniu  $R=20,0$  m**

Pomiary stwierdziły również niedokładności w kształtowaniu łuków kołowych – maksymalna różnica strzałki teoretycznej od pomierzonej 6 mm na łuku o promieniu 20 m. Wartość zaobserwowanej niedokładności nie wpływa na bezpieczeństwo, jednak może skutkować obniżeniem trwałości nawierzchni.

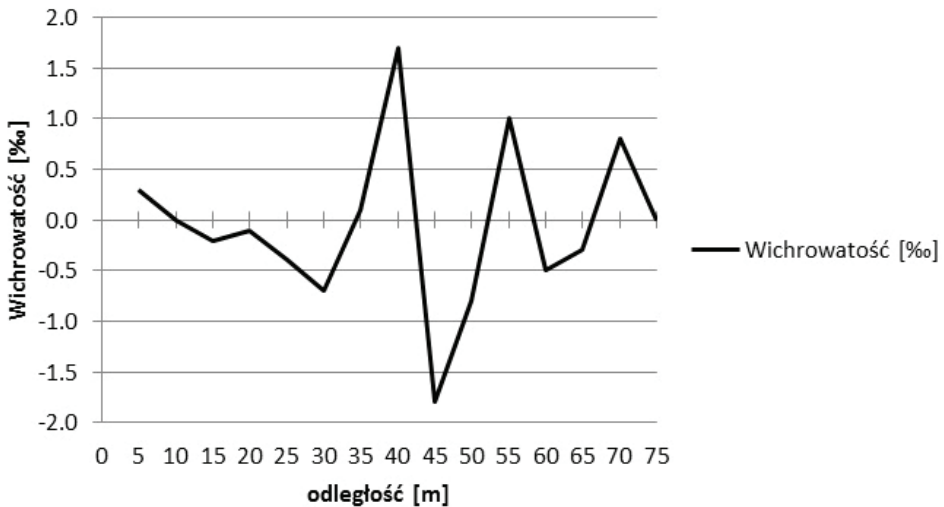
**Rys. 11. Wartość wichrowatości na łuku ul. Długa- Teatr Bagatela o promieniu  $R=20,0$  m**

układzie współrzędnych. Wykonano obliczenia wichrowatości torów. Na rysunku 11 przedstawiono wykres wichrowatości torów dla odcinka ul. Długa – Teatr Bagatela. Podobnie, jak dla innych torów zauważono wysoką wichrowatość, sięgającą na poniżej przedstawionym odcinku nawet 1,8‰. Niepokojąca jest tu duża zmienność wichrowatości na długości mierzonego odcinka – sytuacja ta przekłada się na niespokojność jazdy – negatywnie wpływając na komfort podróży.

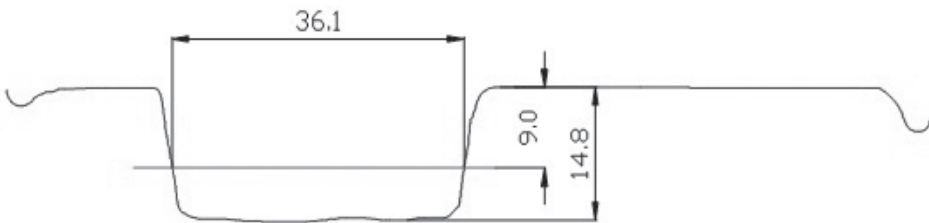
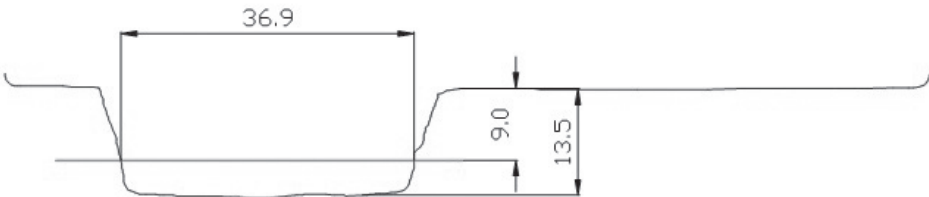
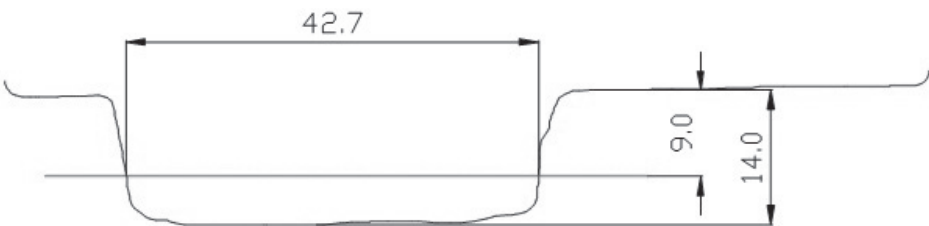
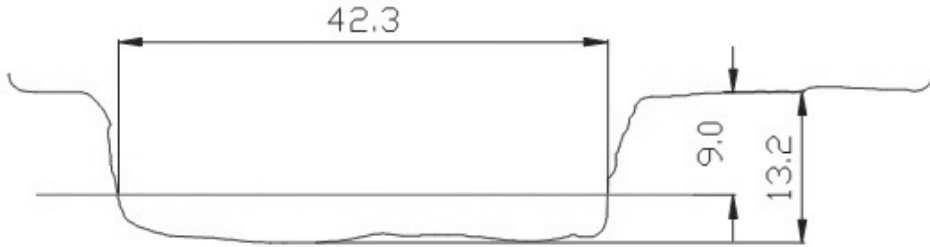
Zauważalne jest znaczne poszerzenie rowka w drugiej części krzyżownicy. Poszerzenie to zostało wykonane po kilkukrotnym zdarzeniu wykolejenia wózków tramwaju. Dzięki takiemu zabiegowi poprawiło się wpasowanie kół w skrzyżowanie, a tym samym bezpieczeństwo jazdy na tym odcinku. Sytuacja ta potwierdza konieczność stosowania poszerzenia od wartości nominalnej toru 1435 mm w skrzyżowaniach torów – można się tu oprzeć na wytycznych [4] oraz wymaganiach dotyczących geometrii skrzyżowań (rys. 1.)

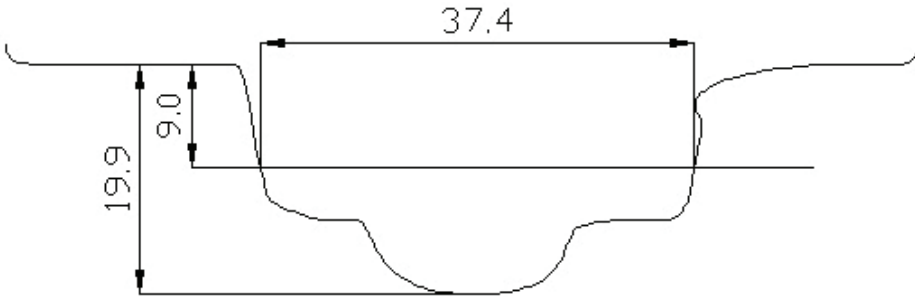
**Rys. 17. Krzyżownica A1 (jazda na wprost) przekrój nr 4**

Niedopuszczalne jest sytuacja, gdy średnia twardość elementu krzyżownicy jest mniejsza od średniej twardości kół taboru. W takim wypadku następuje bardzo szybkie uplastycznianie stali krzyżownicy, a element z uwagi na kontakt powierzchni tocznej koła z krzyżownicą przestaje spełniać swoją funkcję.

Szybkie uplastycznienie krzyżownic można zaobserwować na badanym skrzyżowaniu w miejscu jazdy na wprost ulicą Basztową. Ry-

sunki 17, 18 pokazują maksymalne zaobserwowane zużycie, w którym pogłębienie rowka osiąga wartość 20 mm, co oznacza kontakt powierzchni toczonej koła – niepożądany dla tego typu konstrukcji.

Na podstawie tych obserwacji stosunek średniej twardości kół taboru do średniej twardości krzyżownic wynosi 1,1. Obowiązujące przepisy nie określają minimalnej twardości krzyżownic, jednak z uwagi na bardzo niekorzystną sytuację jazdy obrzeżem koła – krzyżownice powinny cechować najwyższą możliwą twardość.
