## Analiza przyczyn uszkodzeń gzymsów bloku wieżowego gotyckiej bazyliki w Kołobrzegu

### Analysis of the causes of damage to cornices on the gothic tower block of the basilica in Kołobrzeg

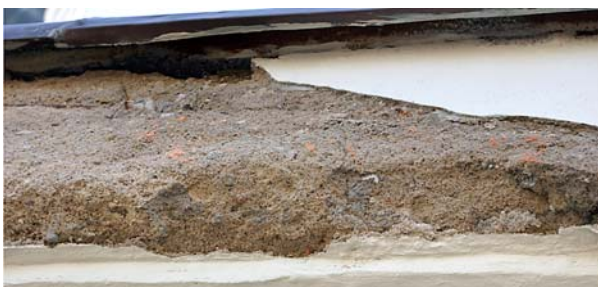
Renovation of the Basilica's tower block cornices was completed in 2009. In the spring of 2011 numerous cornice elements debonded (fig. 3). Fragments falling down onto the street below posed a threat to the safety of passers-by, which is why delaminating cornice

Ryc. 3. Odspojone fragmenty gzymsu, w tym części z lat 60.  
*Fig. 3. Elements of the debonded cornices, including element from the 1960s*

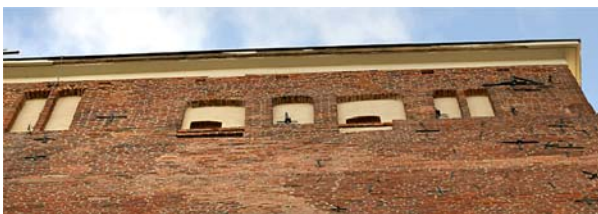
Ryc. 4. Ubytki gzymsu wieży południowej po usunięciu odpajających się fragmentów  
*Fig. 4. Cavities in the cornices of the southern tower after removal of delaminating fragments*

fragments were hammered out and removed (fig. 4). In February 2012, cornices were additionally secured with safety netting (fig. 5). The aim of laboratory research was to determine the causes of the damage to concrete cornices of the Basilica.

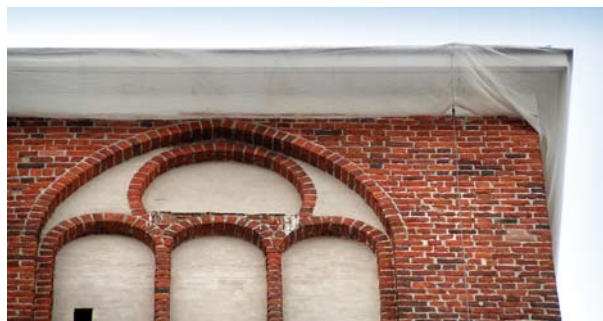
Ryc. 5. Zabezpieczenie siatką gzymsu przed spadaniem odpajających się fragmentów  
*Fig. 5. Cornice covered with safety netting to prevent debonded fragments falling down into the street below*

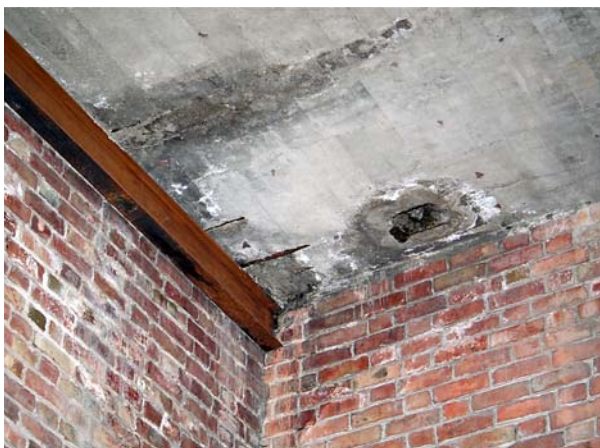
Ryc. 8. Miejscowe zawilgocenia współczesnego, pochodzącego z lat 60. XX wieku, stropu żelbetowego najwyższej kondygnacji, w środkowej partii bloku wieżowego

*Fig. 8. Contemporary damp found on the reinforced concrete structural ceiling of the top floor of the central part of the tower block, which dates back to the 1960s*

It is covered with hip roofs and the central part has a tall spire with a lantern. The roofs are made of sheet copper on placed on roof sheathing. A few small leaks are to be found in the vicinity of roof valleys. The roof sheathing, lower parts of the rafters and the reinforced concrete floor were all found to have damp sections (fig. 8).

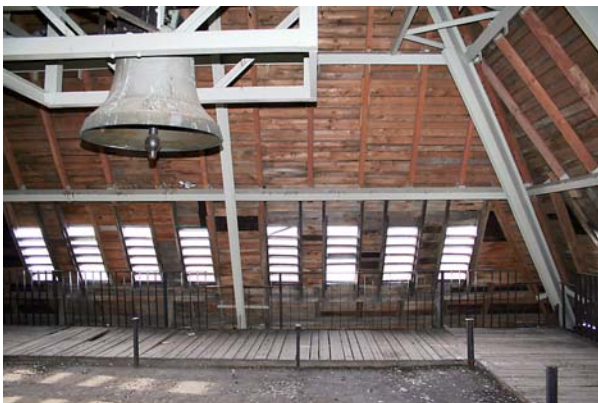
Most probably snow falls onto the top floor through openings in the roof slopes in winter (fig. 9), as well as through cracks between roof slopes and the floor surface. As the snow melts, water flows along the floor to the cornices. The top sides of the cornices have been secured with a layer of bitumen roofing paper and sheet copper, but these have been secured in a way that still permits water penetration and dampening of cornice material inside.

The causes of cornice damage relate to damp from rainwater corroding concrete. The destruction may additionally be caused by snow getting into the attic and onto the floor through illumination and ventilation openings in roof slopes. When the snow melts, water flows down the sloping floor towards the cornices. The water gets under the inappropriately installed bitumen roofing paper and sheet copper on the top of cornices and penetrates the pores of cornice concrete. In winter, the water in the cornices freezes and fragments the cornice. A layer of impenetrable mortar placed onto the cornices during the most recent renovations impedes evaporation of dampness. Separated cornice fragments delaminate during the spring thaw, and fall down to the street below posing danger to those in the building's surroundings.

Ryc. 9. Otwory oświetlające i wentylujące poddasze w połaciach dachu nad wieżą południową. Dach o konstrukcji stalowo-drewnianej. Widoczna stalowa konstrukcja zawiesia dzwonu

*Fig. 9. Illumination and ventilation openings in the roof slopes in the attic of the southern tower, showing the steel and timber roof structure. The bell suspension gear of the steel structure is visible*

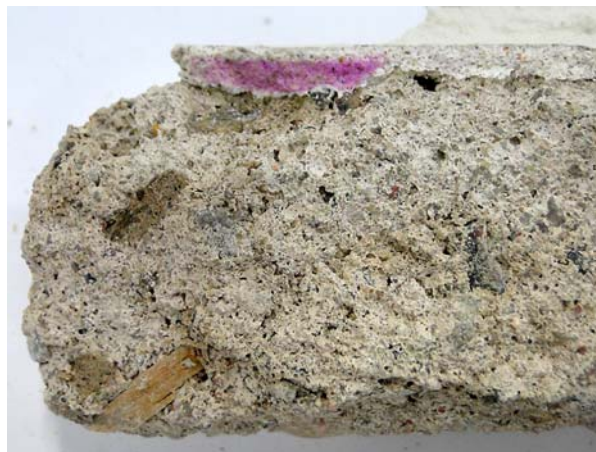
Ryc. 11. Fragment próbki nr 3. Mocno porowaty stary beton, widoczne wtrącenia drewniane

*Fig. 11. Fragment of sample no 3 – highly porous old concrete, with visible wood intrusions*

- mechanical properties considerably decreased – easy segregation of matrix and aggregate,
- highly porous (fig. 10, 11, 12),
- few wood intrusions (fig. 10, 11);
- grey mortar
  - homogenous grey colour,
  - high strength,
  - good adhesion to old concrete,
  - old concrete covered on average with the mortar layer of 2–5 mm;
- dark grey mortar
  - homogenous colour,
  - high strength,
  - used to fill in large cavities,
  - good adherence to grey mortar;
- white mortar
  - homogenous colour, white, glossy,
  - high strength,
  - applied to the bottom side of cornices onto impregnated old concrete;
- white shell applied as a thin layer on conservation mortars.

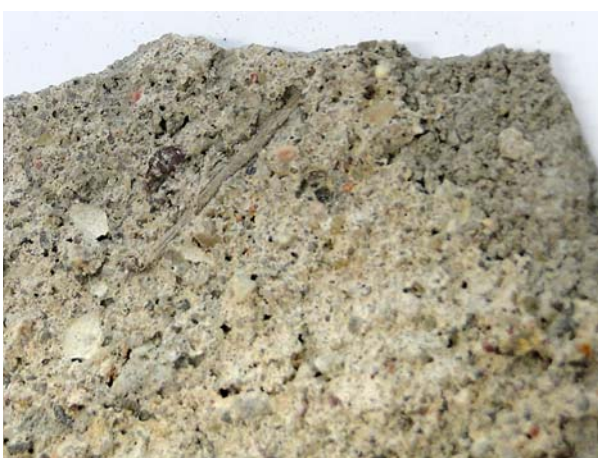
Ryc. 10. Fragment próbki nr 2. Mocno porowaty stary beton, widoczne wtrącenia drewniane

*Fig. 10. Fragment of sample no 2 – highly porous old concrete with visible wood intrusions*

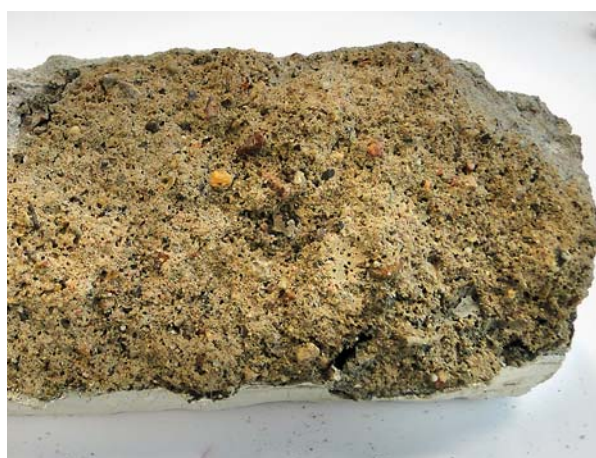
Ryc. 12. Fragment próbki nr 5. Mocno porowaty stary beton

*Fig. 12. Fragment of sample no 5 – highly porous old concrete*

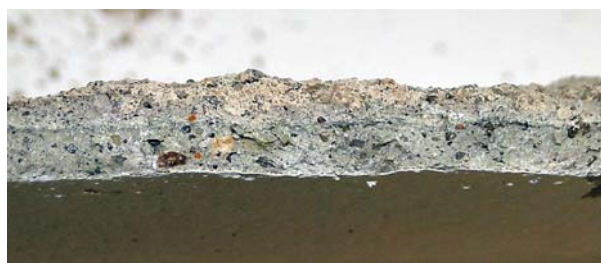
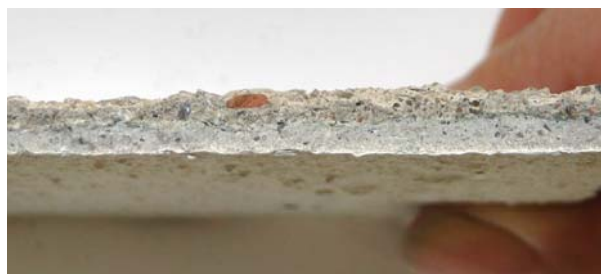
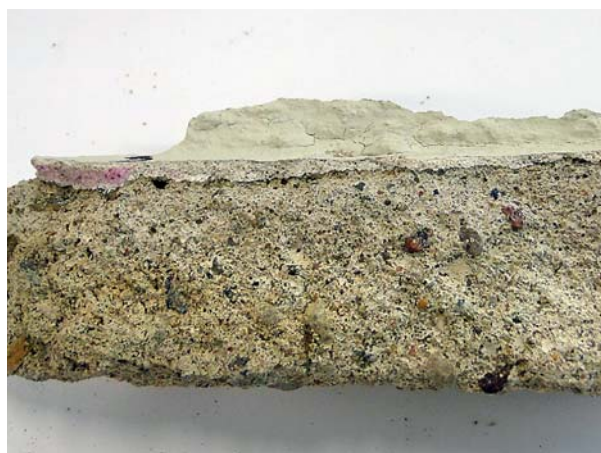
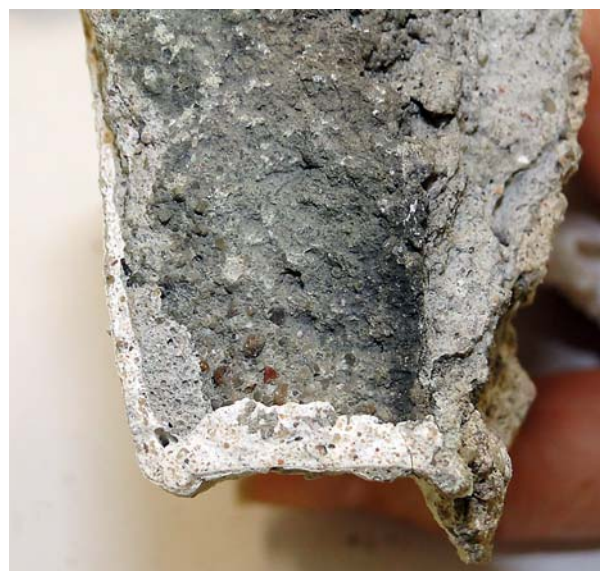
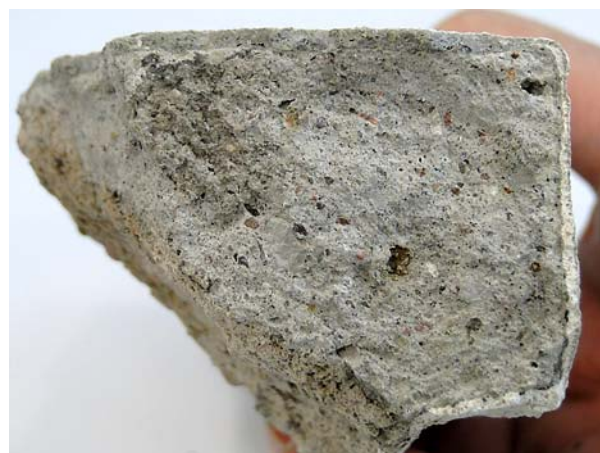
Ryc. 13. Fragmenty próbek gzymsu dostarczonych do badań, odpowiednio: a) próbka nr 1; b) próbka nr 2; c) próbka nr 3; d) próbka nr 4; e) próbka nr 5

In all the samples tested, cracking runs through old concrete (fig. 13). In four samples, the crack in the old concrete is located at the depth of 3 – 5mm measured from the conservation materials coating (fig. 13a, b, d, e). Only in sample no 3, cracking in the old concrete is to be found approximately 4.5 cm from the outer surface (fig. 13c).

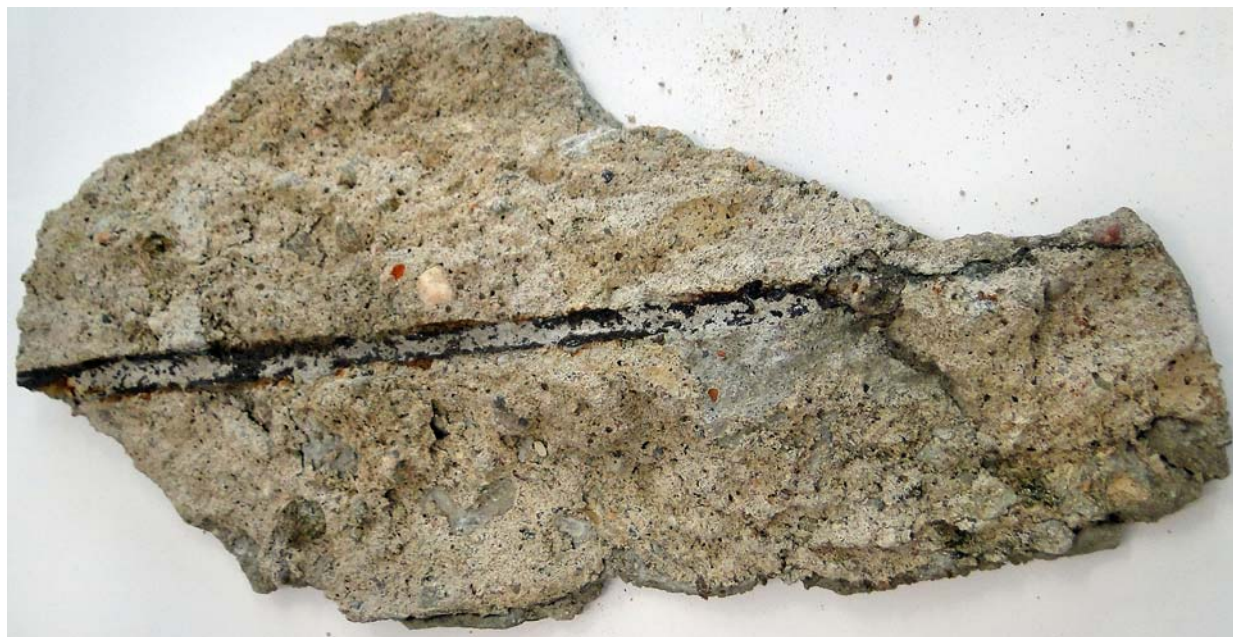
Ryc. 14. Fragment próbki nr 1

Cement paste in the concrete has undergone extensive carbonatization and the concrete itself displays a significant neutralization. Water extracted from the broken-up concrete has a pH value of approximately 8. Such conditions result in rapid corrosion of the reinforcement (fig. 14).
