# Uszkodzenia i wzmocnienia stalowej hali przemysłowej z początku XX w.

W artykule przedstawiono studium przypadku stalowej hali przemysłowej, która powstała na początku XX w. Mimo licznych uszkodzeń i swojej 100-letniej historii jest ona ciągle użytkowana. Przypadek ten pokazuje, że tego typu obiekty powinny być przedmiotem szczególnej kontroli pod względem ich stanu technicznego.

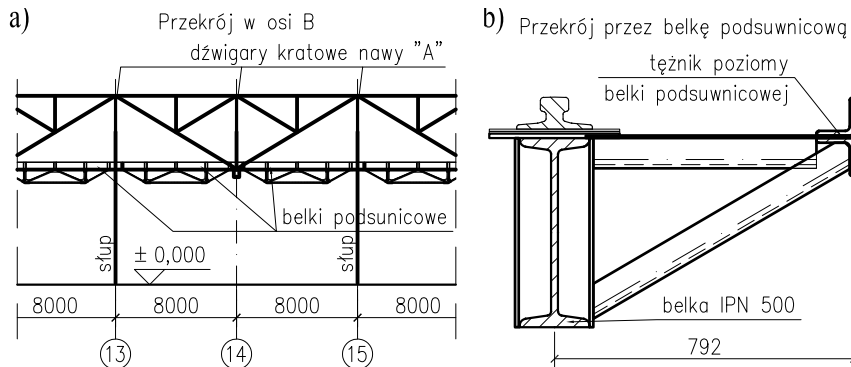
Rysunek 2. a) Fragment przekroju podłużnego hali w osi B b) przekroju przez belkę podsuwnicową

W trakcie swojej stułetniej historii konstrukcja hali była kilkakrotnie przerabiana i modyfikowana. Większość zmian podyktowana była zmieniającą się technologią produkcji taboru kolejowego. Wymuszało to stosowanie suwnic o coraz większych udźwigach. W oparciu o nitowane połączenia belek podsuwnicowych z pozostałymi elementami konstrukcji można wywnioskować, że są one użytkowane od czasu wybudowania hali. Istotne zmiany w konstrukcji belek podsuwnicowych w nawie B wykonano prawdopodobnie w latach 90. XX w. O ile koncepcja rozbudowy samych belek w osiach B i C była jak najbardziej słuszna, to sposób jej wykonania jest już wątpliwy. Siedemdziesięcioletnie wówczas belki wzmocniono, spawając do pasa dolnego kratowy ściąg (por. rys. 2a.). Belki uzupełniono ponadto o poziomy tężnik, który podparto zastrzałami oraz żebrami przyspawanymi do historycznej belki (por. rys. 2b.). Usunięto przy tym poziomy tężnik podłużny hali umiejscowiony w pozio-

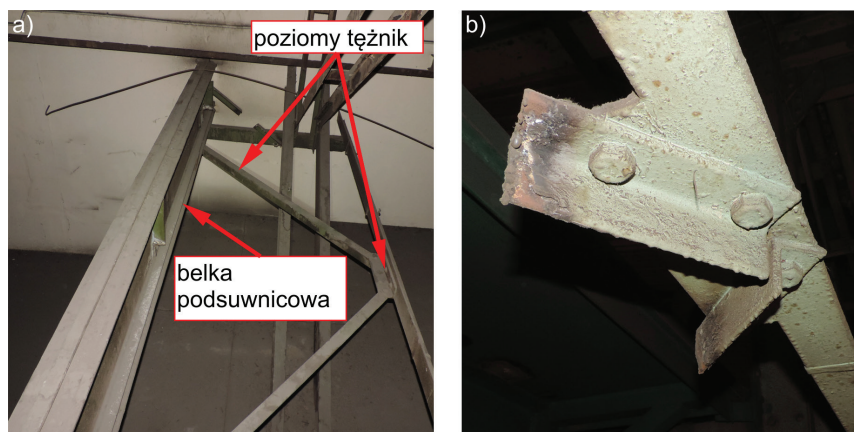
Rysunek 3. a) Widok oryginalnego poziomego tężnika kratowego b) jego usunięty fragment

mie pasa dolnego belki podsuwnicowej, ponieważ kolidował ze wzmocnieniem. Usunięty element odpowiadał za przenoszenie poziomych obciążeń bocznych wynikających z oddziaływania suwnic. Widok oryginalnego tężnika, który zachował się nad nieużytkowaną częścią hali, przedstawiono na rysunku 3a., natomiast rysunek 3b. przedstawia pozostawiony fragment odciętego wówczas elementu.

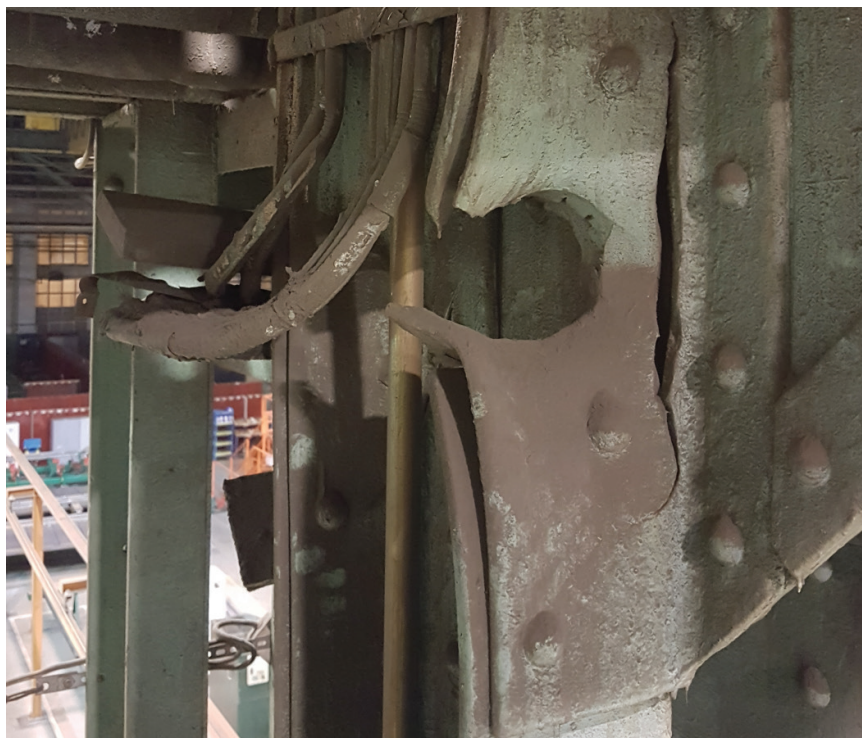
Rysunek 4. Widok przykładowego uszkodzenia będącego skutkiem działań wojennych

Najpowszechniejszymi były uszkodzenia stalowych elementów konstrukcyjnych powstałe w trakcie działań wojennych. Były to głównie przetrzeleny i plastyczne deformacje dźwigarów kratowych, słupów i belek podsuwnicowych będące efektem ostrzału z broni o zróżnicowanym kalibrze (por. rys. 4.). Du-

ża część uszkodzeń przetrwała do dnia dzisiejszego. Ponadto po uwzględnieniu aktualnie obowiązujących norm dotyczących oddziaływań klimatycznych wyężenie części elementów konstrukcji przekracza normowe

warunki nośności, co przy dodatkowym ich osłabieniu stwarza sytuację przedawaryjną.

Naprawy tego typu uszkodzeń polegały głównie na odtworzeniu uszkodzonego elementu lub uzupełnieniu powstałego ubytku.

Z uwagi na niespawalną stal elementów konstrukcyjnych wzmocnienia należało zaprojektować tak, aby wyeliminować spawanie. Stosowano wówczas połączenia śrubowe i w przypadku nitów zastąpiono je śrubami pasowanymi do połączeń sprężanych.

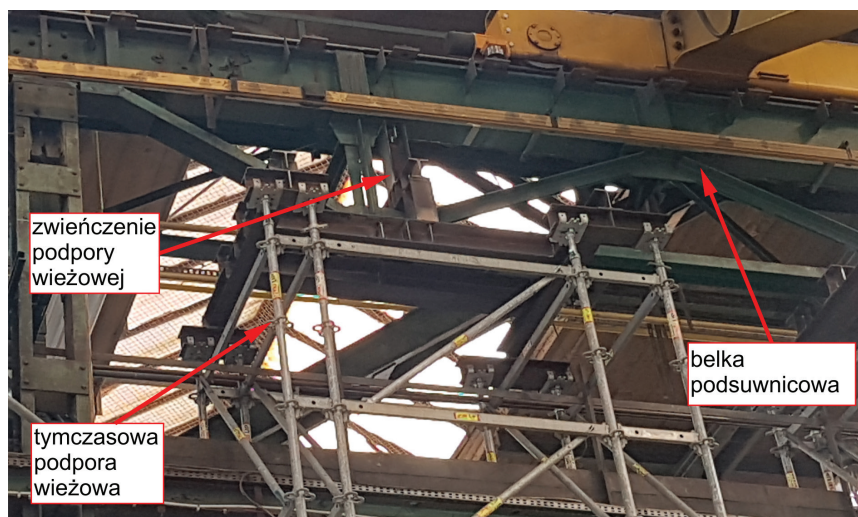
Rysunek 5. Widok tymczasowego podparcia belek podsuwnicowych

Belki podsuwnicowe w osiach B i C nawy B są w stanie przedawaryjnym. Jest on efektem pojawienia się pęknięć zmęczeniowych, które wykryto podczas badań magneto-proszkowych. Badania te przeprowadzono, ponieważ uzupełnienia wymagały spoiny łączące wykonane w latach 90. XX w. ściągi i pas dolny belki podsuwnicowej. Nie można jednoznacznie stwierdzić, kiedy nastąpiła inicjacja pęknięć, a także jaki jest ich okres propagacji. W celu zabezpieczenia konstrukcji przed zniszczeniem lub przed potencjalną katastrofą budowlaną wykonano w każdym przęśle po dwie tymczasowe podpory wieżowe. Widok tego podparcia pokazano na rys. 5.

W oparciu o analizę udostępnionej dokumentacji można stwierdzić, że do pojawienia się i propagacji wykrytych wskazań przyczynił się sposób eksploatacji hali w ostatnich latach. W tym czasie znacząco wzrosły obciążenia belek podsuwnicowych wynikające z montażu nowych suwnic i zwiększenia ich udźwigu.

Pojawienie się pęknięć prawdopodobnie wynika z:

- 1) długiego okresu eksploatacji belek podsuwnicowych (około 100 lat);
- 2) przekroczenia maksymalnych dopusz-

czalnych nacisków na koło suwnicy (130 kN);

- 3) zbyt dużych mimośrodków pomiędzy szyną a średnikiem belki podsuwnicowej;
- 4) niejednorodnej struktury stali, z której wykonano belki podsuwnicowe;
- 5) modyfikacji konstrukcji (w szczególności wprowadzanych poprzez spawanie) oraz uszkodzeń wojennych.

Użytkowanie suwnic w tym okresie doprowadziło do pojawienia się dużej zmienności naprężeń spowodowanych ww. przyczynami i w efekcie do przekroczenia wytrzymałości zmęczeniowej trwałej. Mechanizm kumulacji naprężeń wynikających ze zbyt dużych nacisków i mimośrodków szyny względem belki był już powodem awarii [6–7]. Liczne wtrącenia i zanieczyszczenia w stali historycznej przyczyniły się do zainicjowania mikropęknięć, a zbyt duże wartości zmienności naprężeń do ich propagacji. Następnie dochodziło do łączenia się mikropęknięć w większe struktury, które mogą być już zaobserwowane jako pęknięcia.

Nie bez znaczenia są również wprowadzone w okresie eksploatacji modyfikacje konstrukcji oraz uszkodzenia wojenne. Dodatkowe mocowania, wiercenie otworów, a zwłaszcza spawanie powoduje obniżenie wytrzymałości zmęczeniowej stali (i w konsekwencji nośności zmęczeniowej belek), ponieważ są to miejsca występowania karbów. Bardzo często – a tak jest w przypadku uszkodzeń wojennych oraz nietypowych modyfikacji konstrukcji – tego typu karby nie są ujęte w normie i ocena ich wpływu nie jest możliwa bez przeprowadzenia badań

Naprawa lub wzmocnienie tego typu uszkodzeń jest bardzo kłopotliwa lub wręcz niemożliwa. Aktualnie trwają prace nad wyborem takiego rozwiązania, które umożliwiłoby użytkowanie hali bez jakichkolwiek obstrzeżeń. Zaproponowano trzy koncepcje: zastąpienie suwnicy natorowej suwnicą bramową, wymianę belek podsuwnicowych albo budowę nowej, niezależnej estakady wewnątrz hali. Z uwagi na przepisy BHP koncepcja pierwsza nie dojdzie do realizacji, a koncepcja druga jest uzależniona od stanu technicznego wieszaków, które częściowo podpierają belki podsuwnicowe. Stan ten jest aktualnie przedmiotem badań.
