# Uszkodzenia i naprawa stropów żelbetowych w budynku wielorodzinnym

Dr inż. Adam Klimek, dr inż. Zygmunt Matkowski, Politechnika Wrocławska

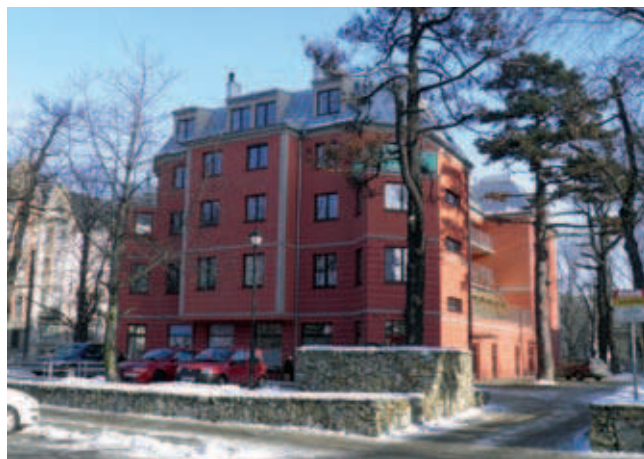
Fot. 1. Budynek, w którym wystąpiły nadmierne ugięcia stropów oraz wywołane nimi pęknięcia ścian działowych (fot. Z. Matkowski)

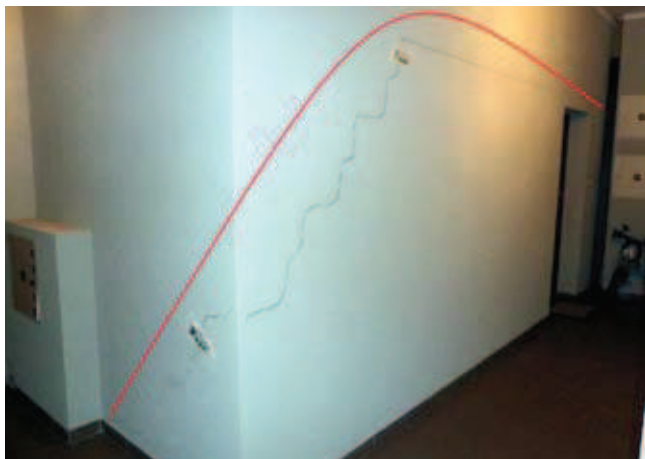
między lokalami mieszkalnymi a korytarzami w kondygnacji I piętra pojawiły się rysy (fot. 2, 3), które następnie przekształciły się w pęknięcia, przecinające całą grubość ścian. Charakter pęknięć pozwolił stwierdzić nie tylko pionowe, ale i poziome przemieszczenia oddzielonych pęknięciami fragmentów ścian. Po osiągnięciu rozwarłości 4 mm pęknięcia ustabilizowały się, co stwierdzono na podstawie kilkumiesięcznej obserwacji zamontowanych na pęknięciach plomb szklanych.

**Fot. 2.** Uszkodzona wskutek ugięć stropu ściana działowa z bloczków silikatowych o grubości 24 cm oraz kształt powstałego w ścianie łuku, utrzymującego w równowadze część ściany nad pęknięciem (fot. A. Klimek)

Do katastrofy budowlanej nie doszło ze względu na zapasy parametrów wytrzymałościowych stali i betonu względem przyjmowanych do obliczeń ich wartości obliczeniowych, niepełne obciążenie użytkowe stropu, jak również dzięki wykształceniu się w pękniętej ścianie

łukowego sklepienia, dźwigającego część ściany ponad jej pęknięciem (fot. 2).

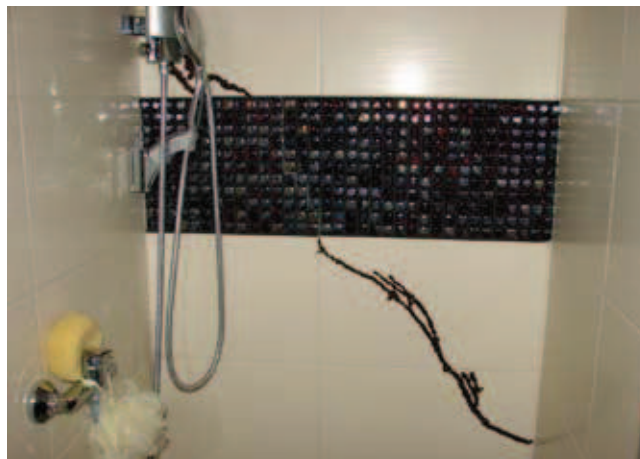
**Fot. 3.** Pęknięcie ściany działowej widziane od strony wewnętrznej lokalu mieszkalnego w pomieszczeniu łazienki, wypełnione prowizorycznie masą silikonową (fot. A. Klimek)

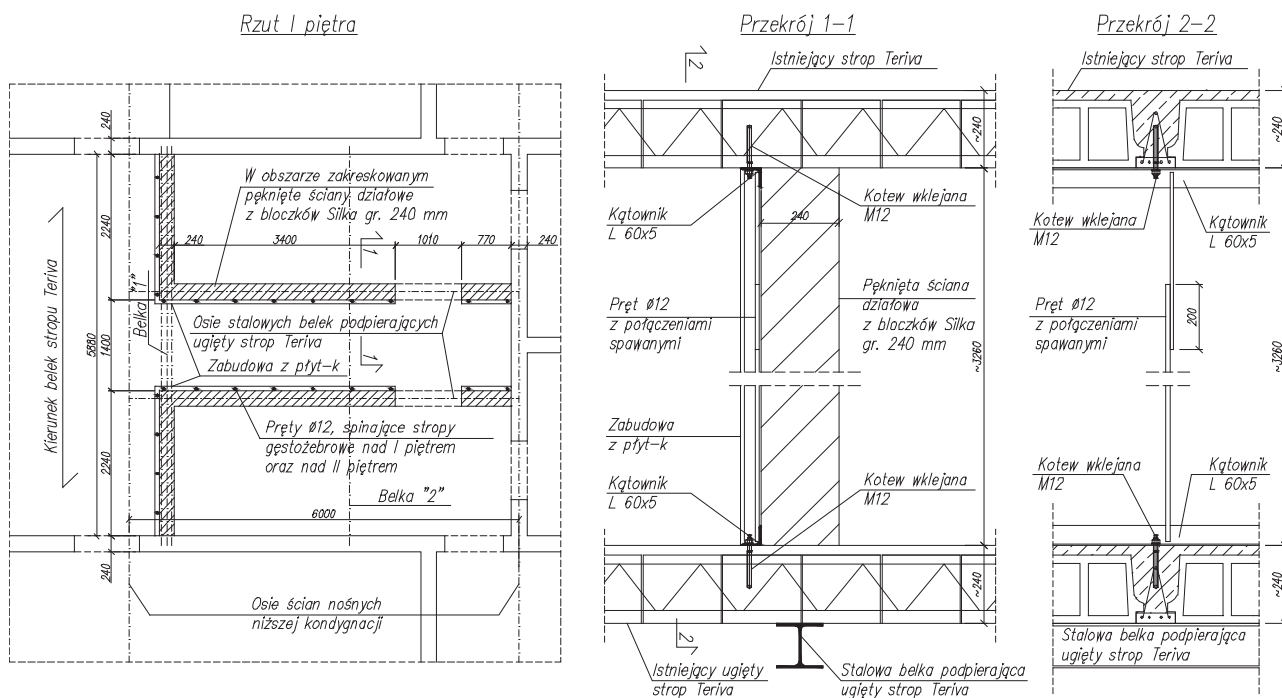
**Rys. 1.** Rzut I piętra budynku ze wskazanymi uszkodzonymi ścianami działowymi, układem nośnym niższej kondygnacji oraz sposobem naprawy (rys. B. Matuszczak)

- wyężenie na zginanie żebra złożonego z 3 belek Teriva I, obciążonego równoległą do belek ścianą o grubości 24 cm oraz dwiema ścianami prostopadłymi (belka „1” na rysunku 1) wynosi 1,36 (czyli nośność tych belek jest za mała o 36%); obliczone ugięcie żebra wynosi 94 mm i jest 3-krotnie większe od ugięcia dopuszczalnego, wynoszącego 30 mm;
- wyężenie jednej belki Teriva I obciążonej dwiema ściankami o grubości 24 cm, przekazującymi swoje

ciężary na belkę w postaci sił skupionych (belka „2” na rysunku 1) wynosi 2,49 (czyli nośność tych belek jest za mała o 149%); obliczone ugięcie belki wynosiło 128 mm i było 4-krotnie większe od ugięcia dopuszczalnego, wynoszącego 30 mm.

stropu gęstożebrowego Teriva podparto od dołu poprzecznymi belkami z profili szerokostopowych HEA, zmieniając ich schemat z 1-przęstowych wolnopodpartych na 3-przęstowe [2]. Reakcje pionowe ze stalowych belek wzmacniających przekazano na poprzeczne ściany nośne niższej kondygnacji parteru (rys. 1, fot. 4). Zapewniono w ten sposób spełnienie warunków stanu granicznego nośności konstrukcji stropu.

Uznano, że ze względu na chwiejny stan równowagi ścian działowych po wykształceniu się w nich łukowych sklepień, dźwigających znaczne części ciężarów tych ścian, można spodziewać się po pewnym czasie niekorzystnej zmiany tego stanu równowagi, co może skutkować pełnym dociążeniem ścianami przeciążonego stropu i dalszymi jego odkształceniami, pomimo wykonanego już jego podparcia belkami stalowymi. W związku z tym opracowano drugą fazę wzmocnienia, dotyczącą stanu granicznego użyteczności ścian działowych w zakresie ich zarysowania [3]. Rozwiązanie to polegało na przekształceniu pękniętych ścian działowych w samonośne elementy o charakterze tarczowym poprzez ich sprężenie w kierunku pionowym prętami stalowymi, spinającymi stropy na górnych i dolnych krawędziach tych ścian. Zastosowane rozwiązanie drugiej fazy wzmocnienia przedstawiono na rysunku 1, zaplanowano jego wykonanie w następującej kolejności:

- należy precyzyjnie ustalić położenie belek stropu Teriva;
- wzdłuż dolnych oraz wzdłuż górnych krawędzi pękniętych ścian działowych zamocować do stropów kątowniki 60×5 za pomocą kotew wklejanych; kotwy należy osadzać w środkach szerokości stopek belek Teriva;

- do osadzonych kątowników dospawać pręty gładkie  $\varnothing 12$  ze stali S235 w rozstawie co 60 cm, przewidując połączenie ich na zakład w pobliżu środka wysokości ściany, jak na rysunku 1;
- w celu wprowadzenia wstępnych naprężeń sprężających ściany pręty  $\varnothing 12$  należy kolejno podgrzewać palnikiem do temperatury 60–80°C, a następnie podgrzane pręty niezwłocznie łączyć spoinami pachwinowymi;
- po wykonaniu wszystkich wzmocnień wykonane elementy stalowe należy zabezpieczyć antykorozyjnie przez malowanie, a wzmocnienie obudować suchą zabudową z płyt gipsowo-kartonowych;
- pęknięcia ścian działowych wewnątrz lokali mieszkalnych należy wypełnić suspensją cementową metodą iniekcji ciśnieniowej, następnie uzupełnić tynki oraz odtworzyć wykończenia powierzchni ścian: powłoki malarskie lub płytki ceramiczne.

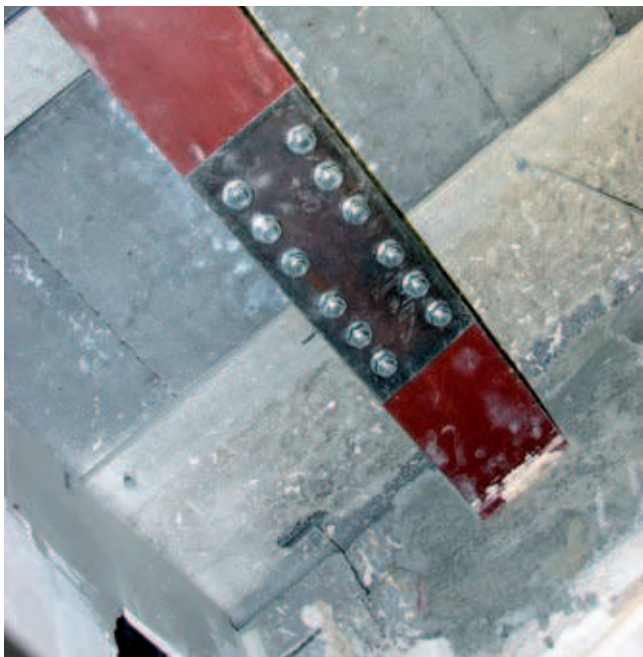
**Fot. 4.** Jedna z 2 stalowych belek podpierających ugięty strop Teriva nad parterem (fot. A. Klimek)
