Analiza konstrukcji nietypowej klatki schodowej w budynku zabytkowym

Analysis of the structure of an unusual staircase in a historic building

dr inż. Ryszard Antonowicz (ORCID: 0000-0002-0026-9961), dr inż. Adam Klimek (ORCID: 0000-0002-4945-4121), Politechnika Wroclawska

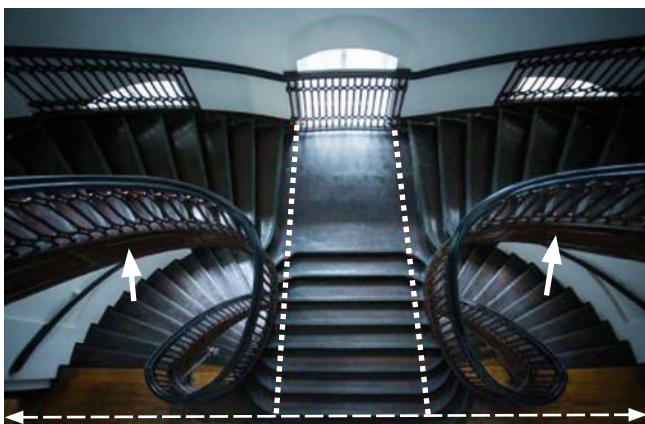
Rys. 2. Klatka schodowa widziana z poziomu III piętra; wzdłuż biegu oznaczono wzmocnienia „belki zastrzałowych” z lat 50. XX w. z ceowników 180, poziomą linią przerywaną belkę główną 24x40 cm; belka ta nie została wzmocniona podczas remontu w latach 50.

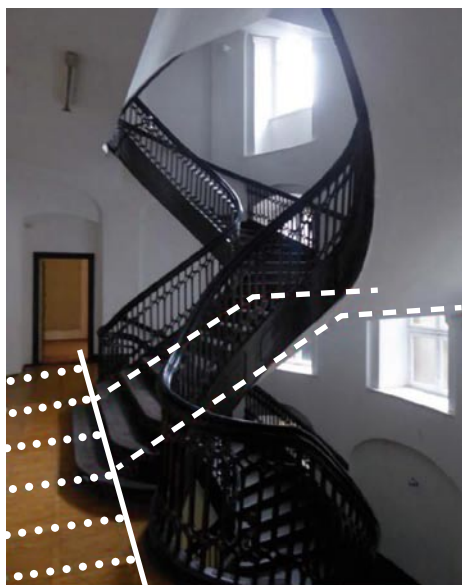
Rys. 3. Klatka schodowa widziana z poziomu I piętra, liniami przerywanymi oznaczono wzmocnienia z lat 50. XX w. – z ceowników 180, linią ciągłą belkę główną podestu 24x40 cm, liniami kropkowymi wspornikowe belki podestu o przekrojach 22x28 cm

wzmocnienia zostały wykonane jedynie w zakresie osadzenia ceowników 180 pod belkami zastrzałowymi biegów dolnych i spocznika międzykondygnacyjnego (rys. 3, 6); nie wykonano wzmocnień głównych belek podestowych belkami stalowymi IPN 400 (rys. 6);

- podesty klatki w poziomie stropów mimo znacznej rozpiętości głównej belki podestowej (ponad 9 m) nie wykazują odczuwalnych drgań, co najprawdopodobniej świadczy o ich usztywnieniu dochodzącymi do niej belkami poprzecznymi, przechodzącymi jako ciągle przez ścianę zamykającą klatkę schodową i kontynuującymi się w stronę północnej ściany zewnętrznej budynku (rys. 3, 7).

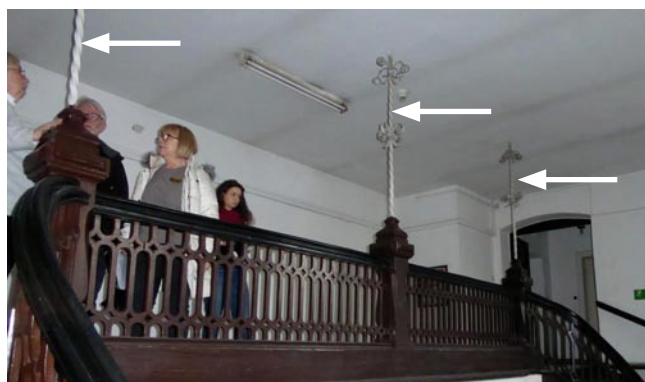
- stopnice są wytarte, wyeksploatowane;
- zawiesia z prętów stalowych, podwieszające najwyższy podest do belek stalowych stropu nad III piętrzem (rys. 4) są stabilne i dobrze umocowane; strop do którego podwieszono zawiesia nie jest odkształcony;

Rys. 4. Pręty stalowe, podwieszające najwyższy podest klatki schodowej do stropu Kleina (oznaczono strzałkami)

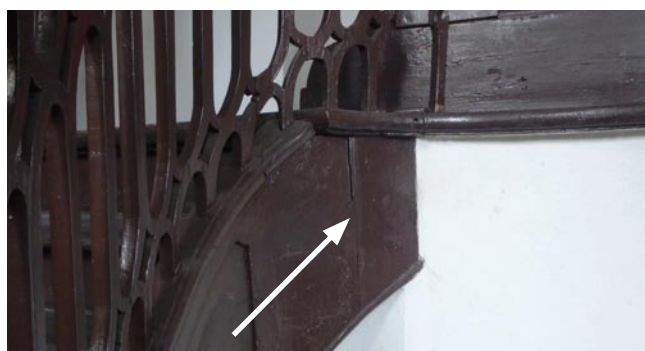
- spiralne belki policzkowe górnych biegów posiadają znaczne odkształcenia, które powstały wskutek rozluźnień połączeń ich elementów składowych (rys. 5);

- następstwem w/w odkształceń belek policzkowych są wyraźne odczuwalne opady stopni w kierunku od ściany zewnętrznej do belki policzkowej; opady te są zróżnicowane, mniejsze w dolnych, a większe w górnych częściach biegów; maksymalny pomierzony opad stopnia wynosi 10 cm, a opad spocznika 7 cm; opady spoczników są mniejsze od ich opadów pomierzonych w opracowaniu [2], co może świadczyć o tym, że podczas remontu klatki schodowej w latach 50. XX wieku jej konstrukcja została częściowo wyprostowana, co zaplanowano w tym opracowaniu; ceowniki stalowe wzmacniające „belki zastrzałowe” miały zostać w środku długości połączone przegubowo a następnie ściągnięte, co miało w zamysle autorów projektu wzmocnienia doprowadzić do ich wyprostowania;

Rys. 5. Pęknięcie na połączeniu elementów składowych spiralnej belki policzkowej górnego biegu klatki schodowej (oznaczono strzałką)

nośności, a największe naprężenia występują we wspornikowych belkach policzkowych, utrzymujących główne podłużne belki podestów w poziomach stropów. Ceowniki stalowe, założone w latach 50. XX wieku, również spełniają warunki stanów granicznych, choć niektóre są na granicy nośności. Ugięcia konstrukcji schodów, obliczone bez uwzględnienia podatności węzłów i reologii są niewielkie i spełniają warunki stanów granicznych użyteczności. Jediną wadą konstrukcji schodów są rozluźnienia połączeń spiralnych belek policzkowych, które spowodowały nierówne odkształcenia biegów. Powinny one ulec wzmocnieniu.

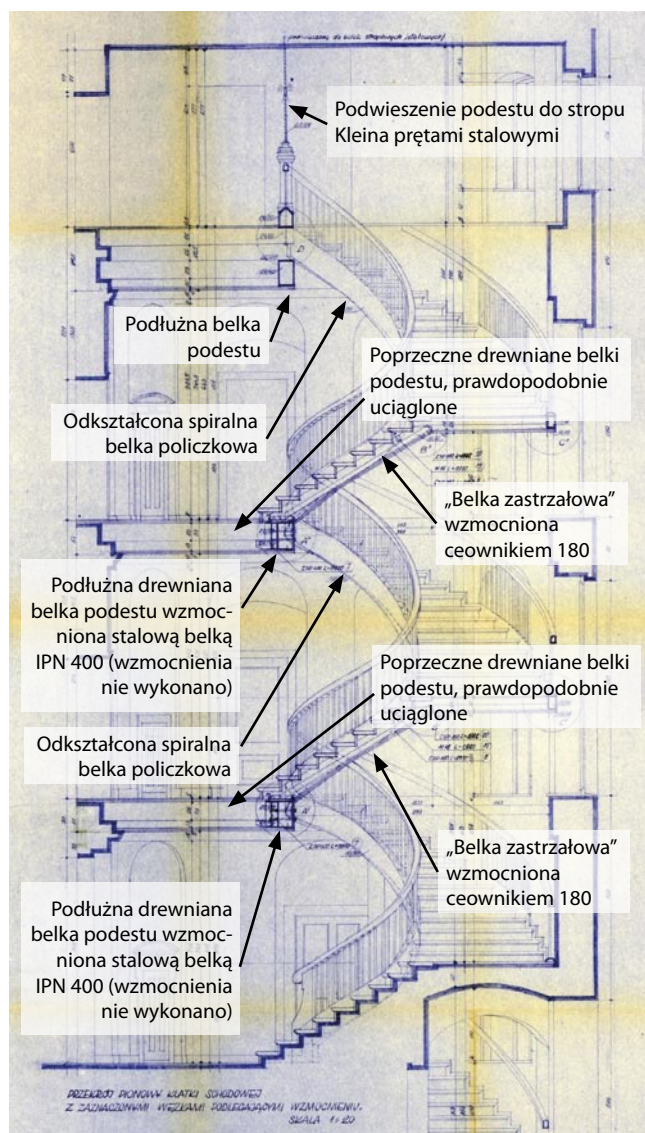
Rys. 6. Projekt wzmocnienia klatki schodowej według [2]

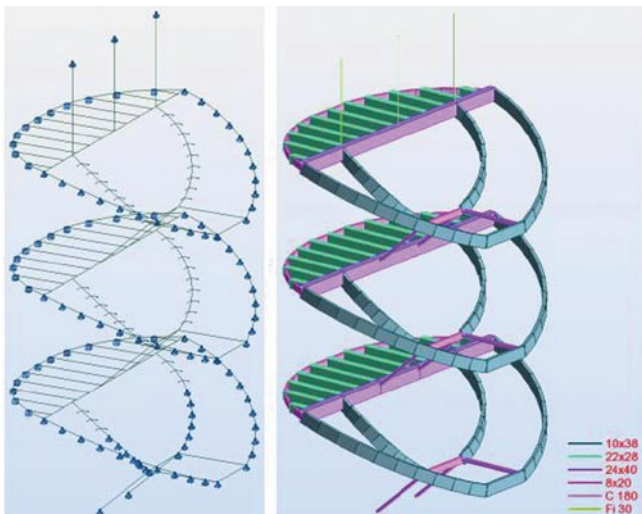
Rys. 7. Schemat statyczny i przekroje prętów

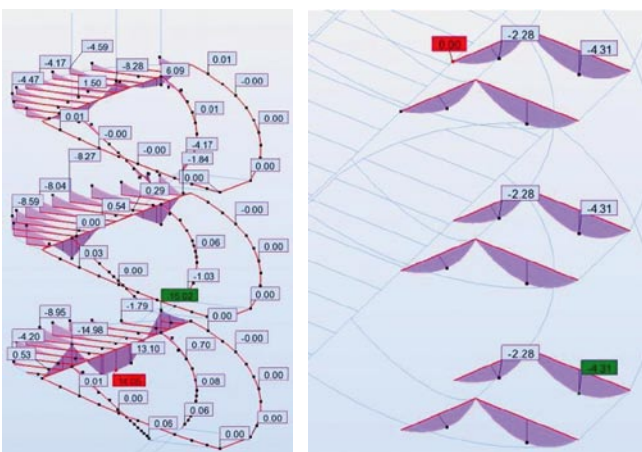
Rys. 8. Po lewej momenty zginające w prętach drewnianych, po prawej w ceownikach stalowych, wzmocniających „belki zastrzałowe”, kNm

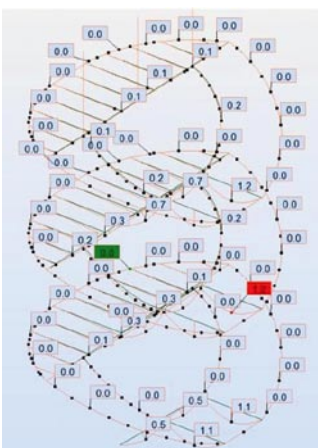
Rys. 9. Deformacje prętów od obciążeń charakterystycznych, cm (bez uwzględnienia reologii)

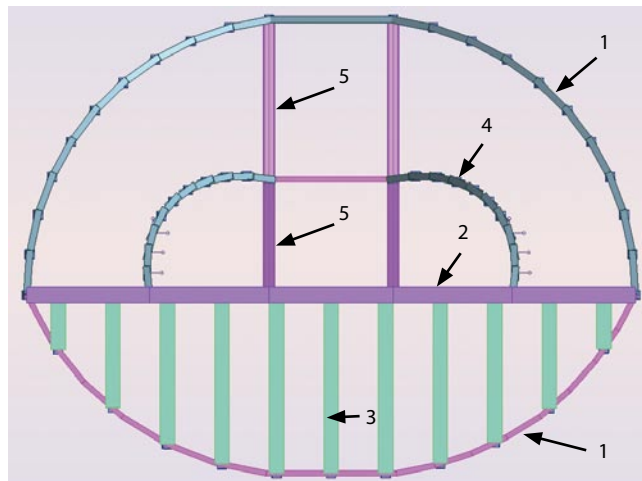
Rys. 10. Schemat statyczny nietypowego pierwotnego rozwiązania klatki schodowej w widoku z góry: 1) owalna murowana ściana klatki schodowej; 2) podłużna belka podestu o długości 9,15 m, wolno podparta; 3) poprzeczne wspornikowe belki podestowe, tworzące ruszt drewniany wraz z belką 2; zamodelowano je jako utwierdzone w ścianie owalnej 1 ze względu na ich uciąglenie poza ścianę owalną aż do ściany zewnętrznej budynku; 4) odkształcone spiralne belki policzkowe górnych biegów; 5) łamane „belki zastrzałowe” dolnego biegu, wzmocnione ceownikami w latach 50. XX w.

Klatka schodowa zawdzięcza względnie dobry stan techniczny nietypowemu rozwiązaniu konstrukcyjnemu, polegającym na zastosowaniu wspornikowych poprzecznych belek podestowych, podtrzymujących podłużne belki podestów o rozpiętości ponad 9 m (rys. 10). Belki poprzeczne uzyskały sztywność na zginanie dzięki ich przedłużeniu poza ścianę na której się opierają aż do następnej ściany nośnej. Jak się okazuje, belki poprzeczne o zmiennym wysięgu (do 2,67 m), skutecznie współpracują z podłużną belką podestową o długości 9,15 m, powodując jej usztywnienie do takiego stopnia, że podest pomimo ponad 200-letniej eksploatacji nie wykazuje widocznych odkształceń oraz nie drga pod obciążeniami dynamicznymi.
