Uwarunkowania techniczne prac remontowych modernistycznych kamienic gdyńskich

Dr hab. inż. Maciej Niedostatkiwicz, Politechnika Gdańska

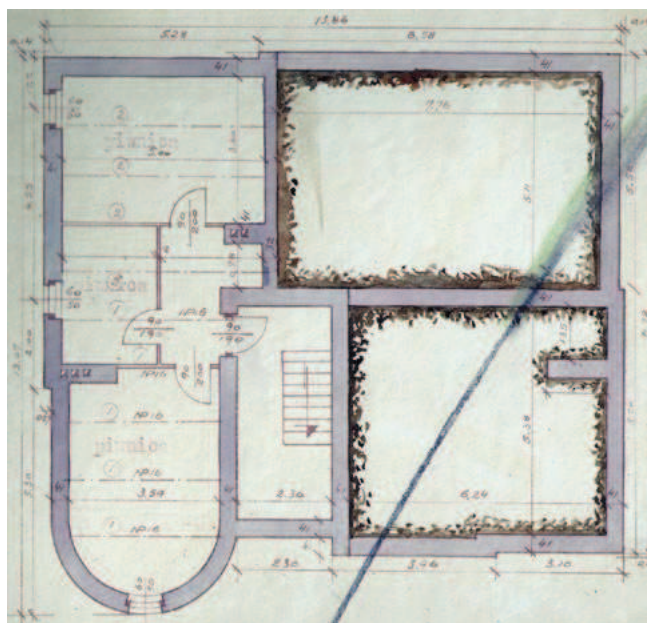
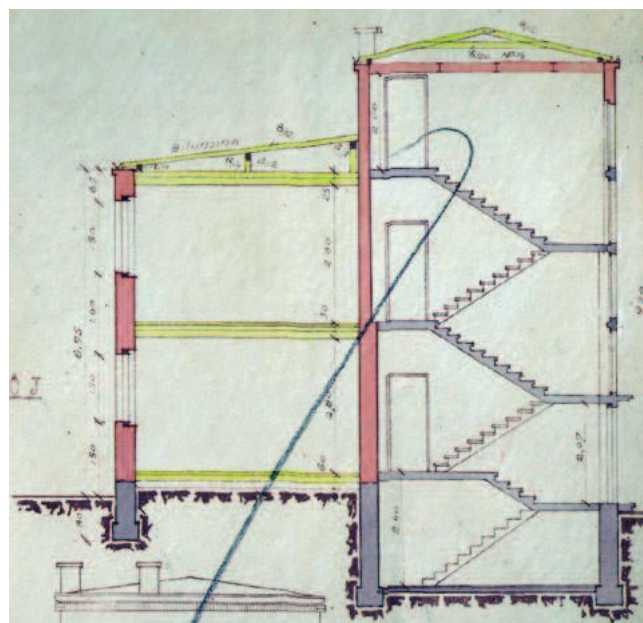
■ **Podpiwniczenie budynków jedynie w części rzutu poziomego** (rys. 1). Przyczyną takiego postępowania było najczęściej przeświadczenie o oszczędności finansowej ze względu na brak realizacji murów w części niepodpiwniczonej o wysokości równej pełnej kondygnacji piwnic. W rzeczywistości, uwzględniając konieczność zabezpieczenia murów przed zjawiskami wysadzinowymi niezbędne było wykonanie murów w obszarze części niepodpiwniczonej o wysokości jedynie ok. 50–80 cm niższej niż wysokość kondygnacji piwnicy, ponadto konieczne było poniesienie kosztów związanych z zasypaniem fragmentów wewnątrz murów części niepodpiwniczonej. Aktualnie nierównomierne podpiwniczenie skutkuje zarysowaniem murów, zarówno zewnętrznych, jak również wewnętrznych w wyniku nierównomiernego osiadania budynków, ponadto jest przyczyną dodatkowych utrudnień w przypadku konieczności wzmocnienia fundamentów, np. z uwagi na wzrost obciążeń w wyniku planowanej nadbudowy i rozbudowy budynku.

Rys. 1. Rozwiązania projektowe wielorodzinnego budynku mieszkalnego zrealizowanego na terenie dzielnicy Działki Leśne w Gdyni: a) rzut poziomy kondygnacji piwnic, b) przekrój pionowy (archiwalna dokumentacja projektowa będąca w dyspozycji autora)

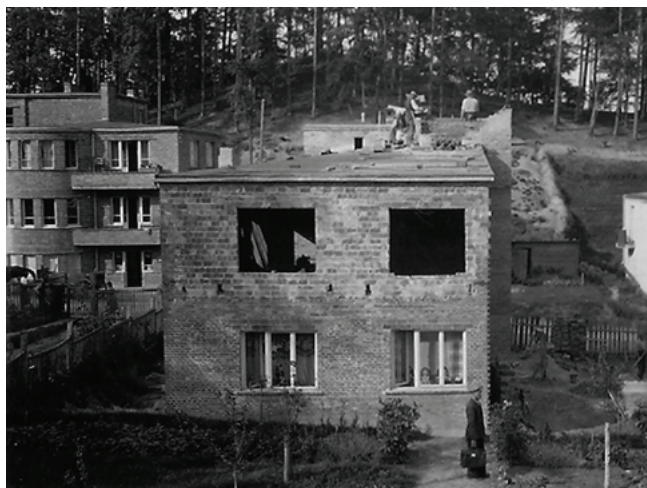
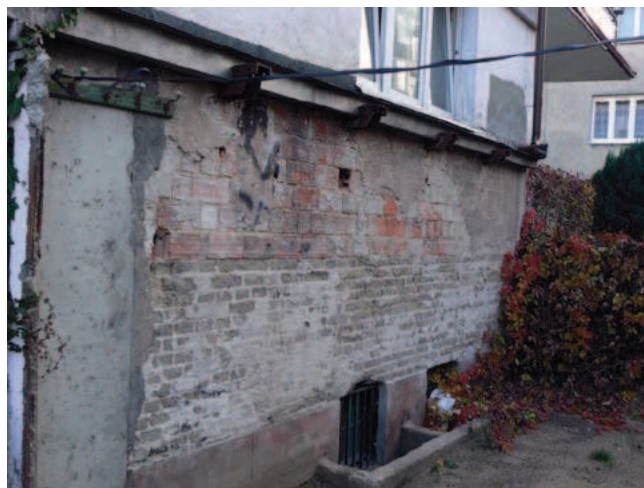
■ **Realizacja murów wewnętrznych i zewnętrznych z różnorodnego materiału w poziomie poszczególnych kondygnacji lub w obszarze danej kondygnacji** (rys. 2). Powodem takiego postępowania była najczęściej daleko posunięta oszczędność. Należy jednak mieć świadomość, że bardzo często różnicowanie materiału w murach, zarówno na wysokości całego budynku, jak również w obszarze pojedynczej kondygnacji nie miało nic wspólnego z analizą ich nośności i było uwarunkowane tylko i wyłącznie względami oszczędnościowymi.

Rys. 2. Realizacja murów budynku z różnych materiałów: a) zastosowanie różnych materiałów w poziomie poszczególnych kondygnacji, b) zróżnicowanie materiałów drobnowymiarowych w poziomie pojedynczej kondygnacji (zdjęcia archiwalne będące w dyspozycji autora oraz fot. Maciej Niedostatkiwicz)

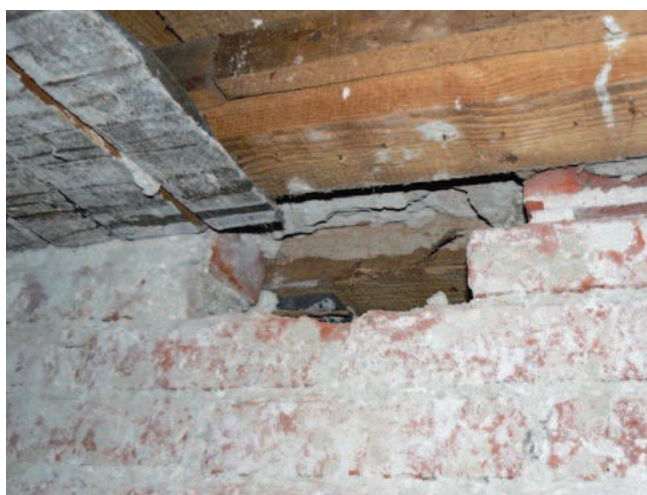
■ Brak żeber pod ścianami działowymi (rys. 3). Przyczyną przeprowadzania ścian działowych pomiędzy drewnianymi belkami stropowymi poprzez wysokości 3–4 kondygnacji budynku była chęć oszczędności materiałowej. Obecnie sytuacja ta skutkuje brakiem możliwości usunięcia ścian działowych w poziomie niższych kondygnacji i ogranicza możliwości aranżacji lokali mieszkalnych.

Rys. 3. Sposób wykonstruowania ścian działowej z cegły ceramicznej pełnej bez zastosowania żebra poszerzonego w poziomie stropu międzykondygnacyjnego (fot. Maciej Niedostatkiwicz)

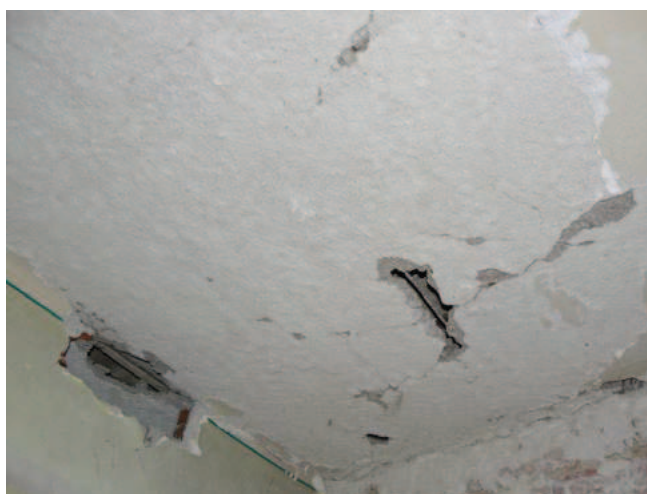
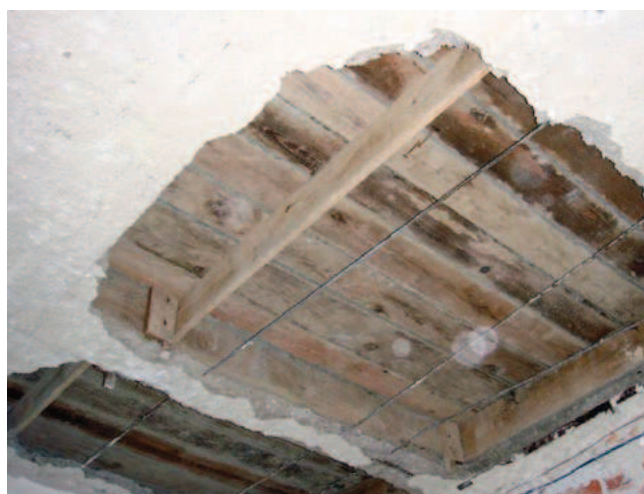
■ Błędy realizacji stropów skrzynkowych w postaci odpadania podsufitki w wyniku jej nieprawidłowego zbrojenia (rys. 4). Powodem takiego postępowania, podobnie jak w omawianych wcześniej przypadkach była daleko posunięta oszczędność. Często spotykanym przypadkiem jest rozstaw prętów zbrojenia głównego płyt dolnych stropów skrzynkowych, najczęściej o średnicy $\varnothing 6 \text{ mm}$, przekraczający 30 cm oraz rozstaw prętów zbrojenia rozdzielczego, najczęściej o średnicy $\varnothing 4,5 \text{ mm}$ dochodzący do 50 cm. Często spotykaną obecnie sytuacją jest odpadanie podsufitki stropów skrzynkowych (płyt dolnych), co bardzo często skutkuje również uszkodzeniem otuliny prętów zbrojeniowych żeber głównych, a to z kolei dyskwalifikuje stropy międzykondygnacyjne do dalszej eksploatacji i wymaga opracowywania projektów ich wzmocnienia, a niekiedy wymiany.

Rys. 4. Rozwiązanie międzykondygnacyjnego stropu skrzynkowego (zamkniętego): a) zarysowana płyta dolna stropu pełniąca rolę podsufitki, b) zbrojenie podsufitki prętami w zwiększonym rozstawie (fot. Maciej Niedostatkiwicz)

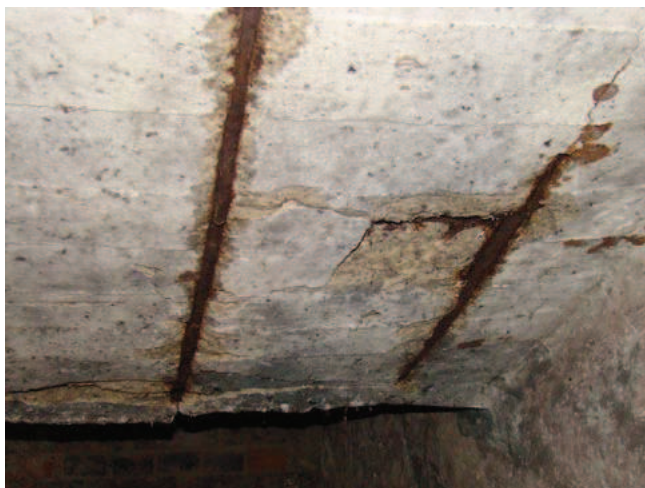
■ Błędy realizacji klatek schodowych w zakresie płyt biegowych i spocznikowych skutkujące odpadaniem otuliny betonowej ze względu na zmniejszona otulinę (rys. 5). Najczęstszym bezpośrednim powodem opisanych powyżej sytuacji był brak staranności wykonania robót budowlanych. Należy jednak pamiętać o tym,

że uszkodzenia elementów konstrukcyjnych klatek schodowych skutkują obecnie koniecznością wzmocnienia biegów, podestów i spoczników klatek schodowych, a często z uwagi na zakres uszkodzeń prowadzą do konieczności rozbiórki elementów komunikacji klatek schodowych i ich kosztownego odtworzenia.

Rys. 5. Zbrojenie płyty biegowej klatki schodowej – widoczny brak otuliny oraz zwiększony rozstaw prętów zbrojenia głównego, brak prętów rozdzielczych (fot. Maciej Niedostatkiewicz)

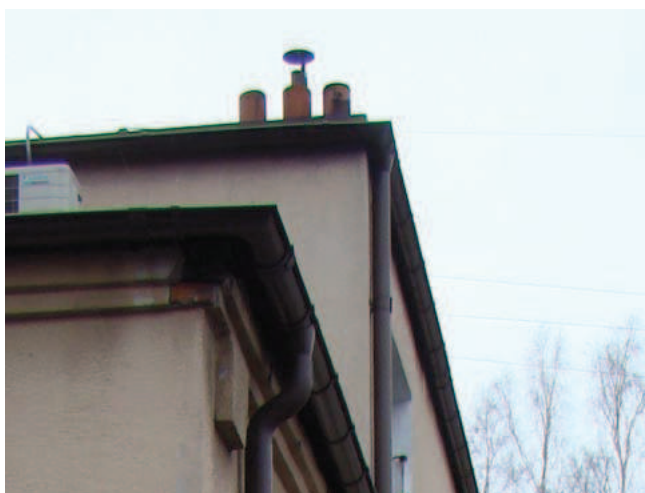
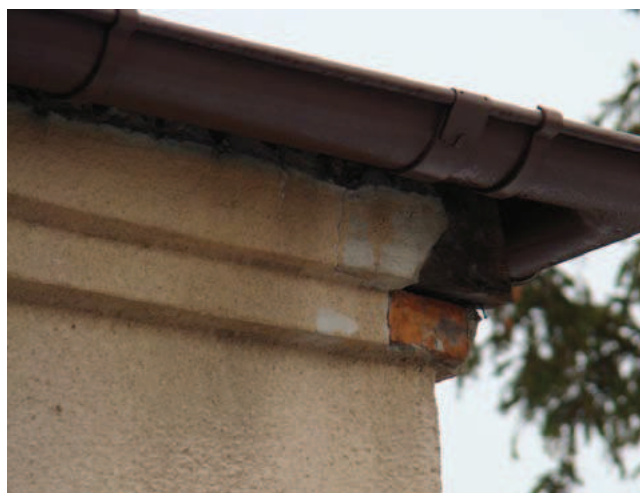
■ **Brak realizacji żelbetowych, monolitycznych gzymśów w poziomie okapu (rys. 6).** Powodem stosowania tego rozwiązania była chęć uniknięcia realizacji kosztownych i pracochłonnych elementów żelbetowych w poziomie okapu. Brak wykonania gzymśów umożliwił wykonanie krokwi poza obrys murów zewnętrznych oraz montaż tzw. rynien wiszących wzdłuż krawędzi krokwi. Gzymсы wykonywane jako ceglane poprzez wysunięcie ostatniej lub ostatniej i przedostatniej warstwy cegieł o $\frac{1}{4}$ lub $\frac{1}{2}$ jej długości ulegały na przestrzeni okresu eksploatacji uszkodzeniom erozyjnym, mrozowym oraz mechanicznym i aktualnie w większości przypadków kwalifikują się do usunięcia i wizualnego odtworzenia np. w czasie prac ociepleniowych poprzez zastosowanie elementów

Rys. 6. Sposób oparcia drewnianej więźby dachowej na murze zewnętrznym z zastosowaniem gzymsu ceglano: a) widok, b) zbliżenie (fot. Maciej Niedostatkiewicz)

imitujących gzymсы wykonanych z polistyrenu ekstrudowanego (styroduru).
