## Operational malfunctions of turbochargers – reasons and consequences

Key words: combustion engine, intake system, turbocharger, operational malfunctions

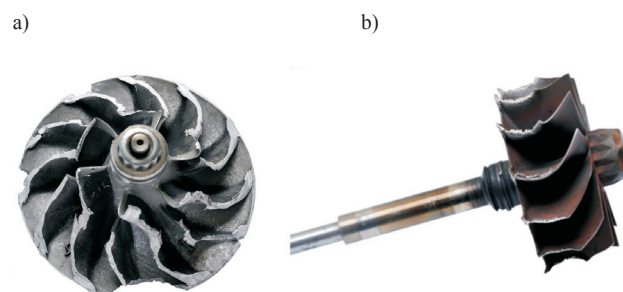
Excessive wear of the bearing and the shaft results in a greater play in this pair. It may be the cause of radial tilt which leads to scratching of the blades of the turbine/compressor rotors against the shroud leading to their twist

Fig. 2. Damaged air compressor wheel after hitting: a) the shroud, b) the iron housing caused by increased bearing play [5]

or breaking (Fig. 2a). Under extreme conditions a total seizure or breaking of the turbine/compressor rotor may occur (Fig. 2b).

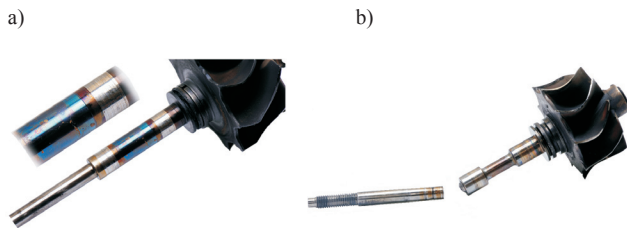
Fig. 3. Damage of the turbine rotor: a) surface overheat zone visible (purple-blue) caused by insufficient lubrication, b) breaking of the turbine rotor shaft caused by a seizure of the turbocharger bearings [5]

At the moment of sudden stop of the engine operating at high speeds and loads, the rotating assembly has a high temperature, which, with no lubrication of the shaft i.e. its chilling, leads to overheating (Fig. 3a) and burning of the residual oil.

Prolonged operation of the turbocharger with insufficient lubrication may lead to breaking of the turbine rotor shaft (Fig. 3b). This type of damage occurs when the bearings seize or the structure of the material changes following prolonged overheating.

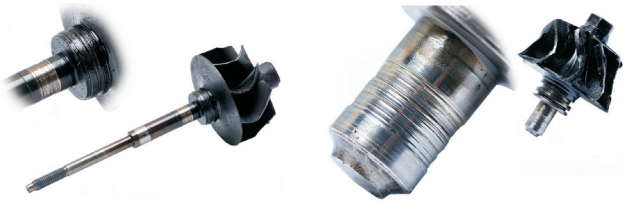
Poor oil quality may be a result of extended oil change intervals, which results in an increased amount of contaminants, and, eventually, premature friction-related wear of the turbocharger shaft and its bearings (Fig. 4).

Fig. 4. Damage of the journal surface of the turbocharger shaft following lubrication with contaminated oil [5]

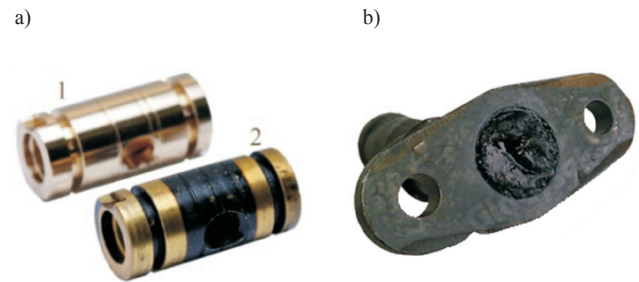
A instant shutdown of an engine operating at high loads may lead to a situation when carbon deposits on the bearing. This leads to premature wear of the bearing surface and a reduced life of the turbocharger. Figure 5a shows a new bearing (1) and a used one (2) with visible traces of deposits.

One of the very frequently occurring malfunctions is the blockage of the line returning the oil from the turbocharger. If the oil cannot return, the lubrication and the cooling processes are disturbed and leakage may occur (Fig. 5b). Most often the oil begins to penetrate the turbocharger box or the shroud. Alternatively, the oil may remain in the turbocharger and, resulting from high temperatures carbon deposits will form on the turbine rotor, which may lead to a significant wear of the bearings, their housings and the turbine seal ring.

Fig. 5. Consequences of precipitation and influence of carbon deposits on the turbocharger components: a) deposition of carbon on the surface of the bearing, b) blockage of the oil return line from the turbocharger [5]

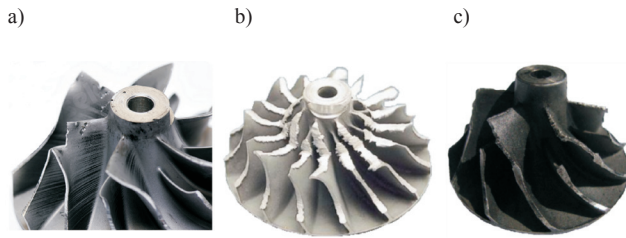
Damage of the compressor or turbine rotors caused by foreign objects usually happens when foreign objects from the exhaust or intake systems get to the turbocharger (Fig. 6).

In most of the cases these are parts of the air cleaner case or the air filter element itself, parts of the fitting straps or if the engine itself fails – its consequences – fragments of valves, piston rings pistons, glow plugs or carbon deposits from the combustion chamber [3]. Following a hit of a foreign object on the blades of the turbine or the compressor they are usually mechanically damaged (deformation, breaking of one or several blades, scratching of the front part), which leads to unbalancing of the turbine and a reduction of the efficiency and service life of the turbocharger and eventually a serious damage.

Fig. 6. Damage of the rotor blade from the front side as a result of: a) a single hit of a foreign object [5], b) metal strap left in the intake system following an improper assembly [6], c) a foreign object present in the intake system

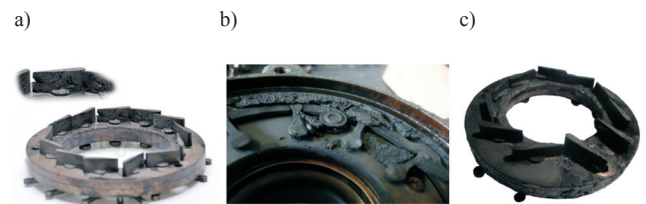
Damage of the turbine or the compressor rotor may also occur if the intake system is not airtight – cracked intercooler or leaking air feed lines. In such a case, contaminants (dust, salt etc.) may be sucked into the system. The contaminants in the exhaust gas (most often soot) are a frequent cause of malfunctions of the variable geometry system of the turbocharger. Following a deposition of contaminants, seizure and blockage of the variable geometry system occurs (Fig. 7).

Inaccurate control of the VGT blades results in surges of the charging pressure, hence improper turbocharger operation. A factor contributing to the formation of products of incomplete combustion is cold engine operation (coolant temperature  $< 70\text{ }^{\circ}\text{C}$ ). In extreme cases the variable geometry system seizes rendering the engine inoperative.

Fig. 7. Damage of the moving blades of the variable geometry system: a) a hit by a broken fragment of the turbine rotor blade [5], b, c) blockage caused by carbon deposit [7]

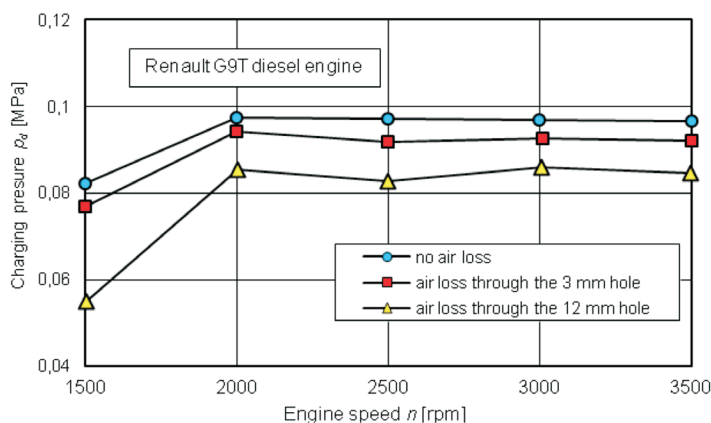
Fig. 8. The influence of the charging system leakage on the values of charging pressure p<sub>d</sub> of a Renault G9T diesel engine [1]

Irrespective of the engine speed during the operation of the turbocharger with a leakage caused by a hole of the diameter of 3 mm in the first case and 12 mm in the second case, an almost parallel shift of the engine charging pressure characteristics p<sub>d</sub> = f(n) towards lower values occurs. A drop in the charging pressure of a turbocharger during operation with the

Wraz ze zmianą prędkości obrotowej silnika (rys. 8) w zakresie 1500–2000 obr/min następuje gwałtowny wzrost ciśnienia doładowania. Natomiast powyżej  $n = 2000$  obr/min ciśnienie doładowania utrzymuje się na stałym poziomie i podczas pracy sprawnej (szczelnej) turbosprężarki ma wartość  $p_d = 0,097$  MPa.

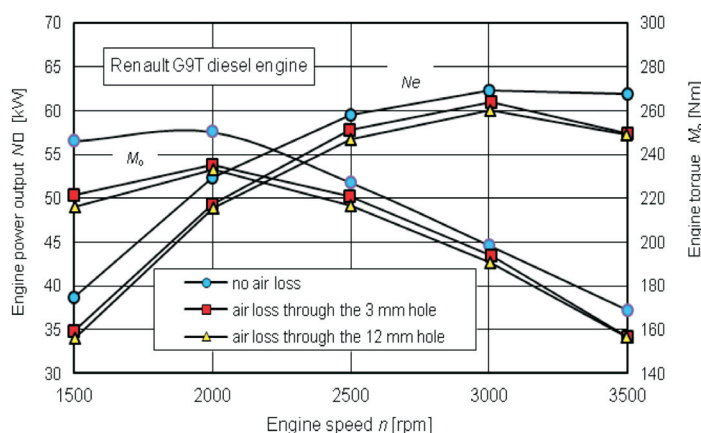
Fig. 9. The influence of the charging system leakage on power N<sub>e</sub> and torque M<sub>e</sub> of the Renault G9T diesel engine [1]

A reduction of the charging pressure due to a leakage results in a drop of effective power in the entire range of engine speeds and torque with an almost parallel shift of characteristics  $N_e = f(n)$  and  $M_o = f(n)$  of the tested engine towards lower values.

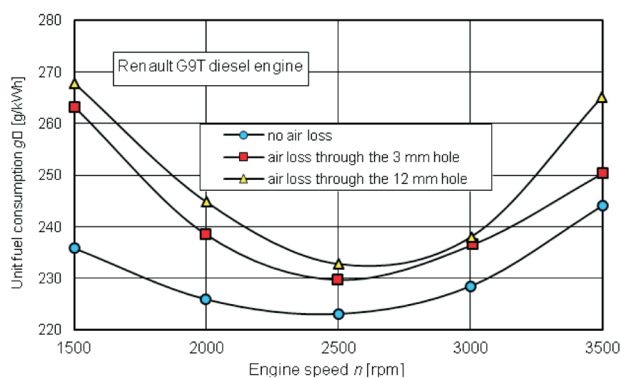
From the characteristics presented in Fig. 10 we know that the lowest unit fuel consumption is achieved by the engine when the turbocharger is fully functional. The loss of pressure through the leakage leads to an increased unit fuel consumption in the entire range of engine speeds and the most significant influence is seen when the engine speeds are extreme. The leakage in the charging system caused by the 3 mm hole at  $n = 1500$  rpm leads to an increase in the fuel consumption by 13.6% as compared to a fully functional engine.

Fig. 10. The influence of the charging system leakage on specific fuel consumption  $g_e$  of the Renault G9T engine [1]

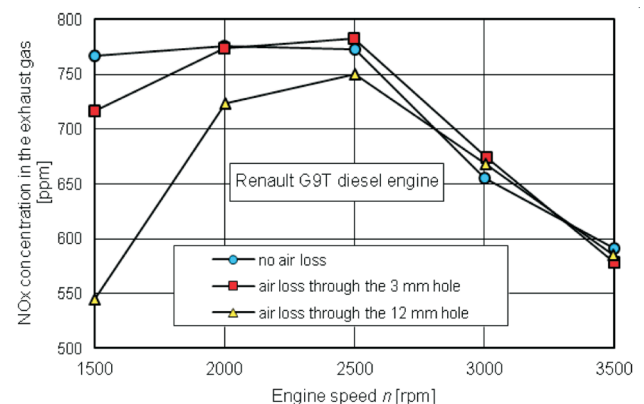
Fig. 11. The influence of the charging system leakage on the  $NO_x$  concentration in the exhaust gas of the Renault G9T engine [1]

The leakage in the system results in a drop of the charging pressure and oxygen concentration in the cylinder charge, which is impactful on the  $\text{NO}_x$  level in the exhaust gas. The concentration of  $\text{NO}_x$  at the engine speeds of 1500 rpm is thus comparable with the concentration of  $\text{NO}_x$  at 3500 rpm.

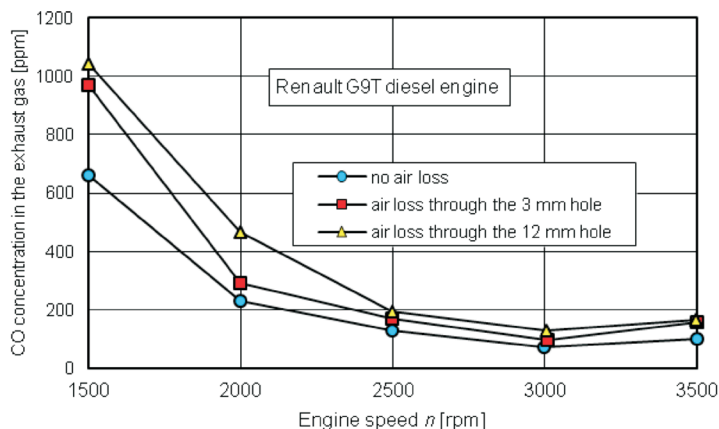
Fig. 12. The influence of the charging system leakage on the CO concentration in the exhaust gas of the Renault G9T engine [1]

The influence of the charging system leakage (charging pressure) on the concentration of CO in the exhaust gas of the Renault G9T engine has been shown in Fig. 12.

As the Renault G9T engine speed increases in the range 1500–2500 rpm a sudden drop in the concentration of CO in the exhaust gas occurs (irrespective of the system airtightness). Above  $n = 2500$  rpm the concentration of CO in the exhaust gas remains on a steady (low – 100 ppm) level, whether or not there is leakage in the turbocharging system. As the air loss in the charging system increases, a significant increase in the concentration of carbon monoxide occurs in the engine speed range of 1500–2500 rpm. This phenomenon is particularly environmentally disadvantageous.

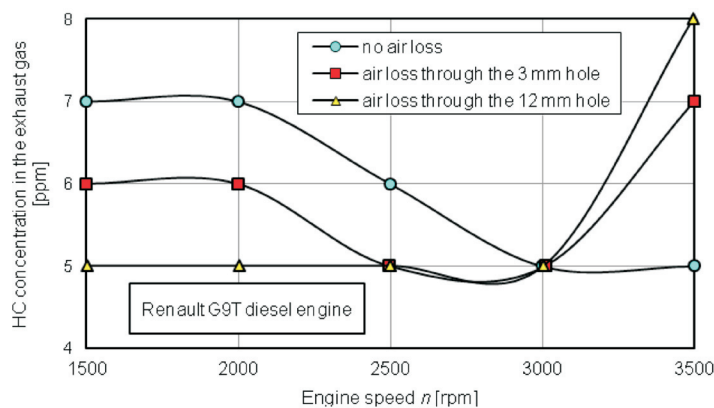
Fig. 13. The influence of the charging system leakage on the HC concentration in the exhaust gas of the Renault G9T engine [1]

of approx. 5 ppm whether or not the system has a leakage (Fig. 13). If the system is airtight, the concentration of HC in the exhaust gas decreases in the entire range of engine speeds. A disadvantageous influence of the leakage on the HC concentration becomes visible when the engine exceeds the speed of maximum power  $n_N = 3000$  rpm. The concentration of HC in the exhaust gas increases to 8 ppm with the leakage caused by the 12 mm hole.
