**Marek
Młodożeniec**

Zderzenie szynobusu z zespołem pojazdów. Zabrakło jednej sekundy...

Collision of a railbus with a semitrailer. A matter of a second...

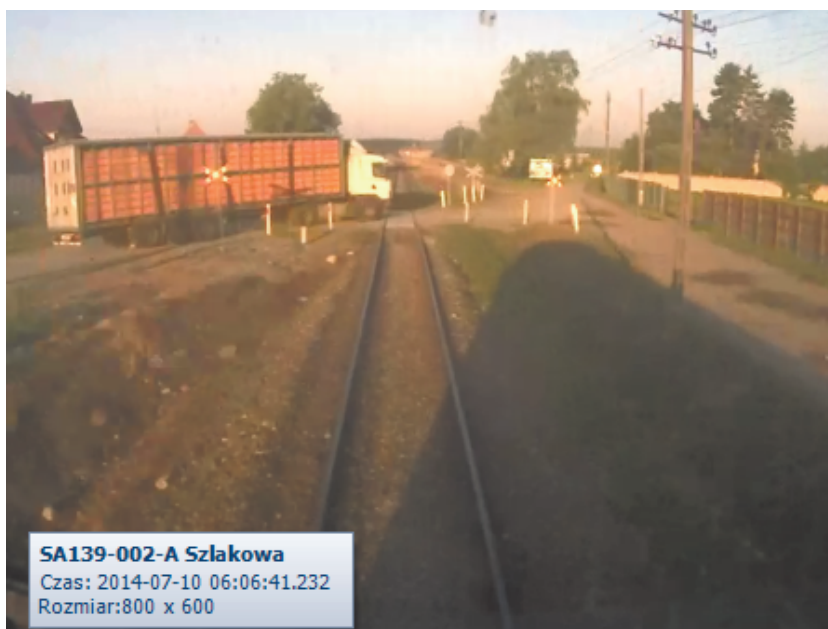
Ryc. 7. Widok zespołu pojazdów w chwili, gdy kabina kierowcy wjechała na tor kolejowy.

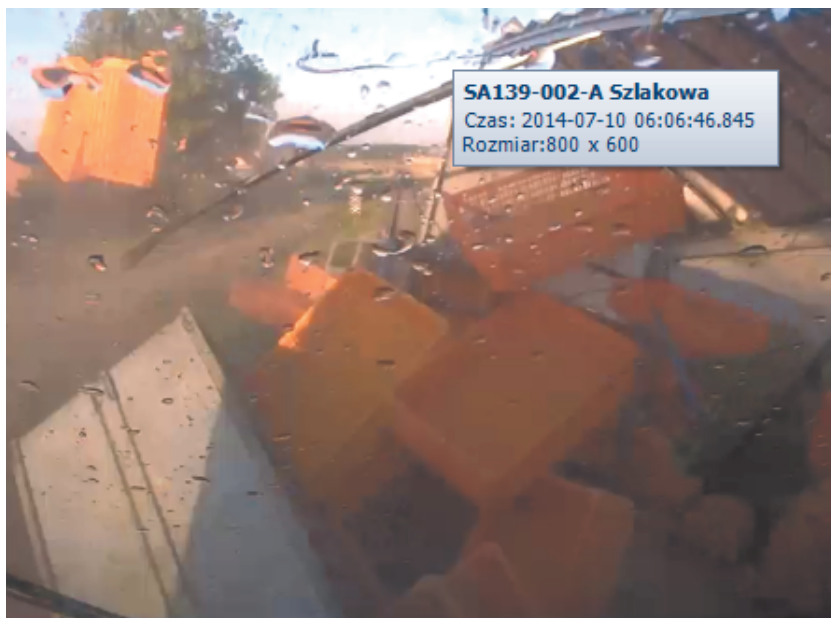
Ryc. 9. Widok naczepy z miejsca kierującego autobusem szynowym w trakcie przemieszczania naczepy po zderzeniu.
