Kamil LEWANDOWSKI\*, Hubert MORAÑDA\*

## **ANALIZA ODPOWIEDZI CZĘSTOTLIWOŚCIOWEJ (SFRA) TRANSFORMATORA ENERGETYCZNEGO O MOCY 25 MVA PO WYSTĄPIENIU ZWARCIA ZWOJOWEGO**

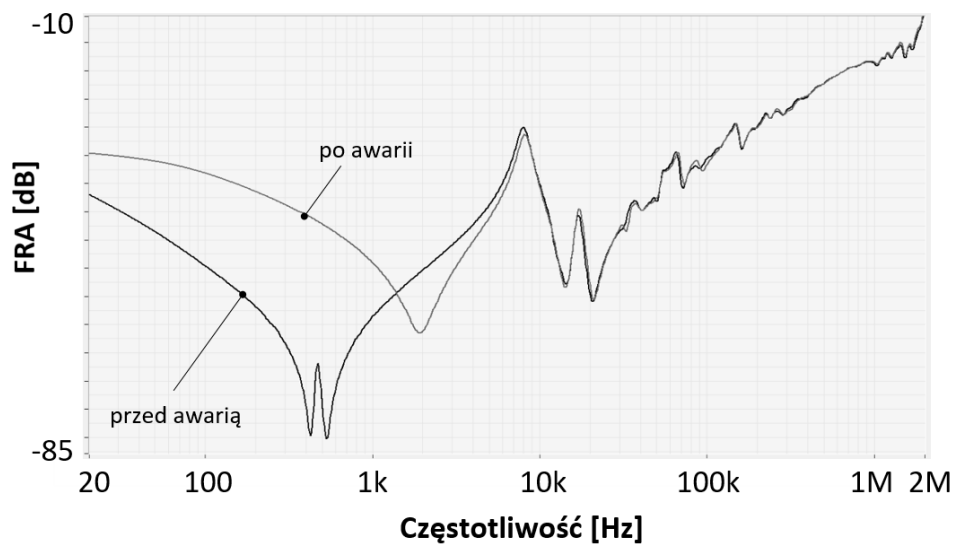
Rys. 3. Porównanie odpowiedzi częstotliwościowej uzwojenia GN, w konfiguracji I, przy połączeniu przewodów pomiarowych do zacisków L1 i N – przed oraz po wystąpieniu awarii

Analiza porównawcza uzyskanych przebiegów wykazała znaczne różnice w kształcie odpowiedzi częstotliwościowej w zakresie częstotliwości do ok. 5 kHz, związanej z problemami w rdzeniu lub obecnością zwarcia zwojowego. Na podstawie analizy przebiegów dla fazy L1 (rys. 3) można wywnioskować, że najbardziej prawdopodobnym defektem jest zwarcie zwojowe. Diagnozę tę postawiono obserwując ucięcia dwóch głównych rezonansów oraz obecności charakterystycznego zbocza indukcyjnego (w zakresie częstotliwości od 20 Hz do ok. 2 kHz) [10]. Mimo, że zmiany w charakterystykach widoczne są również na przebiegach z pozostałych faz, nie wskazują one na to, żeby zwarcie zwojowe pojawiło się również i tam.

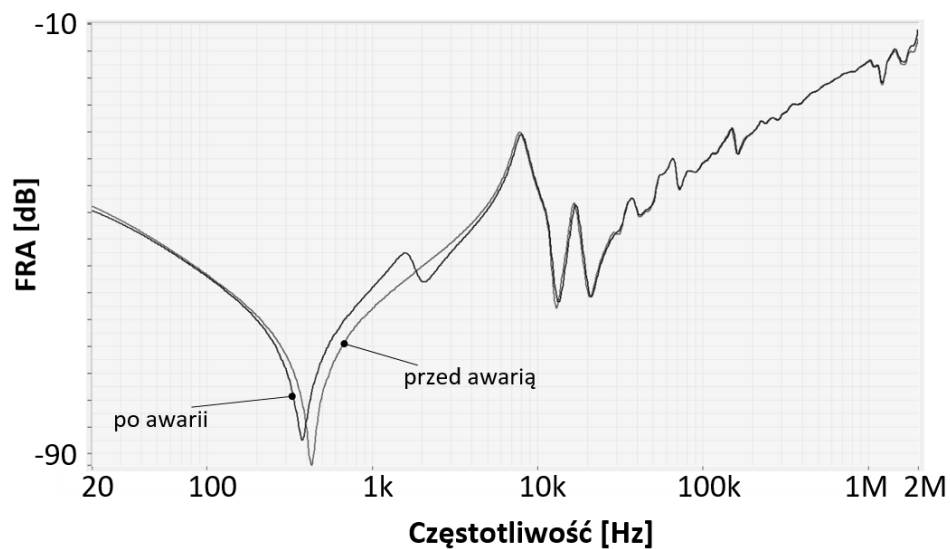
Rys. 4. Porównanie odpowiedzi częstotliwościowej uzwojenia GN, w konfiguracji I, przy połączeniu przewodów pomiarowych do zacisków L2 i N – przed oraz po wystąpieniu awarii

Należy zwrócić uwagę na to, że zmiany zaobserwowane w przebiegach dla faz L2 oraz L3 mogą być również spowodowane defektem rdzenia. W badanym przypadku fakt obecności zwarcia zwojowego w fazie L1, jako bardzo istotnie zmieniającego przebieg odpowiedzi częstotliwościowej, uniemożliwia jednoznaczne zinterpretowanie różnic zaobserwowanych w pozostałych fazach jako skutek obecności innego defektu – np. rdzenia.

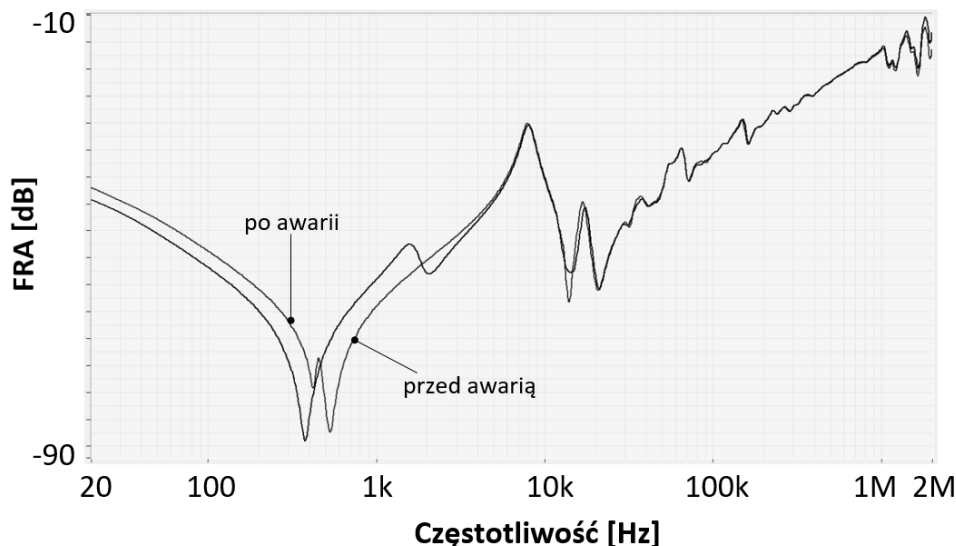
Rys. 5. Porównanie odpowiedzi częstotliwościowej uzwojenia GN, w konfiguracji I, przy połączeniu przewodów pomiarowych do zacisków L2 i N – przed oraz po wystąpieniu awarii

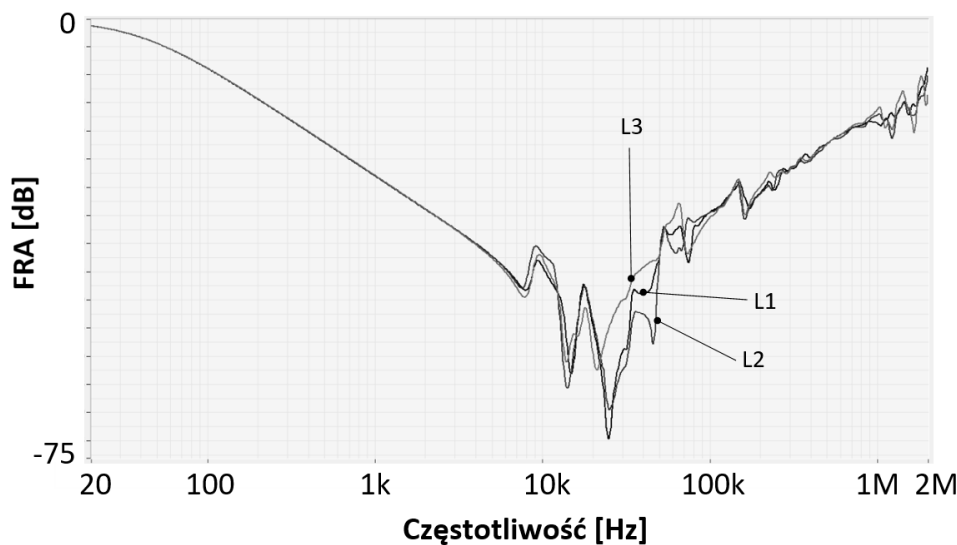
W badanym przypadku zarejestrowano również odpowiedzi częstotliwościowe uzwojenia GN transformatora w układzie ze zwartym uzwojeniem DN (rys. 6). Zastosowanie takiej konfiguracji pomiarowej pozwala na stwierdzenie braku przesunięcia promieniowego uzwojeń, co objawia się idealnym pokryciem krzywymi w zakresie niskiej częstotliwości. W zakresie częstotliwości od ok. 10 kHz do ok. 100 kHz widać znaczące różnice w przebiegach, mogące

świadczyć o wystąpieniu zmian w uzwojeniu, co dodatkowo potwierdza obecność stwierdzonego wcześniej defektu.

Rys. 6. Porównanie odpowiedzi częstotliwościowych uzwojenia GN, w konfiguracji II, dla wszystkich faz po wystąpieniu awarii

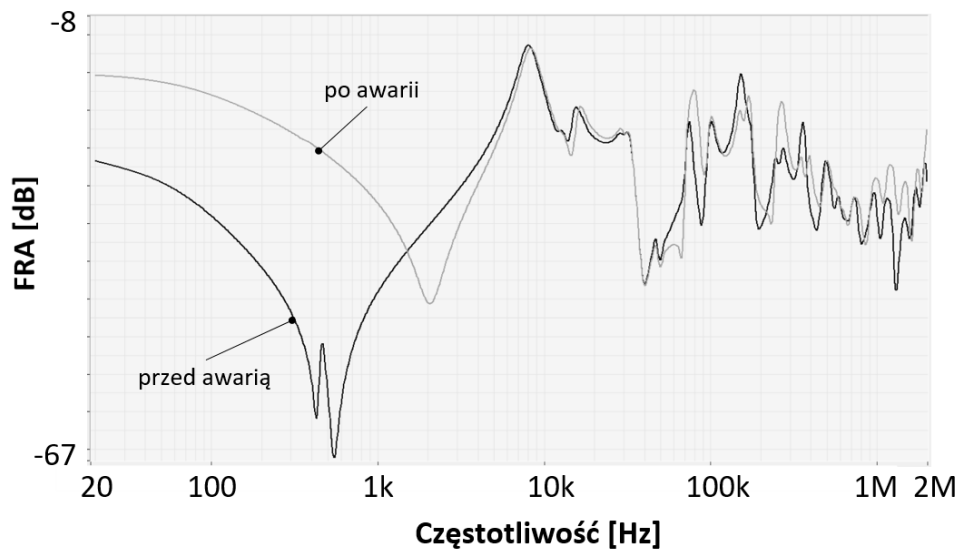
Porównanie charakterystyk częstotliwościowych uzyskanych w konfiguracji III dla uzwojenia DN wykazało taki sam charakter zmian jak przy konfiguracji I. Porównanie odpowiedzi częstotliwościowej dla fazy L1 zostało przedstawione na rysunku 7, natomiast dla pozostałych faz charakter zmian jest taki sam jak dla konfiguracji I. W związku z tym wnioski płynące z analizy uzwojenia DN są tożsame z wnioskami uzyskanymi przy analizie uzwojenia GN. Niestety, stwierdzenie czy zwarcie zwojowe powstało w uzwojeniach górnego czy dolnego napięcia w danym przypadku było niemożliwe.

Rys. 7. Porównanie odpowiedzi częstotliwościowej uzwojenia DN, w konfiguracji III, dla fazy L1 – przed oraz po wystąpieniu awarii

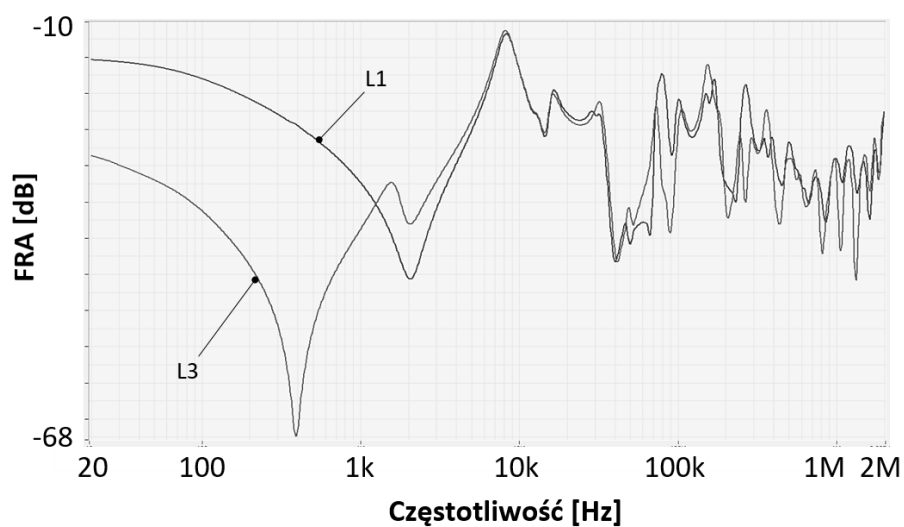
Na rysunku 8 przedstawiono porównanie przebiegów, w konfiguracji III, dla dwóch skrajnych faz transformatora po awarii. W przypadku braku przebiegów wzorcowych jedynie takie porównanie może być stosowane do określenia stanu mechanicznego uzwojeń. Odpowiedzi częstotliwościowe faz skrajnych, ze względu na, między innymi, różną odległość uzwojeń do przełącznika zaczepów będą charakteryzować się pewnymi różnicami. Jednak w badanym przypadku różnice między przebiegami były na tyle duże, że łatwo było zdiagnozować stan transformatora – nawet bez posiadania krzywych wzorcowych.

Rys. 8. Porównanie odpowiedzi częstotliwościowej uzwojenia DN, w konfiguracji III, dla faz L1 oraz L3 – po wystąpieniu awarii

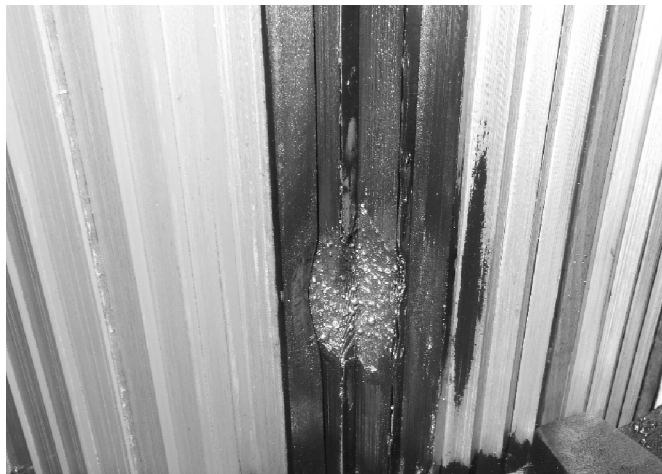
Po potwierdzeniu diagnozy podjęto decyzję o wyjęciu części aktywnej z kadzi. Rewizja wewnętrzna potwierdziła obecność zwarcia zwojowego w dolnej części uzwojenia dolnego napięcia fazy L1. Ponadto, zauważono nie tylko wypalenie izolacji, ale także nadtopienie pobliskiego fragmentu rdzenia (rys. 10).

Rys. 10. Widok uszkodzonego rdzenia

Z przedstawionych analiz wynika, że miejscowe zniszczenie rdzenia transformatora w wyniku zwarcia zwojowego może nie zostać wykryte metodą SFRA. Wydaje się uzasadnionym, aby zawsze w przypadku zdiagnozowania zwarcia zwojowego dany transformator poddać dodatkowym badaniom i rewizji wewnętrznej w celu sprawdzenia czy nie został uszkodzony rdzeń. Potwierdzenie albo wykluczenie uszkodzenia rdzenia może być istotne podczas podejmowania decyzji odnośnie dalszych losów zdefektowanej jednostki – remont transformatora ze zwarcie m zwojowym jest często ekonomicznie uzasadniony, natomiast transformatora z uszkodzonym rdzeniem często nie opłaca się remontować.
