Tomasz Rochatka

Problemy budowy i eksploatacji współczesnych nadwozi izotermicznych i chłodniczych

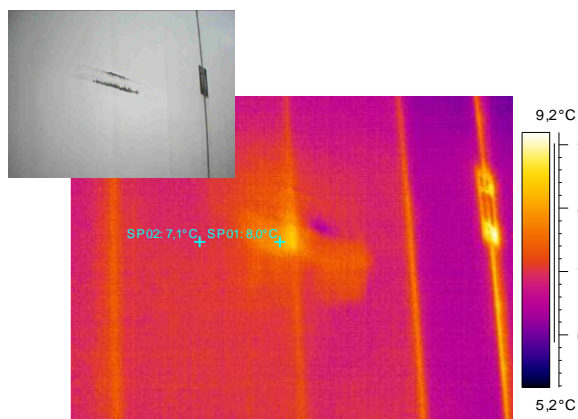
Uszkodzenie bez przzerwania poszycia cechuje się zachowaniem ciągłości bariery zabezpieczającej materiał izolacyjny przed wnikaniem wody. Uszkodzenie bez przzerwania poszycia to generalnie drobne otarcia które w większości przypadków nie wpływa znacząco na wzrost strat ciepła przez uszkodzone miejsce. Ze względu na pęknięcie laminatów pod wpływem siły zewnętrznej, uszkodzenia bez przzerwania poszycia występują częściej w nadwoziach z poszyciami metalowymi. Gdy uszkodzenie jest znaczne, ale nie nastąpiło jeszcze przzerwania bariery dla wody, występuje również uszkodzenie struktury materiału izolacyjnego a to pociąga za sobą redukcję grubości materiału izolacyjnego i wzrost lokalnego współczynnika przenikania ciepła K [W/m^2K] (w budownictwie U [W/m^2K]). Obraz uszkodzenia bez przzerwania poszycia zarejestrowany kamerą termowizyjną przedstawia rys. 2.

Rys. 2. Uszkodzenie bez przzerwania poszycia

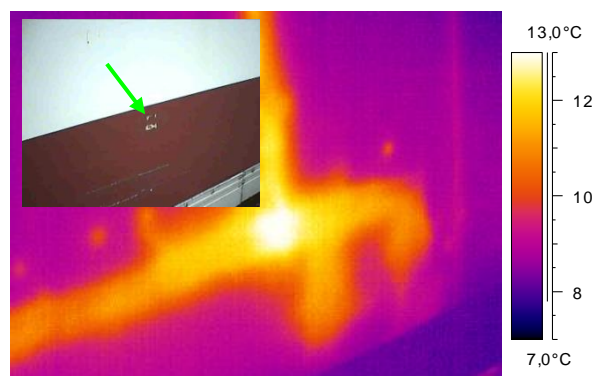
izolacyjny przed wnikaniem wody przestaje pełnić swoją funkcję z czasem można zaobserwować powiększanie się miejsca o gorszych właściwościach izolacyjnych i przez to wzrost strat ciepła w miejscu uszkodzenia. Przyczyną powiększania się miejsca o gorszych właściwościach izolacyjnych jest woda, której obecność w materiale izolacyjnym powiększa współczynnik przewodzenia ciepła materiału izolacyjnego. Jednak w przypadku uszkodzenia poszycia obserwujemy reakcję łańcuchową: miejsce o gorszej izolacji związanej z uszkodzeniem powoduje większy strumień ciepła przenikający przez uszkodzony fragment, jeżeli uszkodzenie znajduje się po stronie cieplejszej przegrody (na zewnątrz nadwozia gdzie temperatura otoczenia jest wyższa niż wewnątrz w trakcie przewozu towaru schłodzonego lub zamrożonego), obserwuje się wykraplanie się wilgoci i dostarczanie nowych porcji wody do materiału izolacyjnego powodując powiększanie się strefy o pogorszonych właściwościach izolacyjnych. Dodatkowo cykliczne zamrażanie i rozmrażanie wody w materiale izolacyjnym związane z transportami różnych towarów w różnych temperaturach dodatkowo pogarszają właściwości izolacyjne nadwozia wpływając na wzrost strat ciepła / chłodu przez przegrody nadwozia [2]. Na rys. 3 przedstawiono niestabilne uszkodzenia. Porównanie wielkości uszkodzenia obserwowanego w świetle widzialnym i w podczerwieni (wielokrotnie większym od uszkodzenia obserwowanego w świetle widzialnym) pozwala wnioskować o charakterze dynamicznym procesu destrukcji materiału izolacyjnego pod wpływem wody.

Rys. 3. Uszkodzenie z przzerwaniem poszycia, widoczny efekt powiększania się obszaru o gorszych właściwościach izolacyjnych w stosunku do obszaru uszkodzenia poszycia

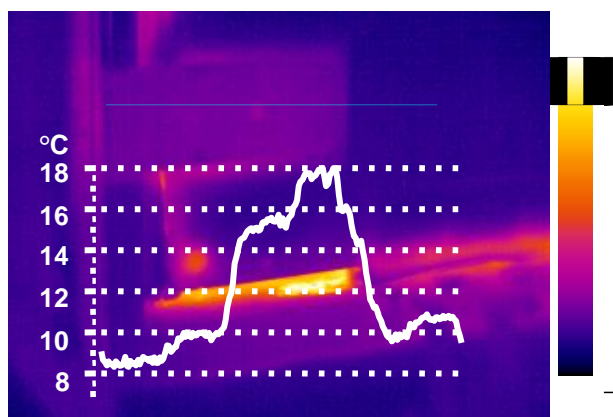
W obrębie drzwi tylnych występuje jeszcze jeden czynnik pogarszający właściwości izolacyjne nadwozia – uszczelnienia. Aby można było otwierać drzwi między ramą a skrzydłem musi być niezbędny luz ok. 10-15mm ale z punktu wymiany ciepła luz ten stanowi drogę przenikania powietrza, które niesie ciepło i wilgoć. Aby zminimalizować wymianę powietrza w obrębie drzwi i umożliwić zachowanie niezbędnych luzów do otwarcia drzwi stosuje się uszczelnienia. Współpracujące ciemne elementy nadwozia – uszczelnienie skrzydeł drzwi – rama drzwi w obecności zanieczyszczeń np. piasku skutkują wycieraniem się uszczelnienia, które musi być wymieniane, aby spełniało swoje zadanie. Jeżeli nie jest systematycznie konserwowane i wymieniane a do tego pojawiający się luz na mocowaniu zawiasów nie zostanie w porę usunięty doprowadzając do obwieszenia się skrzydeł drzwi, luz skrzydła drzwi – rama w dolnej części drzwi stanie się zbyt mały dla zamontowanej uszczelki i uszczelka zostanie uszkodzona lub wyrwana. Rys. 4. przedstawia zdjęcie termowizyjne uszkodzonej uszczelki.

Rys. 4. Zdjęcie uszkodzonej uszczelki

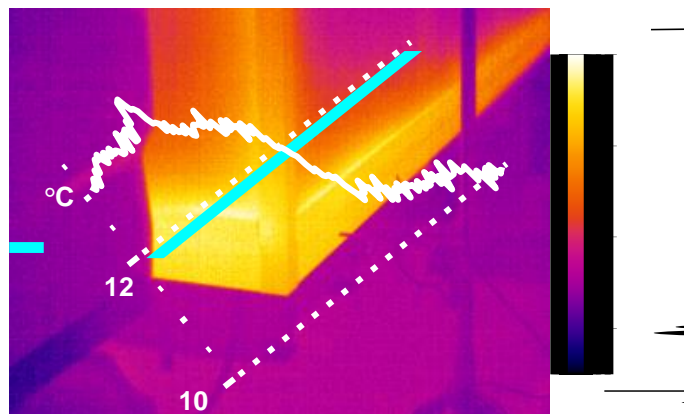
Konsekwencją złego dobrania nadwozia do wymagań przewożonego ładunku przedstawia kolejne zdjęcie termowizyjne (rys. 5). Nadwozie wykonane w wersji standard służyło do realizacji transportów ryb w stanie świeżym. Generalnie owoce morza w stanie świeżym powinno się transportować w temp. ok. 0°C przesypane lodem. Lód w czasie transportu topnieje i wylewa się na podłogę nadwozia. Gdy uszczelnienie podłogi nie jest zrealizowane w oparciu o tzw. wannę tylko listwy przypodłogowe zamontowane na silikon (jak to ma miejsce w nadwoziu standard) to jest kwestią czasu (1/2 roku do roku eksploatacji), kiedy silikon przestanie pełnić swoją

funkcję i woda z topniejącego lodu przedostanie się do materiału izolacyjnego. Na rys. 5 przedstawiono obraz termowizyjny standardowej podłogi bez specjalnych uszczelnień, dostosowujących nadwozie do specjalnych transportów po dwóch latach eksploatacji.

Rys. 5. Standardowa podłoga po dwóch latach transportu ryb w lodzie.

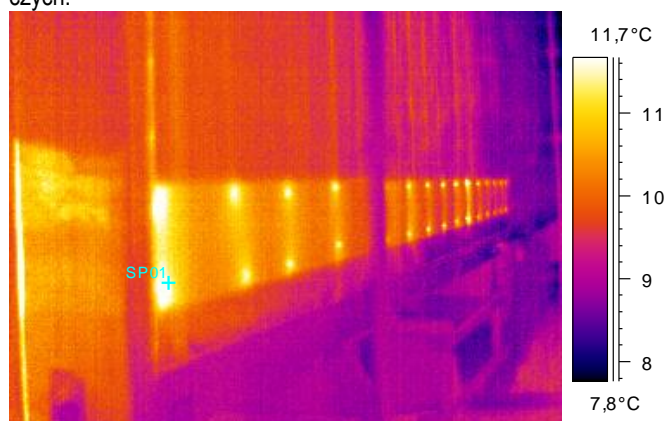
Rys. 6. Skutki „naprawy” uszkodzenia poszycia

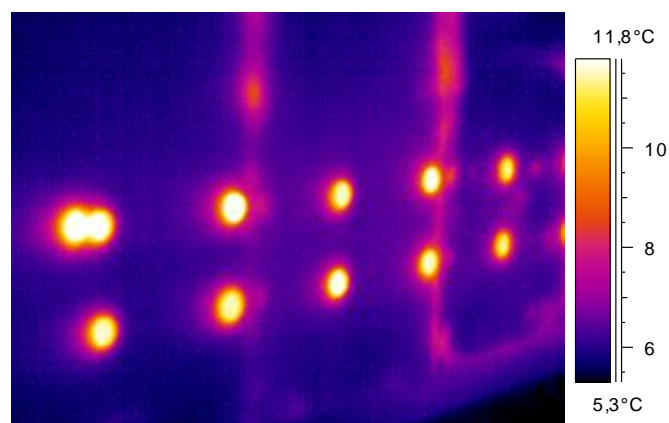
Rys. 7. Skutki „naprawy” uszkodzeń listew cokołowych

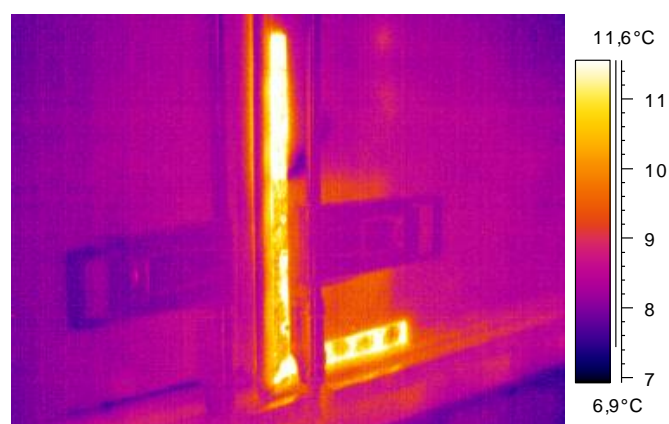
Rys. 8. Skutki „naprawy” uszkodzeń krawędzi drzwi współczynnika
przenikania ciepła nadwozia - test ATP.

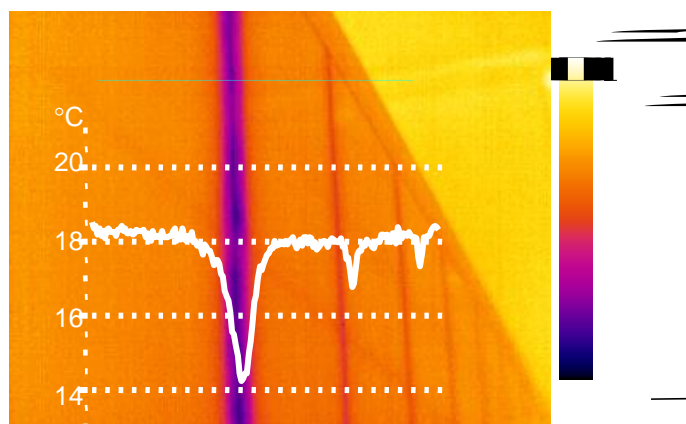
Rys. 9. Poprawnie wykonana naprawa ściany bocznej

Nie zawsze występuje uszkodzenie o rozmiarach szkody całkowitej i konieczności budowy nadwozia od podstaw. Jednak jeżeli się wstawia fragment ściany bocznej lub drzwi należy wykonać ten fragment tak samo lub prawie tak samo jak nadwozie wyprodukowane w fabryce i wykorzystać te same lub porównywalne jakościowo materiały do wykonania naprawy. Przykład naprawy fragmentu nadwozia przedstawia rys. 9. Lewa część ściany przedstawia stary fragment nadwozia a prawa część naprawiany fragment nadwozia. Oba obszary mają porównywalną temperaturę powierzchni. Najtrudniejszym fragmentem naprawy jest łączenie nowego fragmentu ściany ze starym. Na rys. widać obniżenie temperatury (ciemniejsze barwy na skali temperatur oznaczają niższą temperaturę powierzchni) czyli wzrost strat ciepła w obrębie łączenia naprawianego obszaru ze starą częścią nadwozia.
