Нина Кожар

## ИЗ ИСТОРИИ СТРОИТЕЛЬСТВА И РЕСТАВРАЦИИ АНСАМБЛЯ ДЕРЕВЯННЫХ ЦЕРКВЕЙ НА ОСТРОВЕ КИЖИ

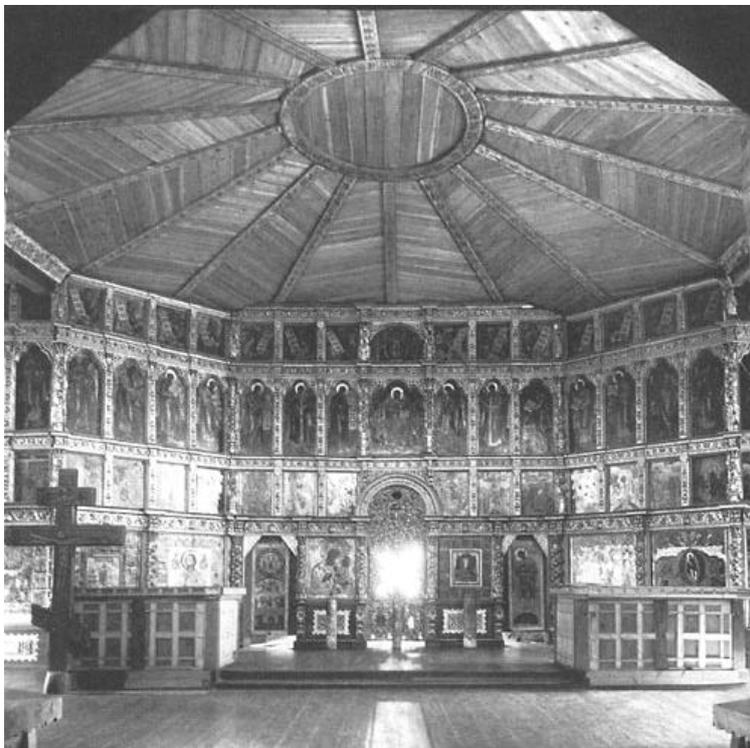
Рис. 7. Реставрация «неба» в Преображенской церкви. 1971-72 гг.

3. В 1971-72 гг. было произведено укрепление стен сжимами из брёвен, усилены опорные элементы глав, произведён аварийный ремонт «неба» с перестройкой и укреплением его радиальных конструкций («тябл»), (рис. 7).

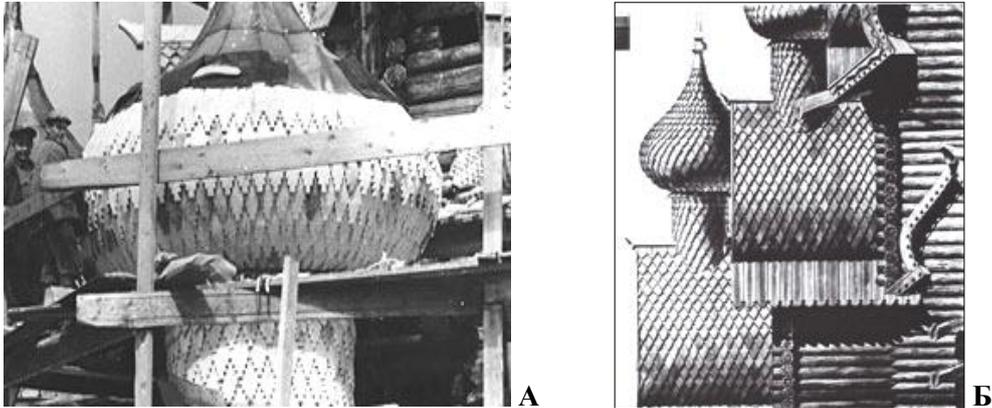
Рис. 8. Преображенская церковь: А) Ремонт глав (1996), Б) Реконструкция  
А.В. Ополовникова

- В 1986-1998 гг. проводились работы по реставрации кровли и химической обработке ее отдельных элементов. Были покрыты лемехом главы и бочки 3-го яруса (рис. 8). Дерево пропитали современными растворами, что, по мнению многих специалистов, нарушило структуру природного материала. Затем весь внутренний интерьер, т.е. конструкции, поддерживающие стены и купола, был удален и заменен металлическим каркасом.

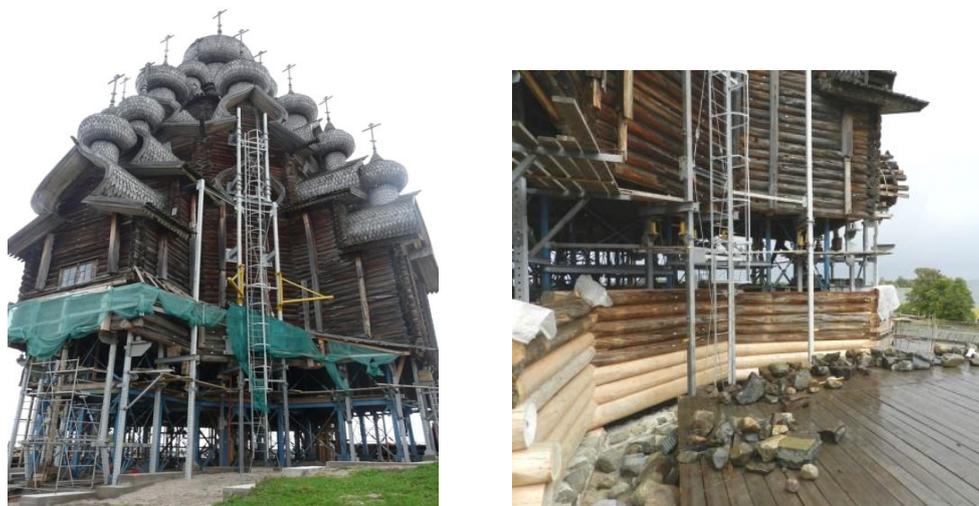
Рис. 9. Реставрация Преображенской церкви посредством метода «лифтинга» (фото Е. Рычковой)

- В настоящее время продолжают работы в Преображенской церкви. Реставраторы пытаются исправить ошибки, допущенные во время предшествующих ремонтов. Реставрация осуществляется по технологии «лифтинга», что позволяет не раскатывать церковь полностью, а заменять сгнившие и потерявшие несущую способность венцы снизу (рис. 9). В 2011 г. в ходе реставрационных работ строители восстановили фундамент, ушедший в землю. В 2012 г. в полном объеме собран из отреставрированных бревен седьмой пояс конструкции. После разборки шестого пояса восстановительные работы будут законсервированы на зиму и весной 2013 г. будут продолжены.
