Badania i renowacja murów kościoła i klasztoru Karmelitów Bosych w Przemyślu

Study on and the Renovation of the Walls of the Discalced Carmelites' Church and Monastery in Przemyśl

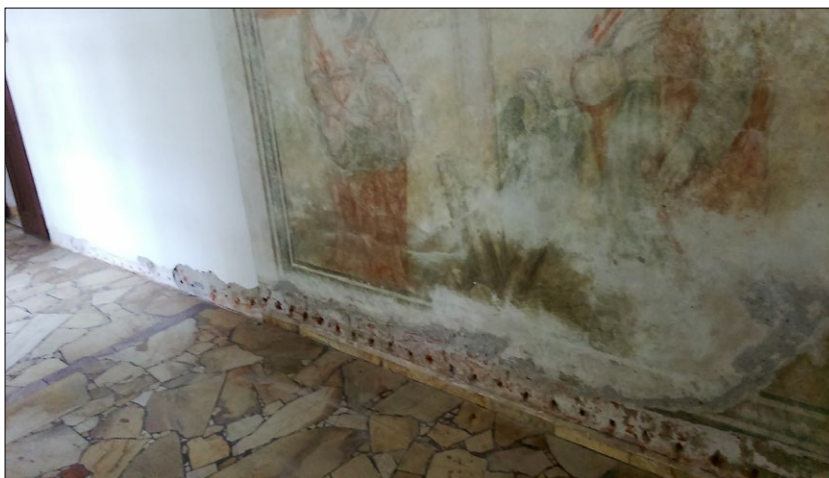
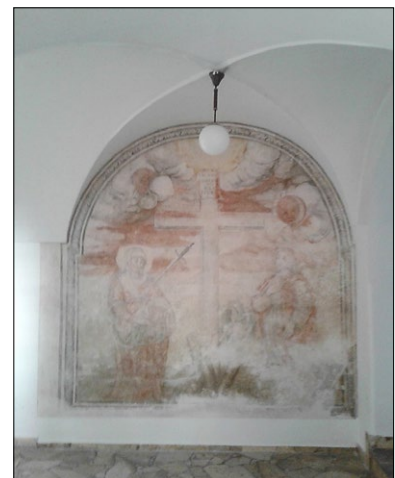
Ryc. 8. Polichromia przed pracami konserwatorskimi i po nich; fot. K. Sikorski.
 Fig. 8. Polychrome prior to and after conservation work; photo by K. Sikorski.

W tej części klasztoru zalecane jest wykonanie izolacji poziomej metodą iniekcji niskociśnieniowej. Ze

In this part of the monastery, it is recommended to introduce a damp-proof course in the form of low-

względu na grubość ścian przekraczającą 1,0 m odwier-ty powinno się wykonać obustronnie (od jadalni i od korytarza), konieczne poniżej polichromii, a następnie wypełnić je kremem iniekcyjnym na bazie silanów. Po zakończeniu należy odtworzyć cokolik.

In the interior of the dining hall, after the removal of damaged plaster up to a height of 1.0 m above floor level, renovation plasters approved by the Wissenschaftlich-Technische Arbeitsgemeinschaft für Bauwerkserhaltung und Denkmalpflege (WTA), using a system for medium salt concentration levels comprised of a rendering coat, renovation plaster, lime and trass spackle, and silicate paint.¹⁴

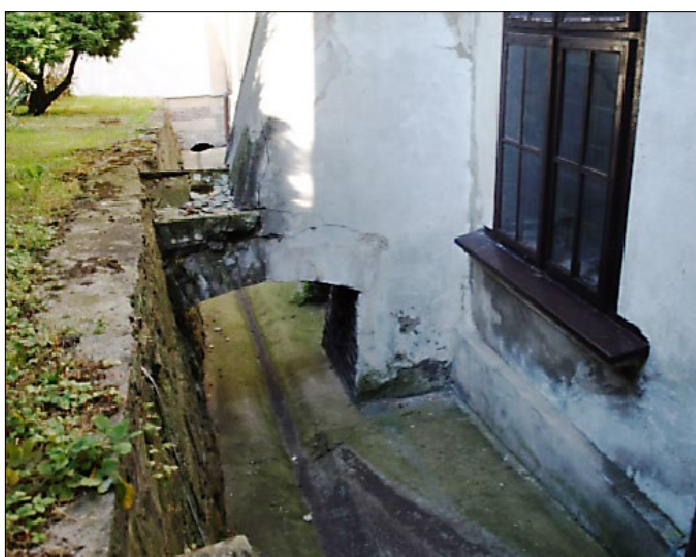
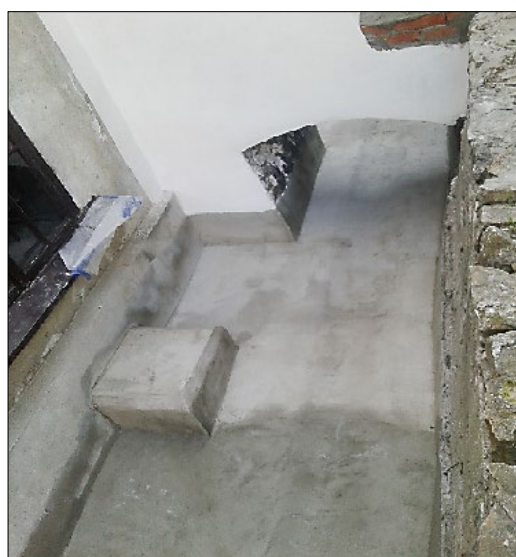
Kanał burzowy przy elewacji zachodniej oznaczony symbolem literowym C

Ryc. 9. Kanał burzowy przed pracami renowacyjnymi i w ich trakcie; fot. K. Sikorski, K. Lewandowska.

Fig. 9. Storm drain prior to and after renovation work; photo by K. Sikorski, K. Lewandowska.

Zalecono wykonanie izolacji poziomej metodą iniekcji niskociśnieniowej i wypełnienie otworów kremem iniekcyjnym. Pierwszy poziom przepony powinien zostać wykonany na minimalnej wysokości nad posadzką, a drugi rząd pod pierwszym gzymsem nad posadzką, tak by całkowicie odciąć podchodzenie wilgoci do wyższych partii ścian. Na powierzchniach usuniętych tynków do wysokości pierwszego gzymsu (ok. 1,4 m nad posadzką) należy wykonać tynki renowacyjne, a następnie szpachlę wapienno-trasową i malowanie po uprzednim zagruntowaniu¹⁵.

It was recommended to install a damp-proof course via low-pressure grouting and filling the openings with injection cream. The first level of the barrier should be made at a minimum height just above the floor, while the second row underneath the first parapet over the floor, so that moisture travel via capillary action to the upper part of the walls can be severed. On the surfaces cleared of plaster up to the height of the first parapet (ca. 1.4 m above the floor), renovation plaster should be applied to be followed by lime-trass spackle and a layer of base coat and paint.¹⁵

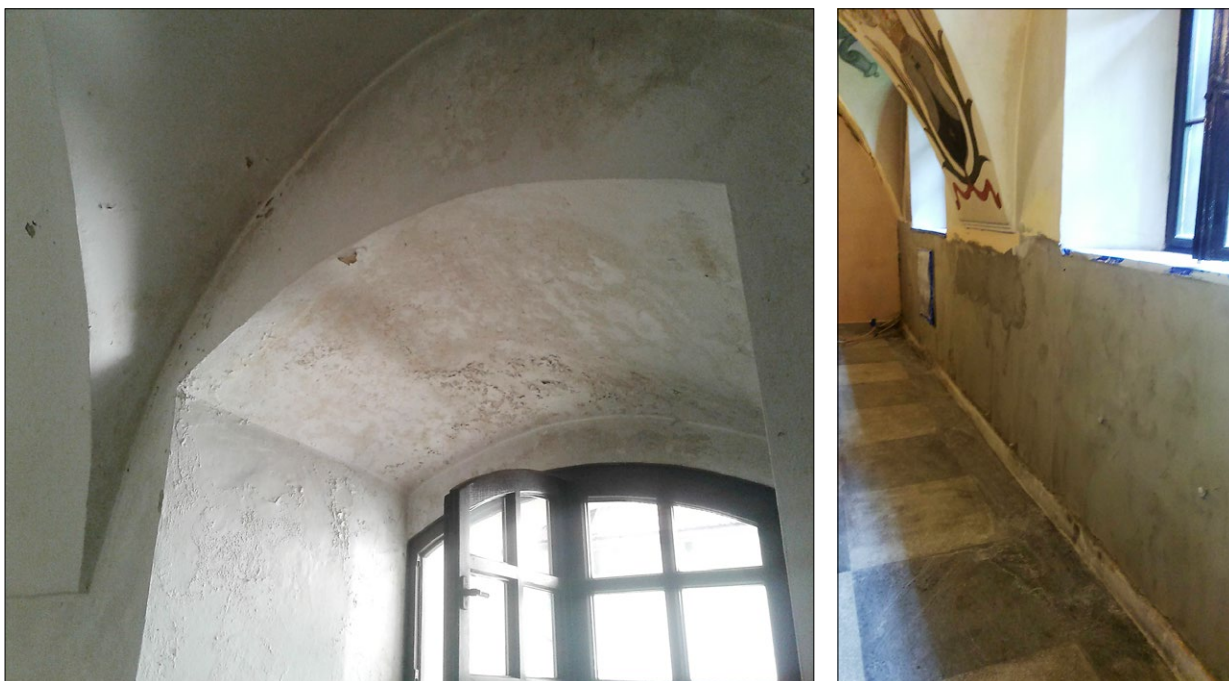
Ryc. 10. Pomieszczenia wewnętrzne przed pracami konserwatorskimi i w ich trakcie; fot. K. Sikorski.

Fig. 10. Internal spaces prior to and during conservation work; photo K. Sikorski.

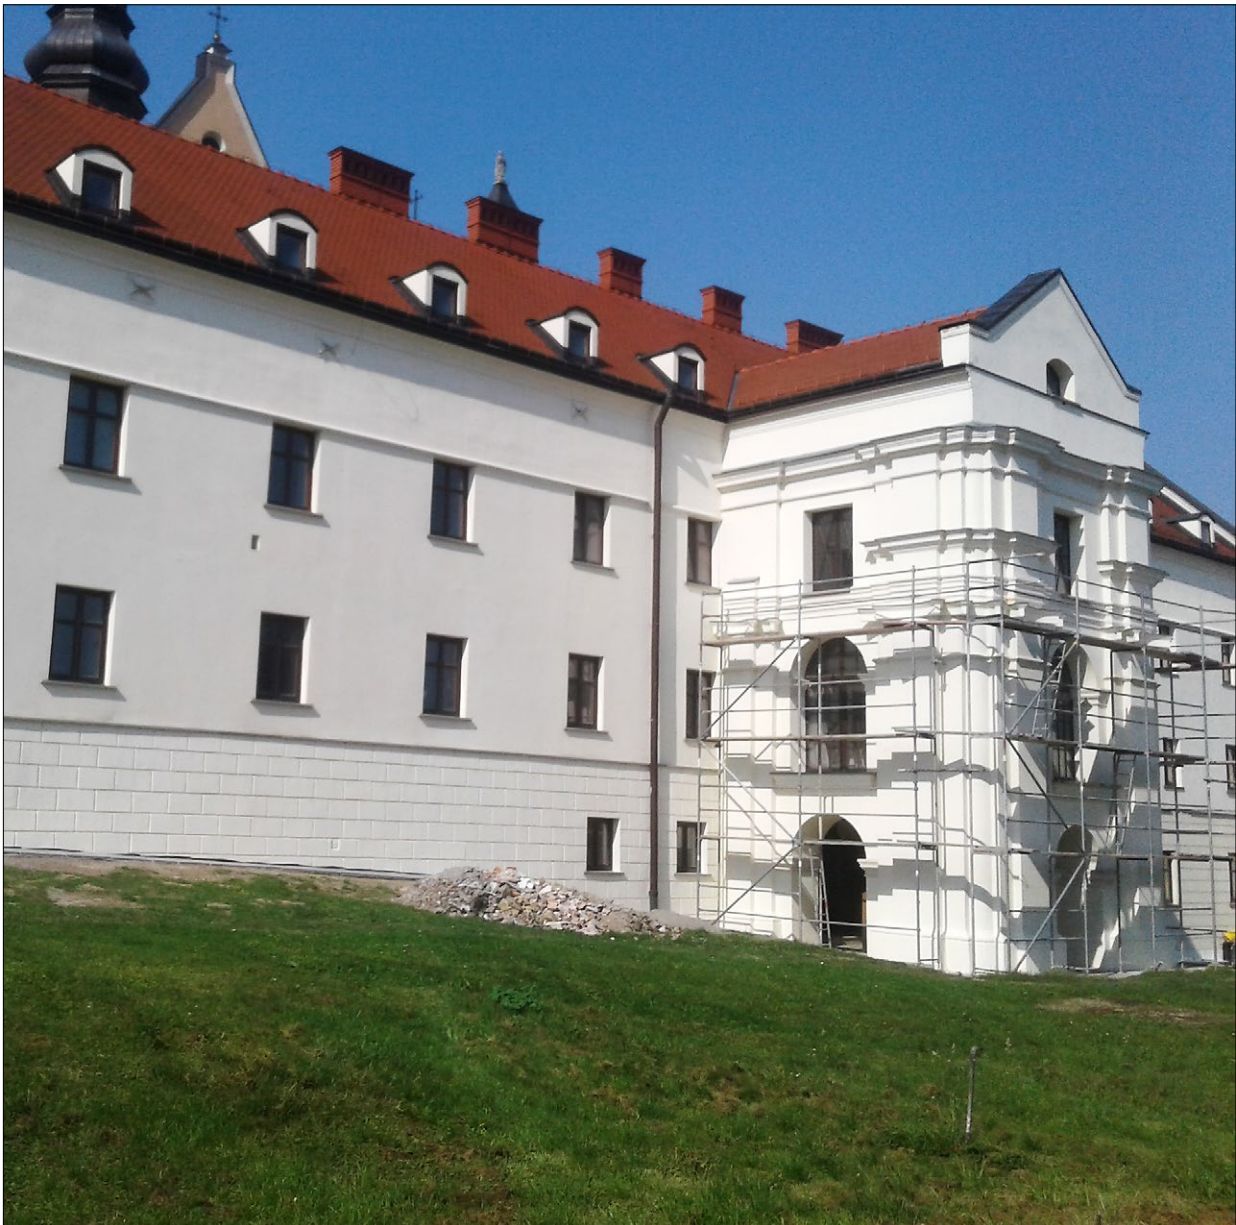
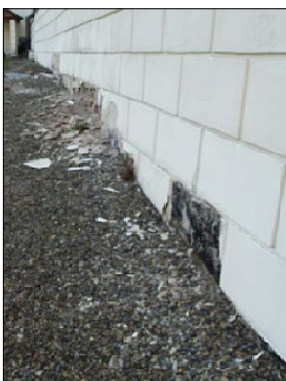
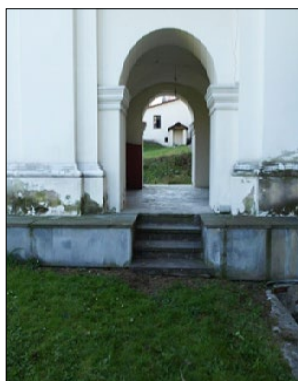
External wall marked with the symbol H1

Ryc. 11. Elementy z punktów G i H1 przed pracami renowacyjnymi i w ich trakcie; fot. K. Sikorski, K. Lewandowska.

Fig. 11. Elements from points G and H1 prior to and during renovation work; photos by K. Sikorski, K. Lewandowska.

Restoration work is to include removing plasters along the plinth section (two rows of rustication) along with the existing remains of the old and damaged bituminous vertical damp barrier. Afterwards, the walls are to be cleaned, the surface is to be evened out and a vertical damp barrier is to be made using mineral surface suppressant coating. This surface is to serve as a base for a renovation rendering coat, renovation plaster with recreated rustication and renovation spackle. Afterwards, the surface is to be covered by a base coat and painted over with silicate paint, using a color that matches the original. Below ground level, the foundation wall should be exposed down to a depth of around 1.2 m, the wall should be cleaned, the surface made even and a bituminous KMB vertical damp proof barrier is to be installed. Storm water drainage is to be provided by a watertight splash strip that is to have a width of minimum 0.8 m.¹⁷

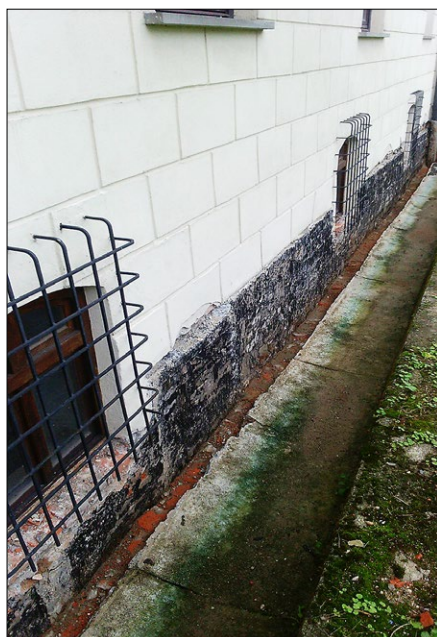
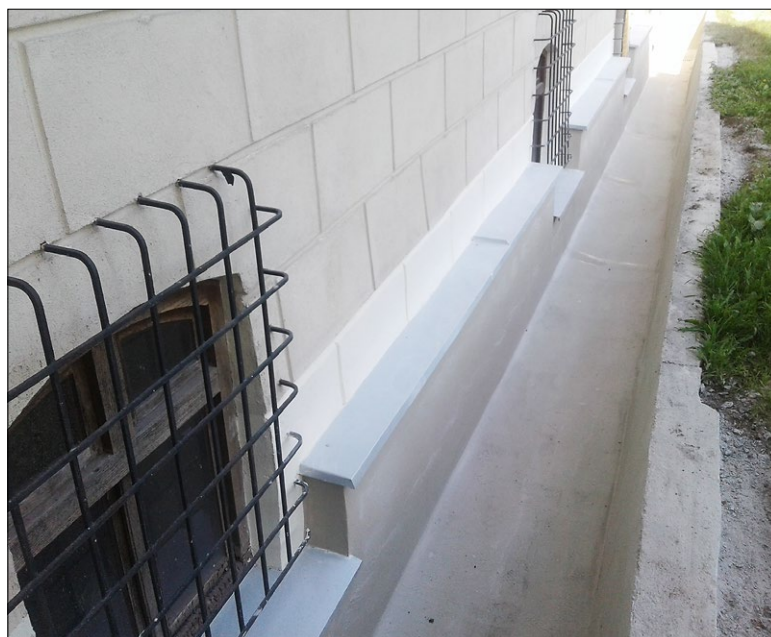
Ściana zewnętrzna oznaczona symbolem literowym H wraz z przyległym kanałem burzowym

External wall marked with the letter H along with its adjacent storm drain

Ryc. 12. Kanał burzowy przed pracami renowacyjnymi i po nich, fot. K. Sikorski.
Fig. 12. Storm drain prior to and after renovation, photo by K. Sikorski.

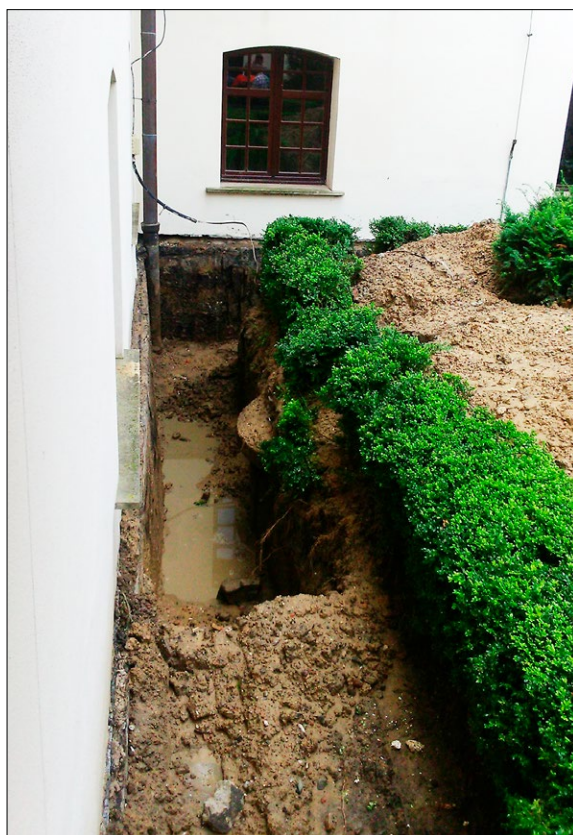
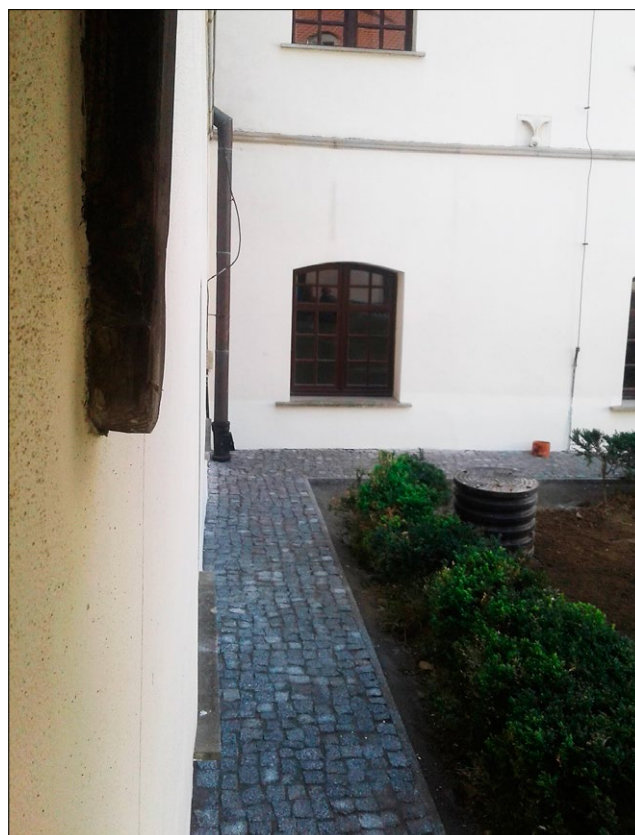
Płyta odbojowa oraz ściany zewnętrzne oznaczone symbolem literowym I

Splash strip and external walls marked with the letter I

Ryc. 13. Plac wewnętrzny przed pracami renowacyjnymi i po nich; fot. K. Sikorski.
Fig. 13. Internal courtyard prior to and after renovation work; photo by K. Sikorski.
