POTENCJALNE ŹRÓDŁA ZAGROŻEŃ W PROCESIE PROJEKTOWANIA I KONSTRUOWANIA STATKÓW POWIETRZNYCH

Potential sources of threats in the designing and constructing process of aircrafts

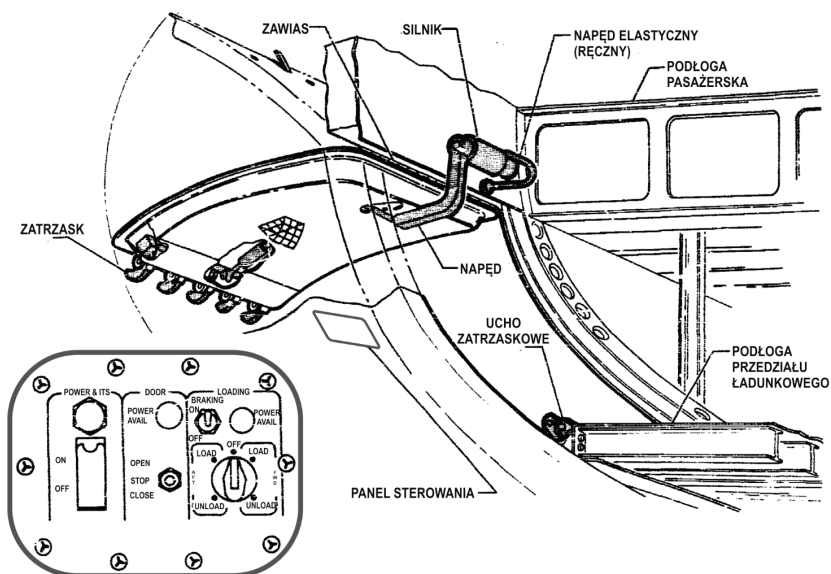
Komisja badająca przyczyny wypadku stwierdziła, że eksplozywna dekompresja była wynikiem odpadnięcia niewłaściwie zaryglowanych tylnych drzwi bagażowych. Znaczna różnica ciśnienia pomiędzy kabiną pasażerską i przedziałem bagażowym zniszczyła strukturę tylnej części pokładu, powodując uszkodzenie biegnących tam przewodów instalacji hydraulicznej i elektrycznej, w tym układów sterowania usterzeniem ogonowym. W odróżnieniu od wcześniej stosowanych rozwiązań, w samolocie DC-10 tylne drzwi bagażowe otwierały się na zewnątrz. Dzięki temu zwiększona została czynna przestrzeń załadunku. Takie rozwiązanie powodowało, że zwiększające się wraz ze wzrostem wysokości nadciśnienie wewnątrz kadłuba powodowało odpychanie płaszczyzny drzwi od ich obramowania. Aby zapobiec niezamierzonemu ich otwarciu podczas lotu, konstruktorzy zaprojektowali specjalny system ryglowania. W pozycji zamkniętej blokowało je pięć zaczepów zamocowanych na wspólnym wałku. Wsuniecie zaczepów w odpowiadające im ucha było sygnalizowane zakończeniem pracy silnika elektrycznego napędzającego ten wałek. Wówczas obrót klamki do pozycji „zamknięte” powodował wysunięcie bolców ryglujących, które uniemożliwiały samoczynną zmianę położenia zaczepów. Dodatkowo, w drzwiach bagażowych przewidziano otwór wentylacyjny zasłaniany za pomocą ruchomej klapki. Jego zadaniem było zredukowanie różnicy ciśnienia po obu stronach drzwi, w przypadku nieprawidłowego ich zablokowania. Całkowite przesłonięcie wspomnianego otworu świadczyło o prawidłowym zamknięciu i zablokowaniu drzwi. Schemat omawianego mechanizmu przedstawiono na rys. 2.

Rys. 2. Mechanizm zamykania i blokowania tylnych drzwi bagażowych pierwszej serii samolotów DC-10 [1]

W swoim raporcie komisja NTSB (National Transportation Safety Board) stwierdziła, że system zamykania i blokowania tylnych drzwi bagażowych w samolotach DC-10 jest wadliwy i stwarza bardzo poważne zagrożenie dla bezpieczeństwa latania. Nie dawał on bowiem gwarancji prawidłowego zablokowania drzwi w położeniu zamkniętym. W przypadku wystąpienia dużych obciążeń, nieodpowiednie okablowanie silnika elektrycznego obracającego wałek ryglujący powodowało jego przedwczesne wyłączenie. Sugerowało to, że zaczepy zajęły właściwe położenie, chociaż nie odpowiadało to stanowi faktycznemu. Ponadto okazało się, że istnieje możliwość obrócenia klamki w położenie „zamknięte”, mimo pozostawiania bolców ryglujących w niewłaściwym położeniu. Personel obsługi naziemnej nie miał możliwości sprawdzenia położenia bolców ryglujących. Zwrócono również uwagę na wadę konstrukcyjną podłogi w tylnej części kabiny i konieczność wyposażenia jej w dodatkowe otwory wentylacyjne, które umożliwiałyby szybkie wyrównanie różnicy ciśnienia w przypadku nagłej dekompresji. Zapobiegłoby to destrukcji struktury pokładu i uszkodzeniu biegnących tam przewodów. Mimo poważnego zagrożenia, po wypadku w Detroit, FAA (Federal Aviation Administration) nie wydała żadnej dyrektywy w tej sprawie. Jej szef przyjął bowiem dżentelmeńskie zapewnienie prezesa zarządu McDonnell Douglas o szybkim wyeliminowaniu ujawnionych wad. Uznano bowiem, że podjęcie oficjalnych działań przez FAA mogłoby negatywnie wpłynąć na przebieg kampanii promocyjnej nowo wprowadzanej maszyny. Okazało się przy tym, że pewne problemy z mechanizmem blokowania tylnych drzwi bagażowych pojawiły się już dwa lata wcześniej, podczas procesu certyfikacji samolotu. Wówczas zostały one jednak zbagatelizowane.

Wbrew przyjętym zobowiązaniom firma McDonnell Douglas nie wprowadziła zalecanych przez NTSB zmian konstrukcyjnych, poprzestając jedynie na powierzchownej modyfikacji wadliwego mechanizmu. W konsekwencji doprowadziło to do kolejnego wypadku, którego skutki tym razem były tragiczne. W dniu 03.03.1974 r. w startującym z lotniska w Paryżu samolocie DC-10 linii Turkish Airlines doszło do identycznego zdarzenia. Na pokładzie znajdowało się wówczas 335 pasażerów i 11 członków załogi. Odpadnięcie tylnych drzwi bagażowych na wysokości 3 300 m i związana z tym gwałtowna dekompresja całkowicie zniszczyły układ sterowania usterzeniem ogonowym. W efekcie piloci utracili panowanie nad maszyną, która chwilę później zderzyła się z ziemią, powodując śmierć wszystkich osób obecnych na pokładzie. W tym przypadku uszkodzenia struktury pokładu były tak poważne, że z wnętrza kabiny zostały wysane dwa ostatnie rzędy foteli wraz z siedzącymi w nich pasażerami. Przytoczone wydarzenia poważnie naruszyły opinię potencjalnych nabywców o nowo wprowadzanej maszynie i negatywnie odbiły się na wizerunku jej producenta [2].

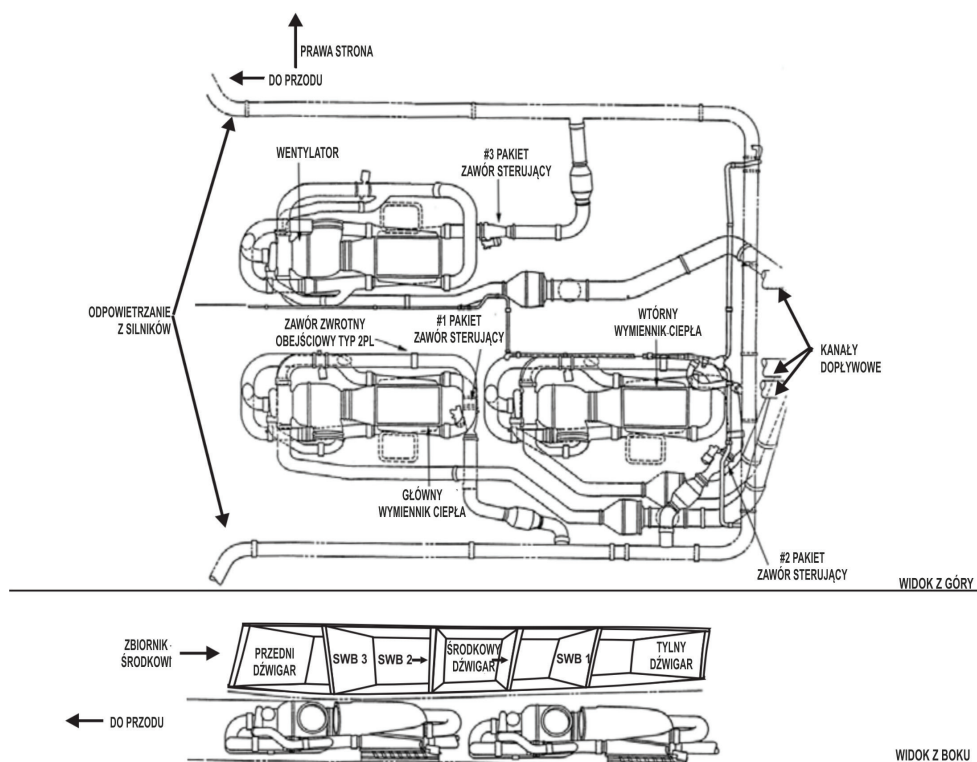
Komisja NTSB ustaliła, że wbrew wcześniejszym spekulacjom o możliwym zamachu terrorystycznym lub zestrzeleniu pociskiem raketowym, przyczyną wypadku był wybuch oparów paliwa w zabudowanym w centropłacie zbiorniku nr 4. Prowadzone dochodzenie wykazało, że postój samolotu na rozgrzanej płycie lotniska przed pechowym lotem trwał 2 godz. 45 min. Przez cały ten czas w układzie klimatyzacji z pełną mocą pracowały sprężarki nr 1 i 3, zapewniając maksymalne chłodzenie. Z pomiarów dokonanych w trakcie lotów próbnych wynikało, że przed rozpoczęciem kołowania temperatura obudowy umieszczonego bezpośrednio pod zbiornikiem nr 4 przedziału sprężarek instalacji klimatyzacji wynosiła od 121 do 177°C.

Rys. 3. Lokalizacja sprężarek układu klimatyzacji samolotu Boeing 747 w bezpośrednim sąsiedztwie zbiornika paliwa nr 4 [3]

Pomiędzy wspomnianą obudową a ściankami umieszczonego powyżej zbiornika konstruktorzy nie przewidzieli żadnej warstwy termoizolacyjnej. W efekcie oddziaływania ciepła emitowanego przez agregaty instalacji klimatyzacji, na wysokości ok. 4 270 m znajdujące się w nim paliwo osiągnęło temperaturę 46°C. Była ona zatem o ponad 10°C wyższa od temperatury wrzenia paliwa lotniczego JET-A1 na tej wysokości.

Zapłon oparów paliwa prawdopodobnie spowodowało zwarcie przewodu elektrycznego paliwomierza w zbiorniku nr 4 z przewodami wysokiego napięcia. Potwierdzeniem tej tezy były występujące tuż przed eksplozją krótkotrwałe zakłócenia w pracy wspomnianego przyrządu. Jak się okazało, na pewnym odcinku przewody paliwomierzy zasilane prądem o napięciu 24 V były prowadzone we wspólnej wiązce z przewodami wysokiego napięcia (115 i 350 V). Badania okablowania rozbitego Boeinga wykazały, że było ono w dość złym stanie technicznym. Wykryto liczne otarcia i pęknięcia izolacji przewodów. Całkowity nalot eksploatowanej od 25 lat maszyny wynosił 93 303 godz. W tym okresie przewody instalacji elektrycznej nie były wymieniane. Gwarantowany okres bezawaryjnej pracy zasadniczych elementów okablowania Boeinga 747 producent określił na 30 000 godz. lotu. Przeprowadzone później przez FAA badania samolotów Boeing 737 wykazały, że proces starzenia ich okablowania intensywnie przyspieszał po przekroczeniu 70 000 godz. lotu. Warto wspomnieć, że przy projektowaniu Boeinga 747 po raz pierwszy zastosowano technologię zwaną analizą drzewa błędów, która polega na badaniu skutków określonej awarii na funkcjonowanie innych systemów [2].

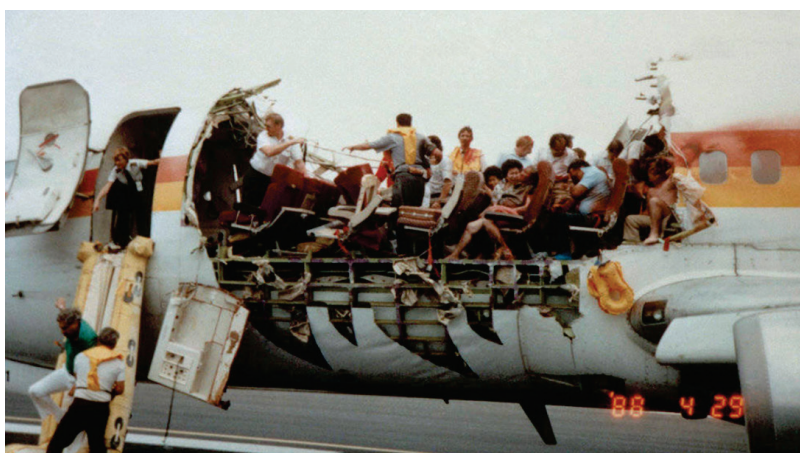
Przykładem nowatorskiego, a zarazem niezbyt udanego rozwiązania konstrukcyjno-technologicznego oraz nietrafnej oceny trwałości płatowca jest początkowa wersja samolotu Boeing 737. W dniu 28.04.1988 r. tego typu maszyna należąca do linii Aloha Airlines, z 90 pasażerami i pięcioma członkami załogi wykonywała lokalny rejs z lotniska Hilo do Honolulu na Hawajach. W 23. minucie lotu, gdy maszyna znajdowała się na wysokości 24 000 stóp (7 315 m) nagle doszło do eksplozywnej dekompresji. Jej przyczyną było oderwanie znacznej powierzchni pokrycia w lewej górnej części kadłuba, na odcinku od kokpitu do krawędzi natarcia skrzydła. W wyniku powstałego podciśnienia stojąca w pobliżu wyrwy stewardessa została wyssana na zewnątrz. Szczęśliwym zbiegiem okoliczności, chwilę wcześniej piloci włączyli sygnalizację „zapiąć pasy”, a pasażerowie wykonali to polecenie. Dzięki temu żadna z osób siedzących w rejonie destrukcji pokrycia kadłuba nie podzieliła losu stewardessy. Mimo poważnych trudności, w tym uszkodzenia układu sterowania lewym silnikiem, pilotom udało się awaryjnie obniżyć wysokość lotu i bezpiecznie wylądować na najbliższym lotnisku. W następstwie gwałtownej dekompresji szefowa pokładu poniosła śmierć, a 63 pasażerów i dwie stewardessy odniosło obrażenia.

niższych niż 291 do montażu arkuszy pokrycia kadłuba stosowano technologię „klejenia na zimno”. Polegała ona na wykorzystaniu tkaniny impregnowanej epoksydowo jako łącznika pomiędzy krawędziami sąsiadujących ze sobą arkuszy pokrycia. Zastosowana technologia umożliwiała przenoszenie części obciążeń przez klejone złącze, odciążając w ten sposób szwy nitowe. Pozwalało to zmniejszyć grubość arkuszy pokrycia, a tym samym ich masę i koszty produkcji. Ponadto, takie rozwiązanie miało chronić połączenie przed penetracją wilgoci i związanej z nią korozji. W Boeingu linii Aloha doszło do zmęczeniowego pęknięcia pokrycia wzdłuż szwa nitowego, które było wyraźnie widoczne z zewnątrz. Z powodu odwarstwienia się złącza klejowego całkowite obciążenia były przenoszone wyłącznie przez szwy nitowe. W krytycznym locie nadciśnienie wewnątrz kadłuba spowodowało rozerwanie osłabionych połączeń płatów pokrycia ze strukturą kadłuba. Zdarzenie na Hawajach nie było pierwszym tego typu przypadkiem w historii Boeinga 737 serii 200. W dniu 22.08.1981 r. tego typu maszyna linii Far Eastern Air Transport w wyniku eksplozywnej dekompresji rozpadła się 14 min po starcie z lotniska w Tajpej na Tajwanie. Ze 104 pasażerów i sześciu członków załogi nikt nie ocalał. Przyczyną wypadku była destrukcja pokrycia dolnej części kadłuba i niektórych elementów jego struktury. W trakcie 12-letniej eksploatacji wspomniana maszyna wykonała 33 313 cykli. Wyniki badań przyczyn wypadku nad Tajwanem wykazały, że zastosowana przez Boeinga technologia klejenia na zimno jest wadliwa i charakteryzuje się niską trwałością i wytrzymałością zmęczeniową, a także dużą podatnością na korozję. Poczynając od samolotu o numerze produkcyjnym 291 koncern Boeing wprowadził zmiany konstrukcyjne, mające na celu wzmocnienie wadliwych połączeń pokrycia kadłuba z elementami jego struktury. Ponadto, opracował biuletyn techniczny dotyczący szczegółowej kontroli wszystkich połączeń pokrycia kadłuba. Jego wykonanie nie było jednak obowiązkowe [4].

Rys. 4. Widok uszkodzeń pokrycia samolotu linii Aloha Airlines po wylądowaniu na lotnisku w Kuhului [5]
