## Badania i analiza stanu technicznego ścian drewnianej konstrukcji zrębowej kościoła św. Jana Nepomucena we Wrocławiu

### Research and analysis of the technical condition of material in the log frame walls of the wooden church of St. John Nepomuk in Wrocław

**Cytowanie / Citation:** Nowak T., Bednarz Ł., Jasieńko J., Karolak A., Kiedrzyń J. Research and analysis of the technical condition of material in the log frame walls of the wooden church of St. John Nepomuk in Wrocław. *Wiadomości Konserwatorskie – Journal of Heritage Conservation* 2018;55:105-120

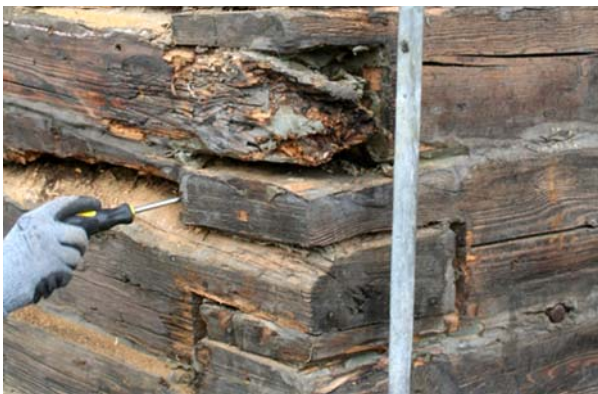
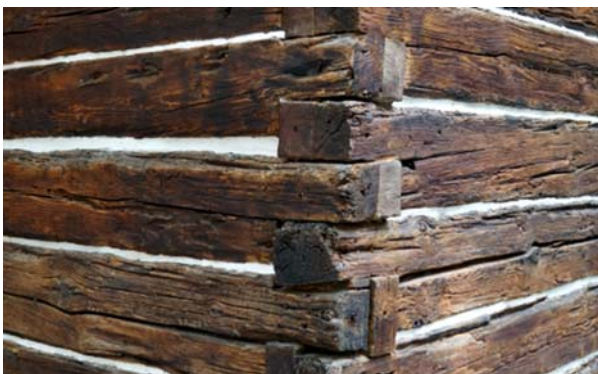
Ryc. 7. Połączenie w narożu ścian prezbiterium przed (zdjęcie górne) i po renowacji (zdjęcie dolne)

Fig. 7. Joint in the quoin of the chancel before (up) and after the renovation (bottom)

Signs of damage are especially visible where elements are joined (fig. 7), but some of the beams have been almost completely corroded in the cross-section. Most of the wall beams have longitudinal cracks. Most joints between the beams on the exterior side of the walls have been filled in with a permanently plastic putty (fig. 8a). As part of the last renovation, the walls were sealed with mineral grout (fig. 8b). The walls have been repaired on numerous occasions in past years, which is evidenced by numerous wooden inserts and patches. Some of the beams have been pieced together along their whole length. Due to the loosening of the wall corner joints, steel nails were introduced to strengthen them in part.

The quoin joints of beams were mostly in a poor technical condition and required repair work involving infilling spaces in the beam ends, structural impregnation and application of mechanical joining elements, e.g. self-drilling bolts which would ensure mutual support of joined walls.

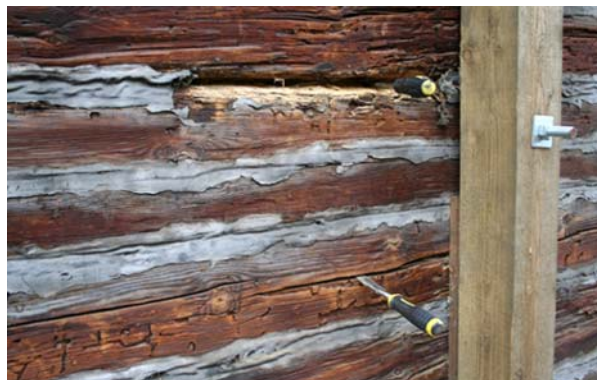
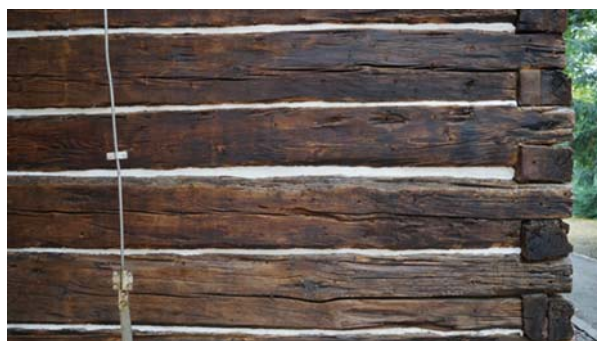
Ryc. 8. Wypełnienie spoin pomiędzy belkami ściany zewnętrznej kitem trwale plastycznym – przed renowacją (zdjęcie górne) oraz fugą mierzalną po remoncie (zdjęcie dolne)

Fig. 8. Filling of space between the beams of exterior walls with permanently plastic putty – before the renovation (top) – and with mineral grout – after the renovation (bottom)

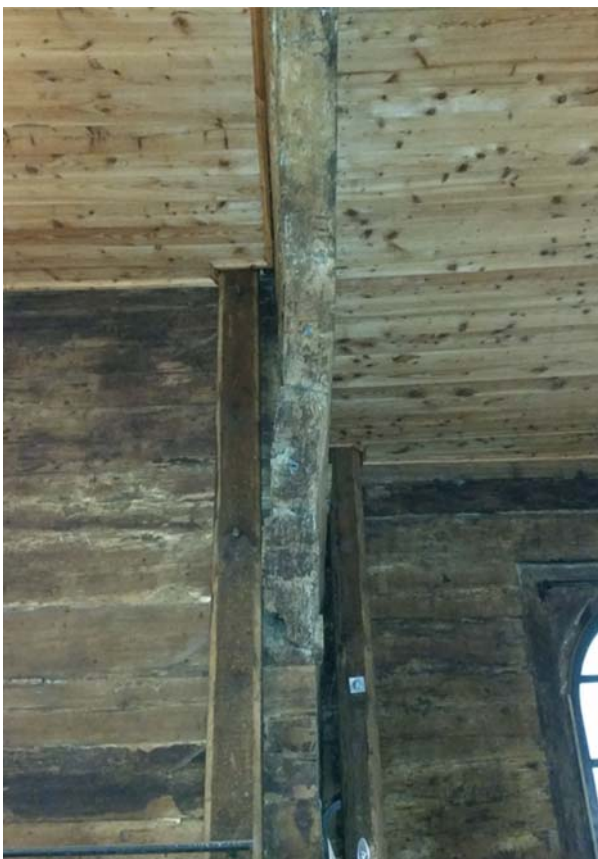
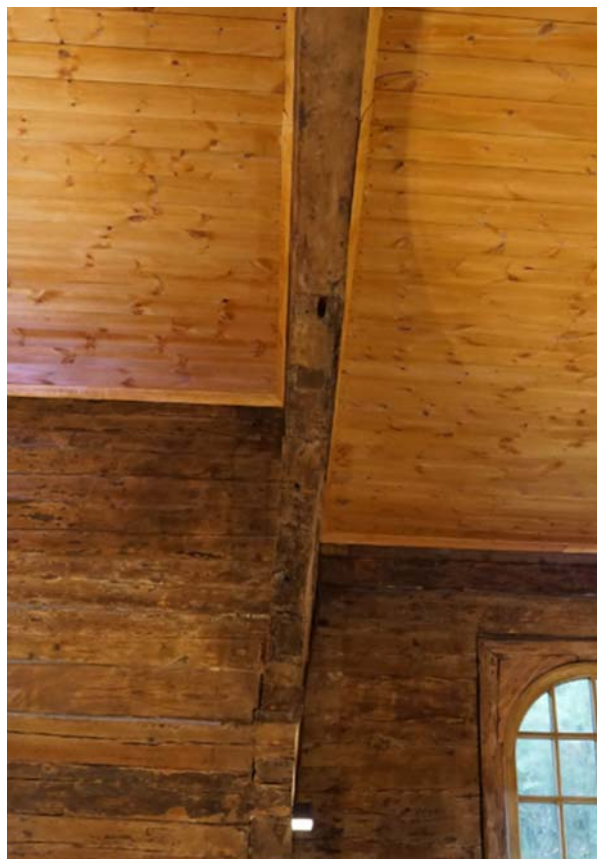
Ryc. 9. Deformacja łuku tęczowego. Widoczne wewnętrzne słupy mocowane do ścian przed renowacją (zdjęcie z lewej strony). Widok po renowacji na zdjęciu z prawej strony

Fig. 9. Deformation of the rood arch. The posts fastened to the inside of the walls are visible – before the renovation (left). The rood arch after the renovation (right)

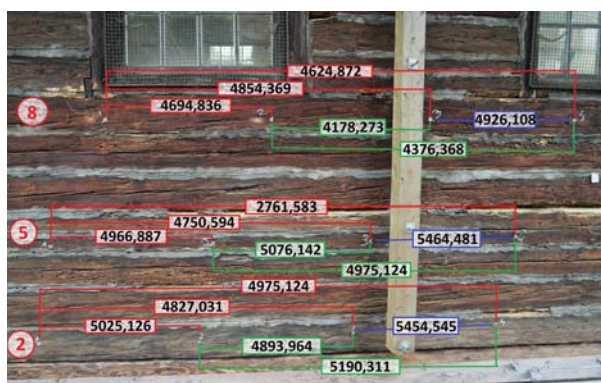
Ryc. 13. Przedstawienie wyników pomiarów dla ściany D – prędkość rozchodzenia się fali dźwiękowej pomiędzy badanymi punktami w [m/s]

Fig. 13. Example of results for the wall D. Values of wave propagation velocity in wood between measurement points are shown in m/s

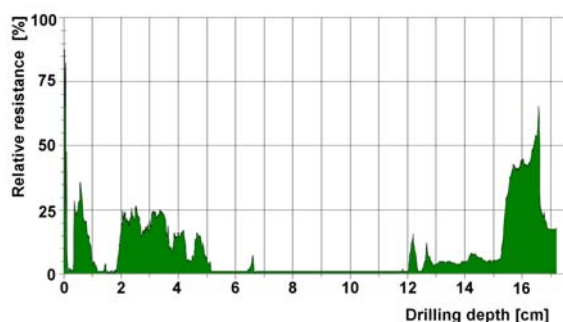
Ryc. 16. Przykładowy wykres oporu wiercenia (korozja biologiczna wewnątrz przekroju na głębokości 5–12 cm)

Fig. 16. Example of drilling resistance profile (section with decayed wood inside at the depth of 5–12 cm)

Example graphic profiles for resistance drilling are presented in fig. 16 (timber completely corroded biologically in its cross-section to a depth from 5 to 12 cm) and in fig. 17 (a clear increase of resistance is visible at a depth of 12–18 cm, indicating the presence of a knot and not a locally increased wood parameters).

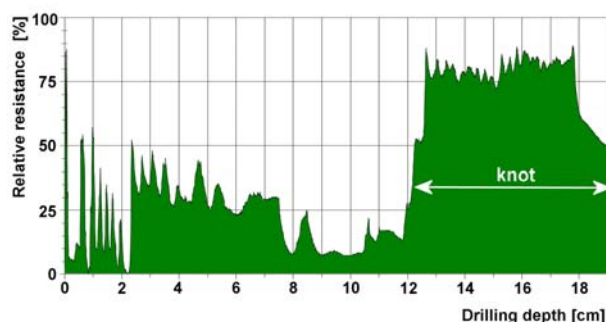
Ryc. 17. Przykładowy wykres oporu wiercenia (na głębokości 12–18,5 cm sęk)

Fig. 17. Example of drilling resistance profile (with a knot at the depth of 12–18.5 cm)
