Ocena możliwości przejęcia wpływów górniczych przez konstrukcję kościoła pw. Św. Krzyża w Bytomiu-Miechowicach, spowodowanych wydłużeniem parceli eksploatacyjnej

Assessment of the possibility to take in the mining influence by the structure of the St. Cross church in Bytom-Miechowice, caused by the extension of the exploitation site

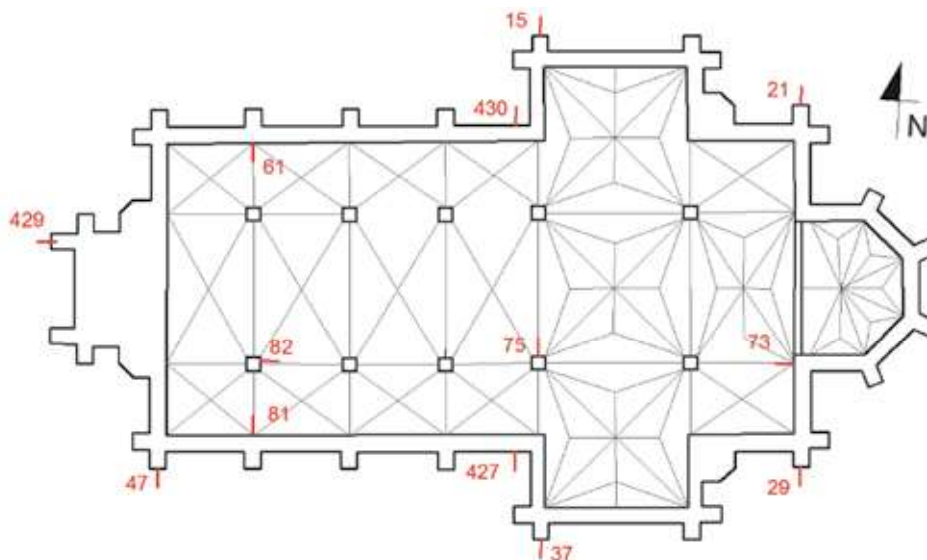
Rys. 3. Oznaczenie punktów pomiarowych
 Fig. 3. Marking of measurement points

$$\Delta R_{429-430-21}^{2006+2017} = -22,56km$$

$$\Delta R_{47-427-29}^{2006+2017} = -9,60km$$

$$\Delta R_{21-73-29}^{2006+2017} = 0,72km$$

$$\Delta R_{15-75-37}^{2006+2017} = -52,59km$$

$$\Delta R_{61-82-81}^{2006+2017} = -2,90km$$

Powyższe wyniki pomiarów wskazują, że obiekt kościoła wykazuje obecnie wklęsłą krzywiznę konstrukcji ($R < 0$) z wyjątkiem wschodniej ściany poprzecznej.

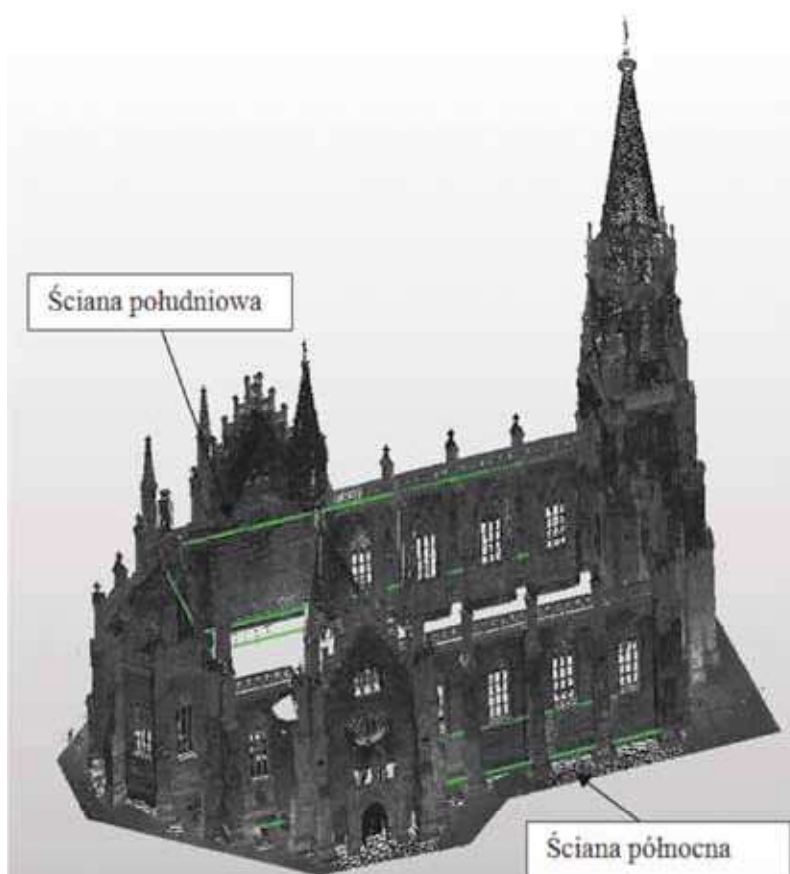
Wartości promieni otrzymane w wyniku analizy pomiarów geodezyjnych zostały potwierdzone pomiarami z wykorzystaniem skaningu 3D przeprowadzonymi przez Główny Instytut Górnictwa, które dla wybranych poziomów przedstawionych na rys. 4 wyniosły:

- dla ściany północnej ok. -12,41 km,
- dla ściany południowej ok. -11,61 km.

Rys. 4. Rezultat skanowania trójwymiarowego (3D) z zaznaczonymi poziomami odniesienia

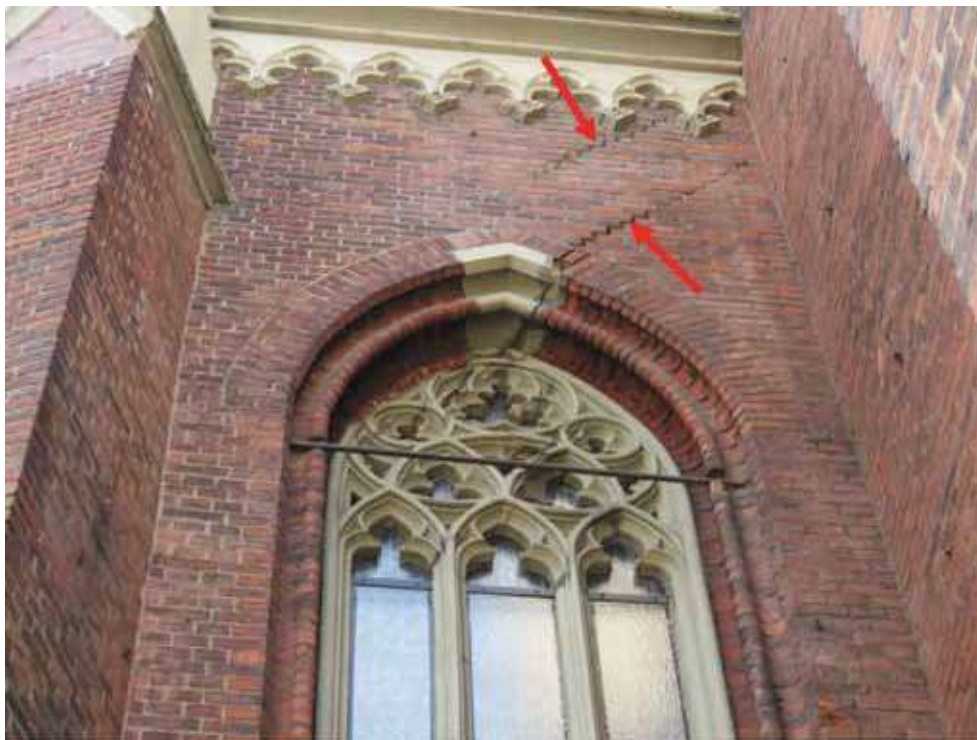
- pionowych zarysowań muru nad wejściem do pomieszczenia kotłowni i krypty od strony północno-wschodniej oraz nad wejściem do zakrystii północnej,
- ukośnych spękań nadproży, pasm podokiennych i nadprożowych otworów okiennych absydy (rys. 5 i 6),

Rys. 5. Spękanie nadproża i pasma nadprożowego otworu okiennego absydy w elewacji północnej
 Fig. 5. Cracks of the lintel and the part of the lintel's windows opening apse in the northern elevation

Zaproponowano wzmocnienie konstrukcji murew absydy za pomocą przeszycia istniejących uszkodzeń z wykorzystaniem systemu HELIFIX. Wstępnie założono wprowadzenie prętów spiralnych HELIBAR o średnicy $\varnothing 10$ w co drugą spoinę poziomą murów nad i podokiennych w miejscach aktualnie występujących spękań absydy.

Zalecono rozstaw poziomych prętów wzmacniających w co drugiej spoinie o minimalnej długości zakotwienia wynoszącej po 0,5 m z każdej ze stron spękania. Proponuje się również wprowadzenie prętów lukowo-poziomych w spoinie ukośnej w szczytowej łukowej części nadproża, które zaleca się odgiąć i ułożyć w spoinie poziomej. Długość pręta lukowo-poziomego powinna wynosić ok. 2 m, z czego 1 m pręta ułożony będzie w spoinie łukowej, a pozostały 1 m w spoinie poziomej. Schemat usytuowania prętów wzmacniających został przedstawiony na rys. 9.

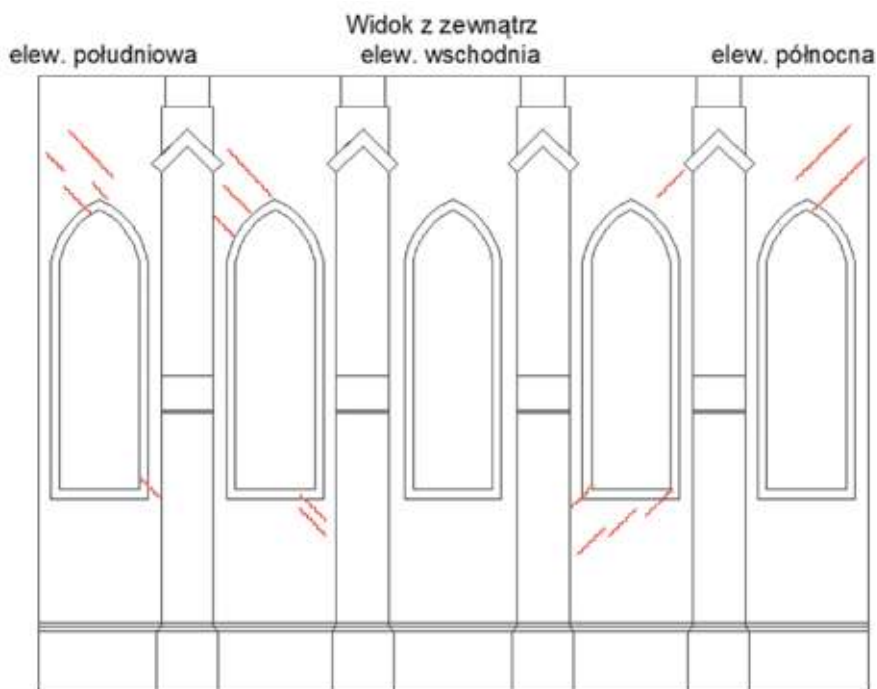
Rys. 6. Kład ścian absydy z zaznaczonymi miejscami spękań konstrukcji
 Fig. 6. Section of the apse walls with marked cracks of the structure

Niemniej należy podkreślić, że otrzymany rozkład naprężeń rozciągających ($\sigma > 0$), zakolorowany na pomarańczowo pokrywa się z lokalizacją zinwentaryzowanych uszkodzeń, przedstawionych na rys. 6.

Mając na uwadze przedstawione powyżej wyniki przeprowadzonych obliczeń, mających charakter wyłącznie jakościowy oraz zmianę stanu uszkodzeń zaobserwowaną od 2013 r., można stwierdzić, że powstanie zdecydowanej większości zaobserwowanych w kwietniu 2017 r. uszkodzeń kościoła wiązać należy z wpływami przeprowadzonych eksploatacji górniczych.

i spękanie sklepień nad zakrystiami oraz odtworzono zdeformowane i spękane schody zabiegowe. Obecnie prowadzone są prace naprawcze w obrębie absydy na zewnątrz kościoła, w trakcie których usunięto spękania przypór oraz przemurowano uszkodzenia przedstawione na rys. 6, co szczegółowo omówiono w p.6.

Pręty wzmacniające, które z uwagi na wymaganą minimalną długość zakotwienia nie zmieszczą się na płaskich powierzchniach ścian, zaleca się zakotwić na odpowiednią głębokość w przyporach lub wschodniej ścianie prezbiterium.

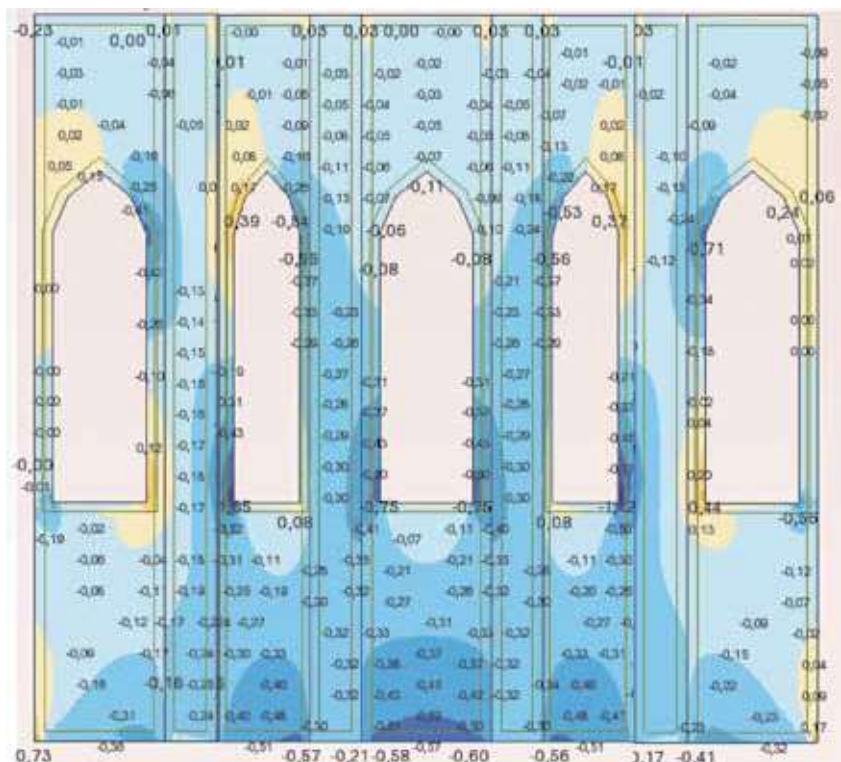
Rys. 8. Mapy naprężeń pionowych σ_{yy} dla układu ścian absydy

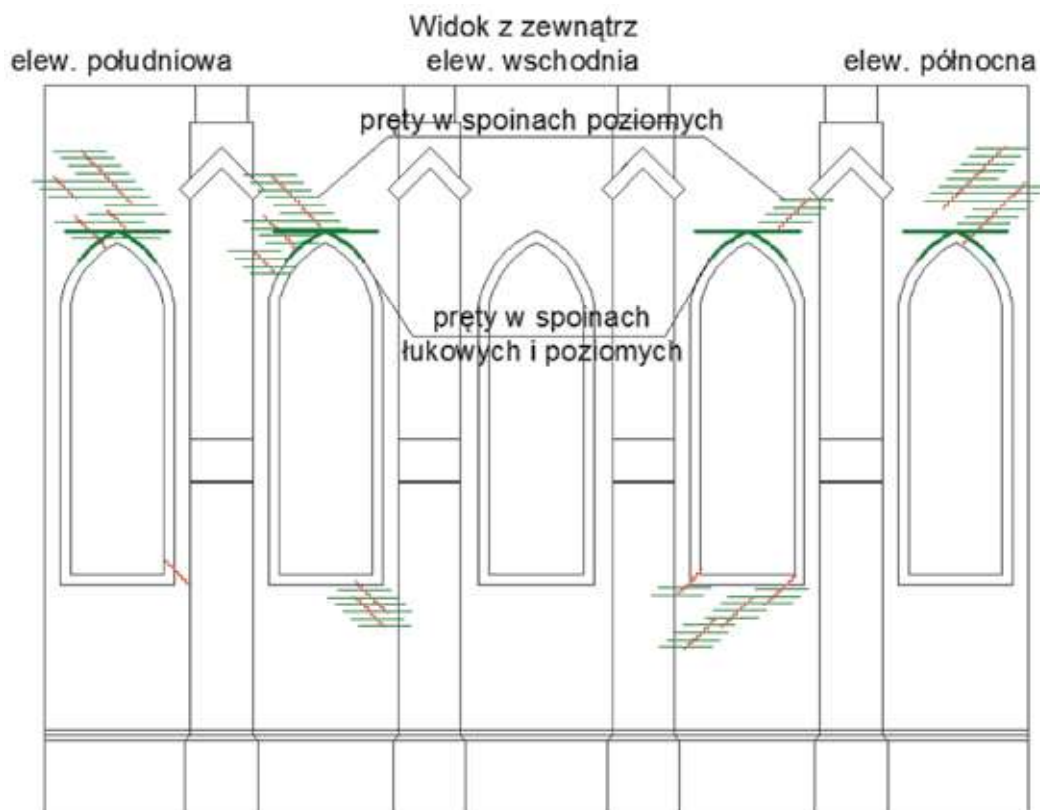
Rys. 9. Propozycja wzmocnienia uszkodzonych ścian
Fig. 9. Proposition of the damaged walls reinforcement

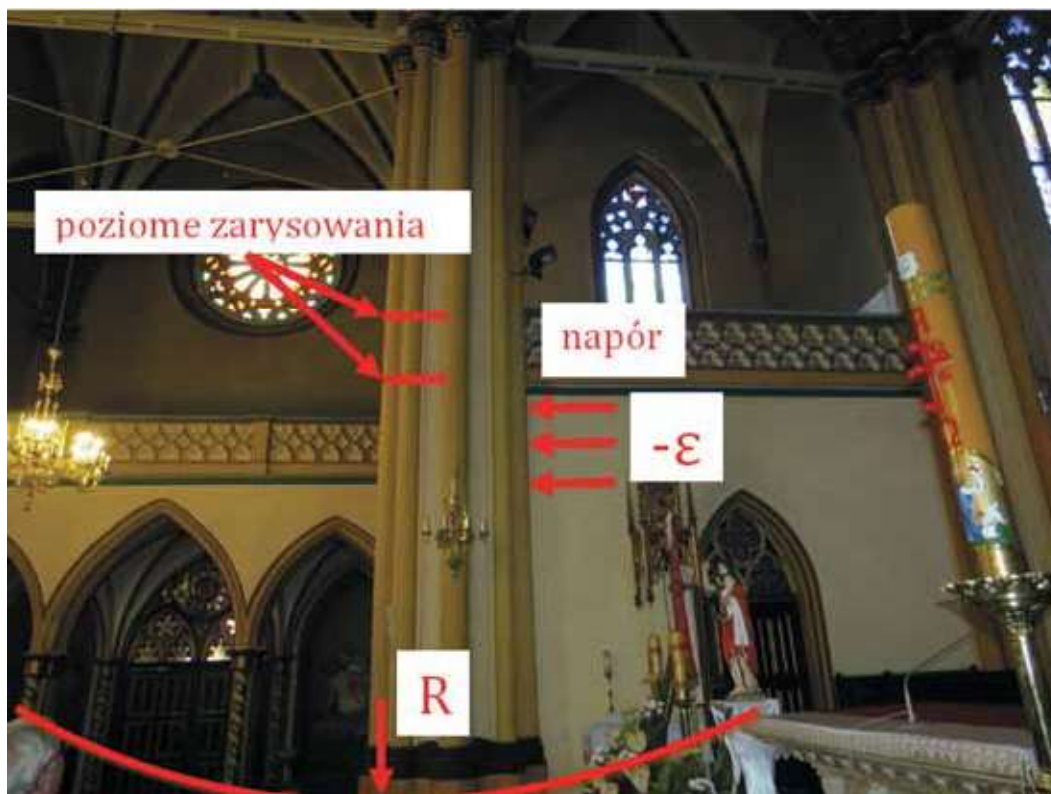
W stosunku do filarów pomiędzy transeptem i prezbiterium, które wykazują poziome zarysowania, przeprowadzono analizę możliwego zachowania się tych uszkodzeń. W trakcie przeprowadzonej w latach 2014÷2015 eksploatacji górniczej na filar oddziaływały siły naporu od poziomych ściskających odkształceń terenu oraz siły od wklęsłej krzywizny terenu, które spowodowały wystąpienie w nich uszkodzeń (rys. 10)

Mając na uwadze fakt, że projektowana eksploatacja górnicza spowoduje zwiększenie krzywizny wklęsłej, można stwierdzić, że zaobserwowane poziome zarysowania filarów mogą ulec zwiększeniu na skutek projektowanej eksploatacji, lecz uszkodzenia te nie powinny stanowić zagrożenia nośności lub stateczności analizowanych filarów. Jednakże w przypadku dalszej eksploatacji górniczej w rejonie kościoła, która powodować może dalsze zwiększenie krzywizny wklęsłej obiektu, zalecane jest rozważenie możliwości wykonania dyblatacji pomiędzy filarami a sąsiadującymi ścianami zakrystii.

Rys. 10. Widok uszkodzonego filara przy północnej zakrystii kościoła oraz czynników na niego oddziałujących przy dokonanej eksploatacji
