MATEUSZ MARCINIUK

KRZYSZTOF ŚLEDZIWSKI

Koncepcja budowy mostu przez rzekę Bystrycę w Lublinie – kompendium analiz wykonanych w ramach pracy dyplomowej

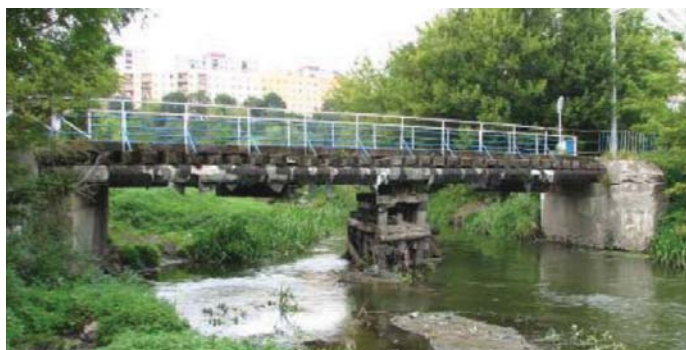
We wrześniu 2009 roku został wykonany przegląd szczegółowy mostu (rys. 3), w wyniku którego stwierdzono szereg nieprawidłowości.

Rys. 3. Widok ogólny mostu, stan w 2009 roku. Źródło: [4]

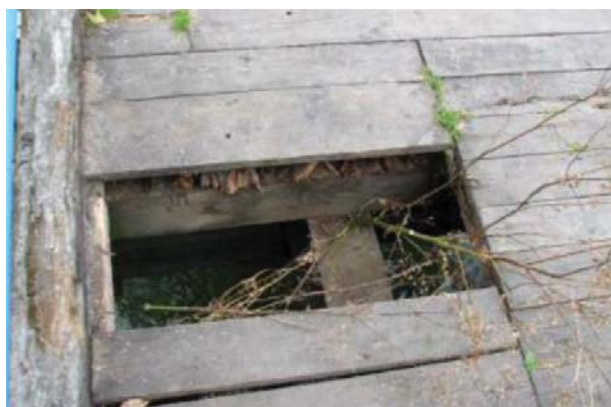
Stan nawierzchni określono jako przedawaryjny i stanowiący bezpośrednie zagrożenie dla bezpieczeństwa jego użytkowników (rys. 4). Stwierdzono niebezpieczne ubytki w nawierzchni, mogące bezpośrednio zagrażać życiu i zdro-

Rys. 4. Widok nawierzchni, stan w 2009 roku. Źródło: [4]

wiu pieszych. Deski były obłuzowane i chwiejące się pod naciskiem stopy. Balustrady wykazywały niedostateczny stan techniczny. Były zbyt ażurowe i nie zapewniały bezpieczeństwa użytkowników. Zakotwienia części słupków umieszczone w poprzecznicach uległy obłuzowaniu na skutek uszkodzeń.

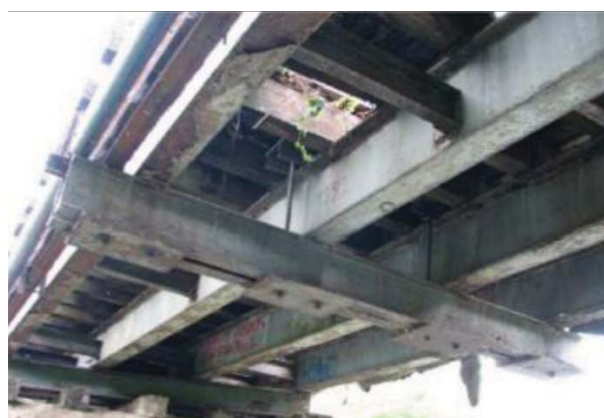
Podczas przeglądu dźwigarów głównych stwierdzono intensywną korozję powierzchniową stali, szczególnie w skrajnym dźwigarze (rys. 5). Stan techniczny przyczółków określono jako niedostateczny. Zauważono pęknięcia poziome, występujące na skrzydłach, na wysokości ławy podłożyskowej. Stan jednego skrzydła oceniono jako przedawaryjny. W miejscu pęknięcia stwierdzono rozwarstwienie i przemieszczenie poziome spowodowane przechyleniem doleń części w kierunku rzeki. Maksymalną wartość przemieszczenia określono na poziomie 12 cm. Występowały ubytki betonu w poziomie lustra wody.

Rys. 5. Widok spodu konstrukcji mostu, stan w 2009 roku. Źródło: [4]

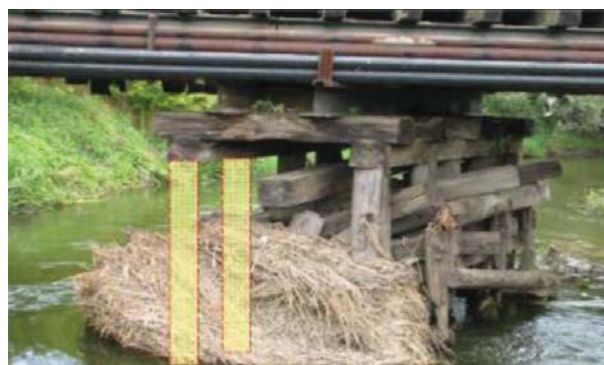
W trakcie oględzin filara stwierdzono brak dwóch z pięciu pali, w środkowym rzędzie, od strony lewego brzegu (rys. 6). Większość pali na wysokości poziomu wody była przegniła. Filary określono jako przedawaryjne. Zwrócono uwagę, że stężenia poprzeczne i podłużne są przemieszczone i nie przenoszą obciążeń, a także na dużą ilość śmieci osadzonych na części dziobowej i w otoczeniu obiektu. Skarpy były pozbawione bieżącego utrzymania, porośnięte były wysoką trawą i krzewami.

Rys. 6. Widok filara wraz z zaznaczonymi brakami pali, stan w 2009 roku. Źródło: [4]

Ze względu na wykazany przedawaryjny stan techniczny elementów konstrukcji, przede wszystkim pomostu, przyczółków i filara, stwierdzono, że obiekt należy w trybie awaryjnym zamknąć dla ruchu i rozebrać. Nakazano zabezpieczenie do czasu rozbiórki przed możliwością korzystania z obiektu przez pieszych. Należało też powiadomić właścicieli urządzeń [2][3][4]. Obiekt został rozebrany, pozbawiony belek nośnych, poprzecznic, balustrad i filara. W aktualnym

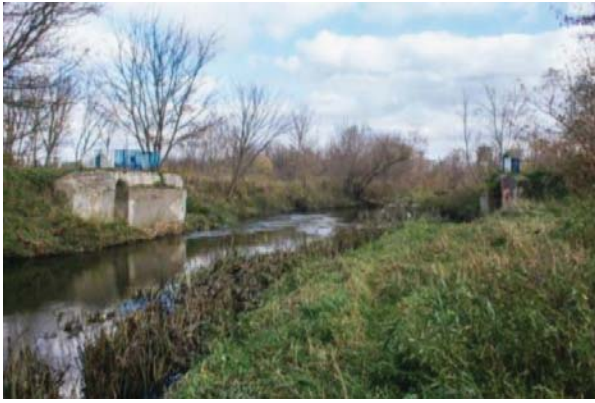
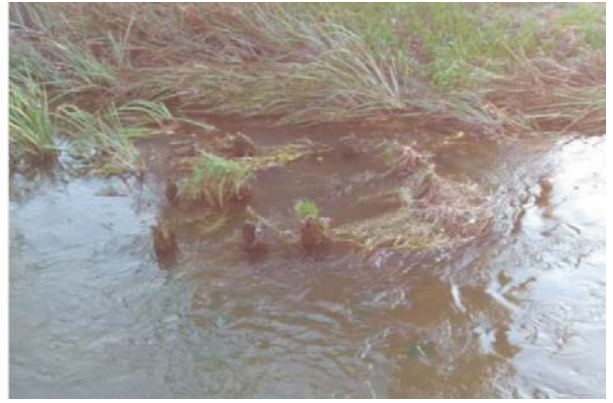
Rys. 7. Widok pozostałości mostu po rozbiórce. Źródło: [5, 6]

stanie z obiektu pozostały dwa przyczółki i pale po filarze (rys. 7).

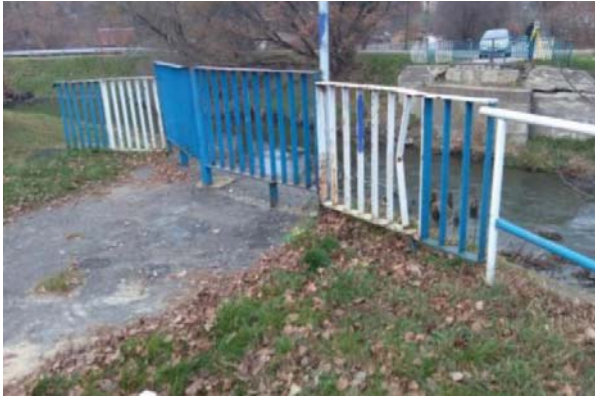
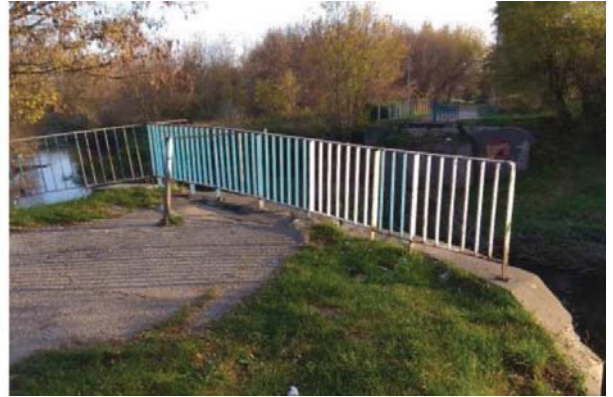
Rys. 8. Balustrady zabezpieczające przyczółki. Źródło: [6]

Dostęp do rzeki i do możliwości wejścia na przyczółek został ograniczony poprzez postawienie balustrad w poprzek ulicy Azaliowej. Ma to na celu zabezpieczenie pieszych przebywających w pobliżu przed upadkiem z wysokości (rys. 8).

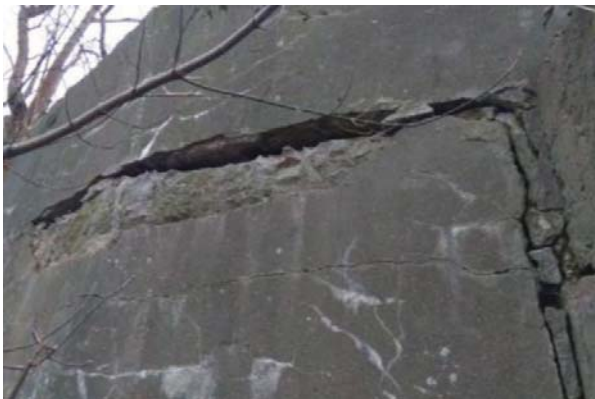
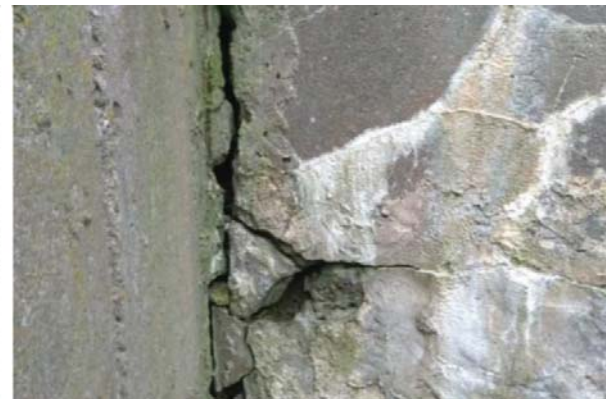
Rys. 9. Przykładowe uszkodzenia przyczółków. Źródło: [6]

Oba przyczółki pozostają w złym stanie technicznym. Stwierdzono liczne uszkodzenia wykluczające ich ponowne wykorzystanie (rys. 9). Na wszystkich skrzydłach występują poziome pęknięcia na wysokości ławy podłożyskowej. W miejscu pęknięcia znajdującego się na północnym przyczółku, po prawej stronie, doszło do rozwarstwienia i przemieszczenia poziomego spowodowanego przechyleniem dolnej części w kierunku rzeki. Maksymalne przemieszczenie określono na poziomie 22 cm. Na obu przyczółkach zauważono odspojenia pionowe skrzydeł od przyczółków, a także liczne odspojenia betonu czy akty wandalizmu w postaci graffiti.

Inwentaryzacja wraz z oceną stanu technicznego istniejących przyczółków mostowych wykazały ich zły stan. W celu realizacji postawionych zadań, konieczna staje się wymiana przyczółków. Nowe, zależnie od wybranego wariantu konstrukcji nośnej, powinny przenosić siły pionowe przekazywane na podpory. W przypadku mostu łukowego możemy zauważyć znaczną koncentrację sił pionowych przekazywanych przez łuki na przyczółki. Wiąże się to z koniecznością zapewnienia mocniejszego fundamentu o większej powierzchni, w celu przekazania obciążeń na grunt. Zwiększy to koszt budowy.
