BADANIA POWIERZCHNI PANEWKI STAWU BIODROWEGO PO DZIESIĘCIU LATACH KONTAKTU Z ORGANIZMEM

INVESTIGATIONS OF A HIP JOINT SURFACE AFTER 10 YEARS OF USE IN VIVO

[Engineering of Biomaterials, 89-91, (2009), 54-56]

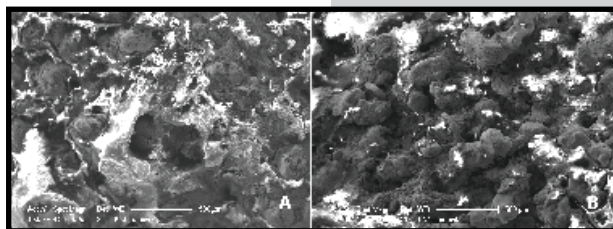
Obserwacje mikroskopowe przedstawiają małe zmiany na powierzchni w miejscach gdzie panewka nie miała dużego kontaktu z kością (RYS.2a), podczas gdy w miejscach bezpośredniego kontaktu zaobserwowano formowanie się osadu w postaci wysp (RYS.2b.). Osad ten występował w postaci kryształitów o wielkości 440-930µm.

RYS.2. Zdjęcia SEM (20kV) różnych miejsc (a – z osadem, b - bez białego osadu) badanej powierzchni panewki stawu biodrowego.
FIG.2. 20kV SEM images of different places (a - without and b - with the white deposit) of the investigated implant surface.

The SEM observations demonstrate relatively small changes of the surface in places where the socket was not in contact with the bone, Fig. 2a, whereas in places where this contact was intimate, a characteristic island-like deposit was formed, Fig2b. The deposit is a crystalline substance with a crystallite size in the range of 440-930µm.

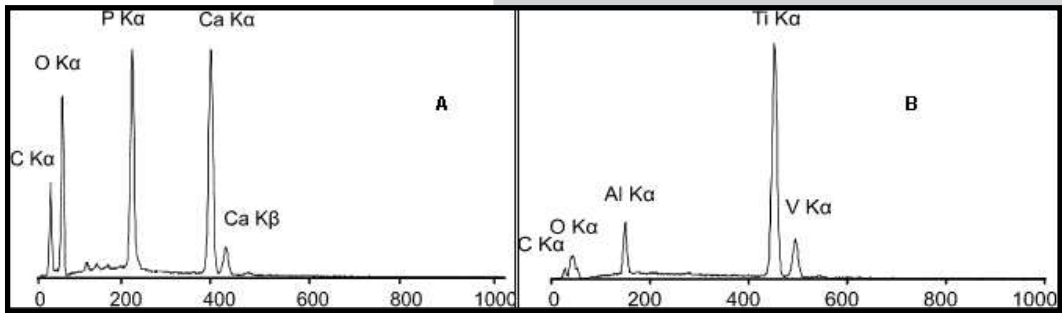
Zarówno wyniki XRF jak i przeprowadzona niezależnie analiza EDXS dawały podobne rezultaty, co świadczy o homogeniczności materiału. Zgodnie z wynikami głównymi pierwiastkami występującymi na powierzchni analizowanej panewki jest tytan, wanad i glin (z dodatkiem węgla i tlenu) co odpowiada składowi pierwiastkowemu stopu tytanu. Jednakże, analiza EDXS wykonana w miejscach gdzie był osad

However, the EDXS showed that in the places with the deposit, the main elements found were calcium, phosphorus and oxygen (in this case the higher concentration

ujawniła występowanie takich pierwiastków jak: wapń, fosfor i tlen (w tym przypadku duża koncentracja węgla świadczy o pozostałościach materiałów organicznych).

RYS.3. Analiza składu pierwiastkowego EDXS różnych miejsc (a – z osadem, b - bez białego osadu) badanej powierzchni panewki korespondująca z odpowiednimi zdjęciami SEM (RYS.2a i 2b).

FIG.3. EDXS elemental analysis of different places (a - without and b - with the white deposit) of the investigated implant surface corresponding to images shown in 2a and 2b, respectively.

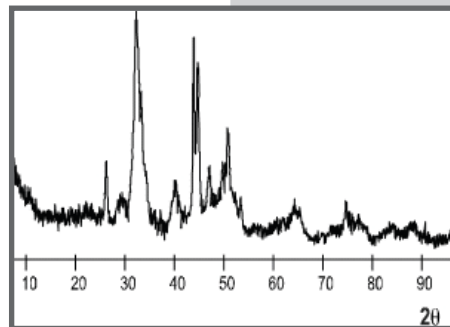
Dyfrakcja promieniowania rentgenowskiego była wykonana w celu analizy składu fazowego osadu. Osad był zeszkrobany z powierzchni analizowanej panewki, mielony w młóźnie agatowym a następnie w młynku kulowym przez 20 godzin. Analiza otrzymanego proszku wykazała, że biały osad na powierzchni panewki to hydroksyapatyt o wzorze stechiometrycznym $\text{Ca}_{10}(\text{PO}_4)_6(\text{OH})_2$ (RYS.4.).

composition of the crystallite deposit. The substance was scraped out from the socket surface and crumbled in an agate mortar, and then milled in a ball mill for 20 hours. The results revealed that the white deposit is a hydroxyapatite with the stoichiometry close to that of $\text{Ca}_{10}(\text{PO}_4)_6(\text{OH})_2$, FIG.4.

RYS.4. Dyfraktogram (XRD) badanego osadu.
Fig. 4. XRD pattern of white deposit.
