# Kaskada błędów wiodąca do awarii

## – schody kaskadowe Stadionu Narodowego.

### Część II – Błędy projektu zamiennego i realizacji

Prof. dr inż. Andrzej Ajdukiewicz, dr inż. Janusz Broń, dr inż. Marek Węglorz,  
Politechnika Śląska, Katedra Inżynierii Budowlanej

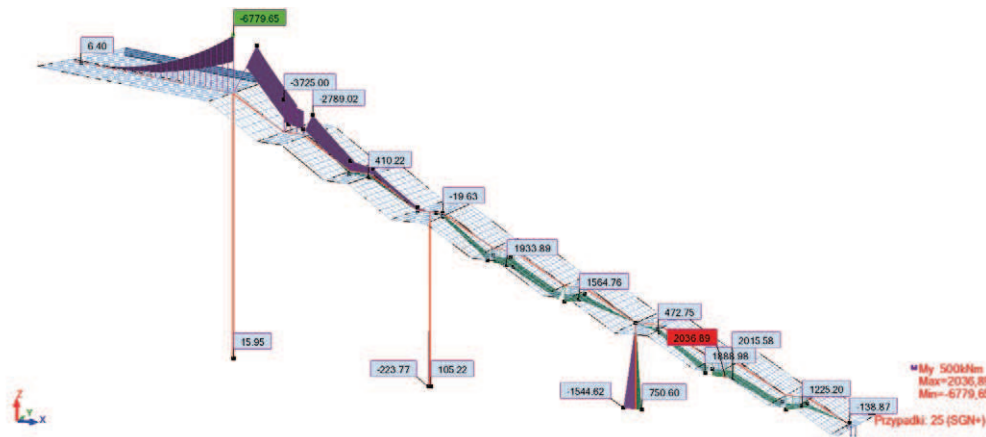
**Rys. 3.**  
Obwiednia momentów zginających  $M_y$  [kNm] z uwzględnieniem obciążenia termicznego

Uwzględnienie obciążenia temperaturą (nagrzania albo ochłodzenia) konstrukcji schodów spowodowało istotny wzrost sił w konstrukcji, a w szczególności: w najniższym słupie (momentów zginających  $M_y$  w płaszczyźnie układu i sił poprzecznych  $F_y$  – rys. 3) oraz we wsporniku belki (rozciągających sił osiowych  $F_x$  – rys. 4).

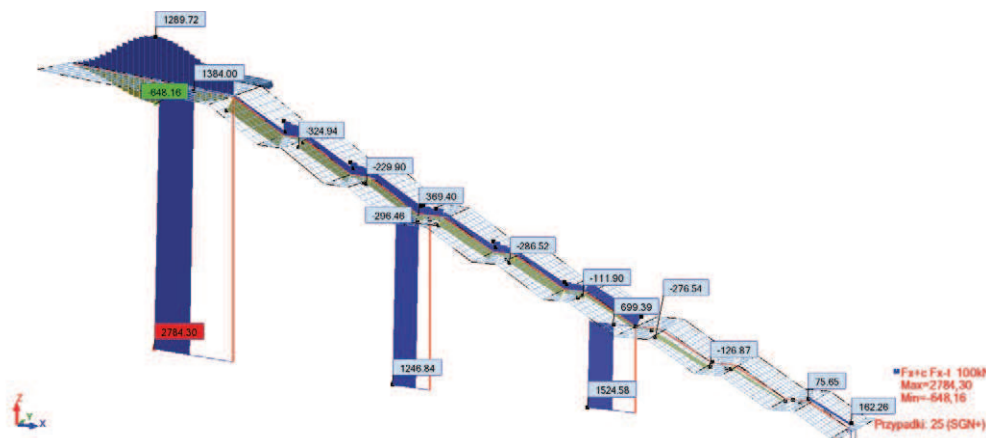
**Rys. 4.**  
Obwiednia sił osiowych  $F_x$  [kN] z uwzględnieniem obciążenia termicznego

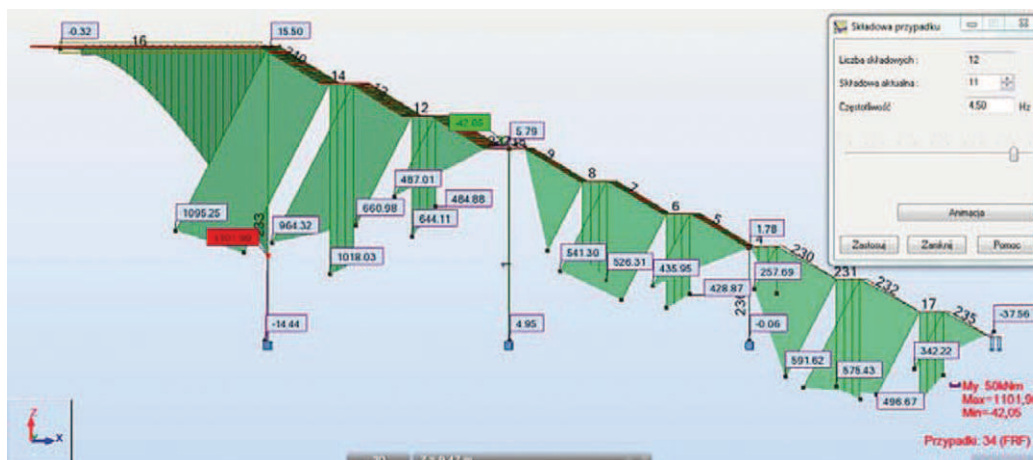
**Rys. 7.**  
Wykres momentów zginających  $M_y$  [kNm] dla częstotliwości wymuszenia  $f = 4,50$  Hz

W wyniku rezonansu nastąpiło odwrócenie znaku momentów zginających – w stosunku do wartości projektowanych – w belce wspornikowej oraz w trzeciej (górnej) belce – rys. 7.

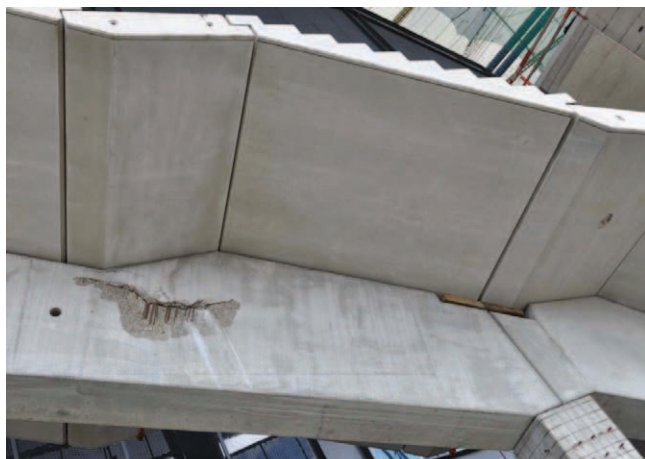
W „Protokołach konieczności montażu schodów kaskadowych”, dołączonych do pism Kierownika Montażu schodów prefabrykowanych (przytoczonych w ekspertyzie [9]) zwrócono m.in. uwagę na fakt, że: „otwory w ryglu dolnym – w miejscu montowania pierwszych rygli na stropie – wykonano o średnicy 35 mm – niezgodnie z projektem (powinny być gniazda w postaci rury stalowej  $80 \text{ mm} \times 40 \text{ mm} \times 2 \text{ mm}$ )”,

**Rys. 8.** Odspojenie betonu w połączeniu belki ze spocznikiem (zdjęcie autorów)

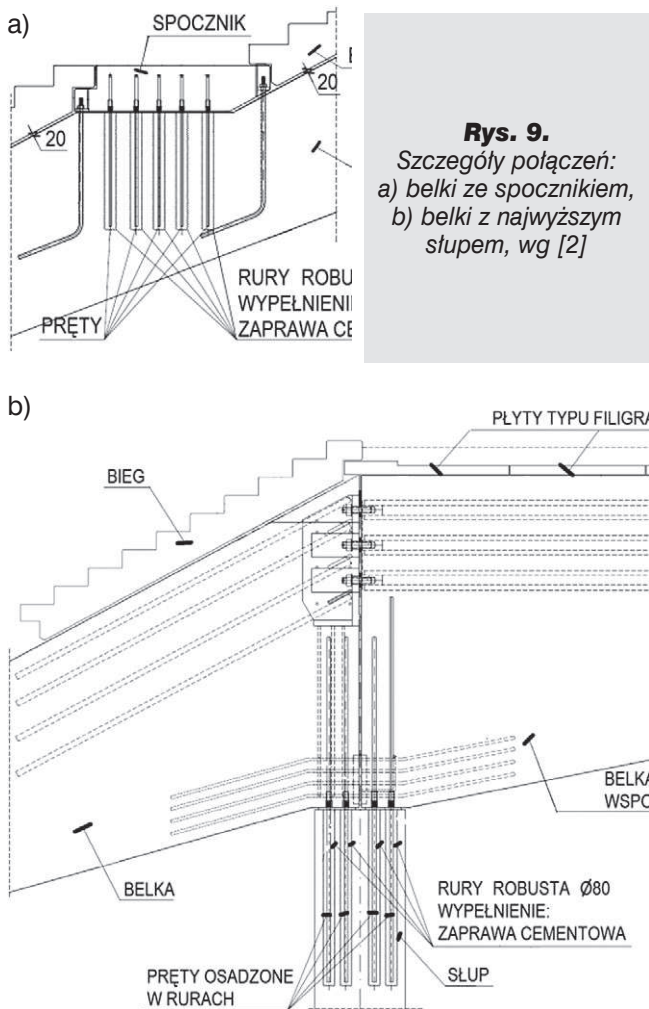
W projekcie zamiennym schodów, w belce wspornikowej przyjęto dołem 4 $\varnothing$ 32 mm (stąd:  $A_{s1} = 32,17$  cm<sup>2</sup>) i 12 $\varnothing$ 32 mm górą ( $A_{s2} = 96,51$  cm<sup>2</sup>), ze stali RB500W (A-IIIIN). Uwzględniając to zbrojenie, nośność na zginanie (dołem) przekroju nadstupowego oszacowano na:  $M_{Rd} \approx 3700$  kNm, czyli znacząco więcej od momentu wyznaczonego w analizie harmonicznego (rys. 7). Co ważne, również połączenie belki wspornikowej z górną belką schodów, dzięki ciągłości dolnych prętów, pozwoliłoby przenieść momenty rozciągające dolną krawędź wspornika – rys. 9b.

Należy zaznaczyć, że w Dzienniku Montażu [5] nie podano żadnych informacji o ewentualnych wadach prefabrykatów i błędach montażowych. Do lutego 2011 r. Wykonawca nie zgłaszał żadnych uszkodzeń montowanych elementów prefabrykowanych konstrukcji schodów. Podstawowym problemem, który uwidocznił się już w trakcie wykonawstwa (i został szeroko opisany w wielu opracowaniach, w tym np. [9]), była słaba jakość wykonania połączeń belki nośnej ze spocznikiem oraz belki nośnej z najwyższym słupem (rys. 9).

**Rys. 9.**  
Szczegóły połączeń:  
a) belki ze spocznikiem,  
b) belki z najwyższym  
słupem, wg [2]

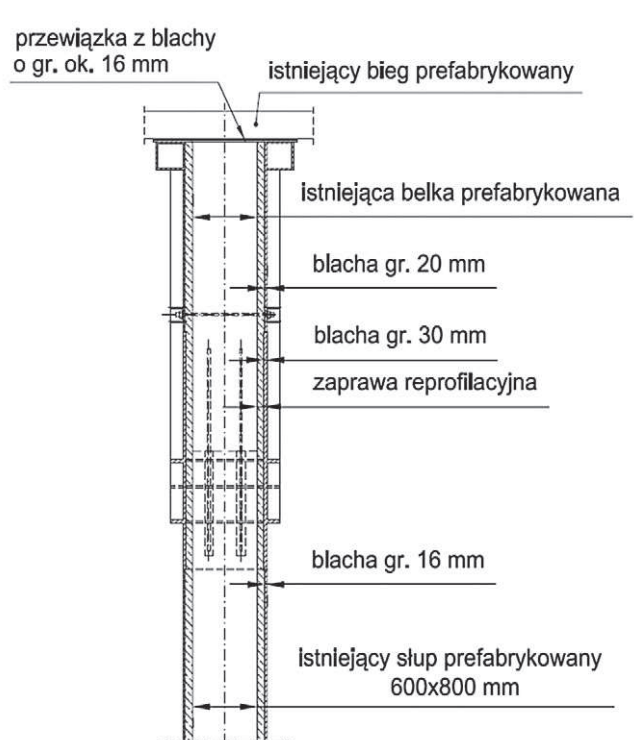
**Rys. 10.** Przykładowy przekrój wzmocnienia, wg [8]

Prefabrykowane belki obudowano blachownicą w kształcie litery „U” z uformowanymi w postaci zamkniętych skrzynek górnymi i dolnymi pasami. Docelowo pasy górne zostały połączone ze sobą przewiązkami, umieszczonymi w przestrzeni pod prefabrykowanymi płytami biegowymi i spawanymi do pasów na montażu. Widoki oraz przykładowy przekrój wzmocnienia pokazano na rysunkach 10 i 11.

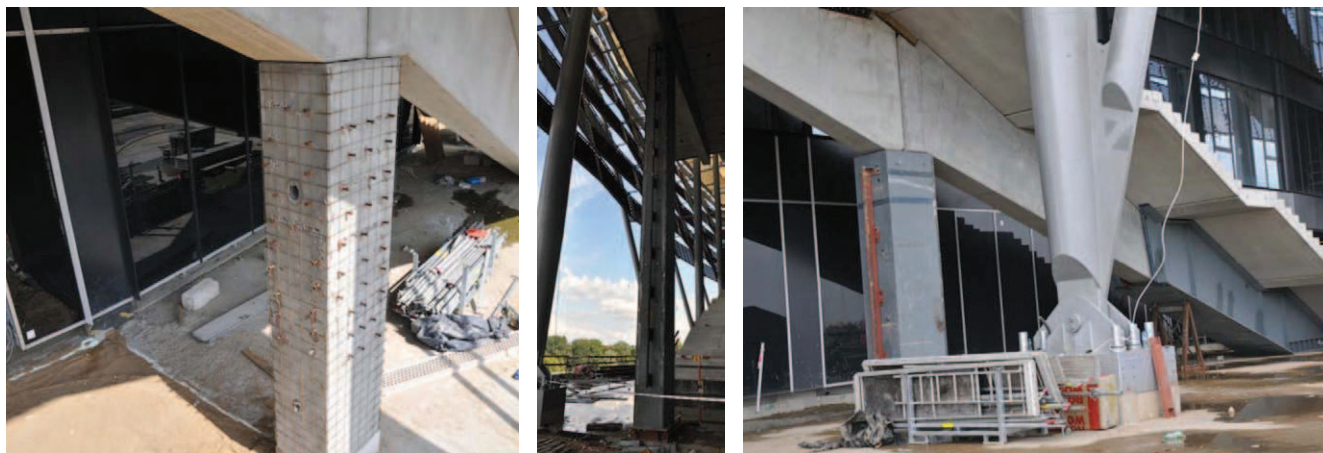
Rys. 11. Stalowe wzmocnienia schodów w trakcie realizacji (zdjęcia autorów)
