Usterki dachu płaskiego z pokryciem membraną dachową

Dr hab. inż. Maciej Niedostatkiwicz, dr inż. Krzysztof Arendt, Politechnika Gdańska

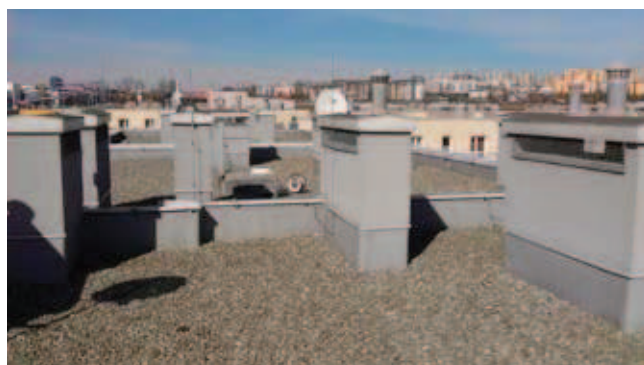
Rys. 1. Widok połaci dachowej

Zasypkę połaci dachowej stanowiła warstwa kruszywa otoczkowego o grubości ~10 cm (rys. 1).

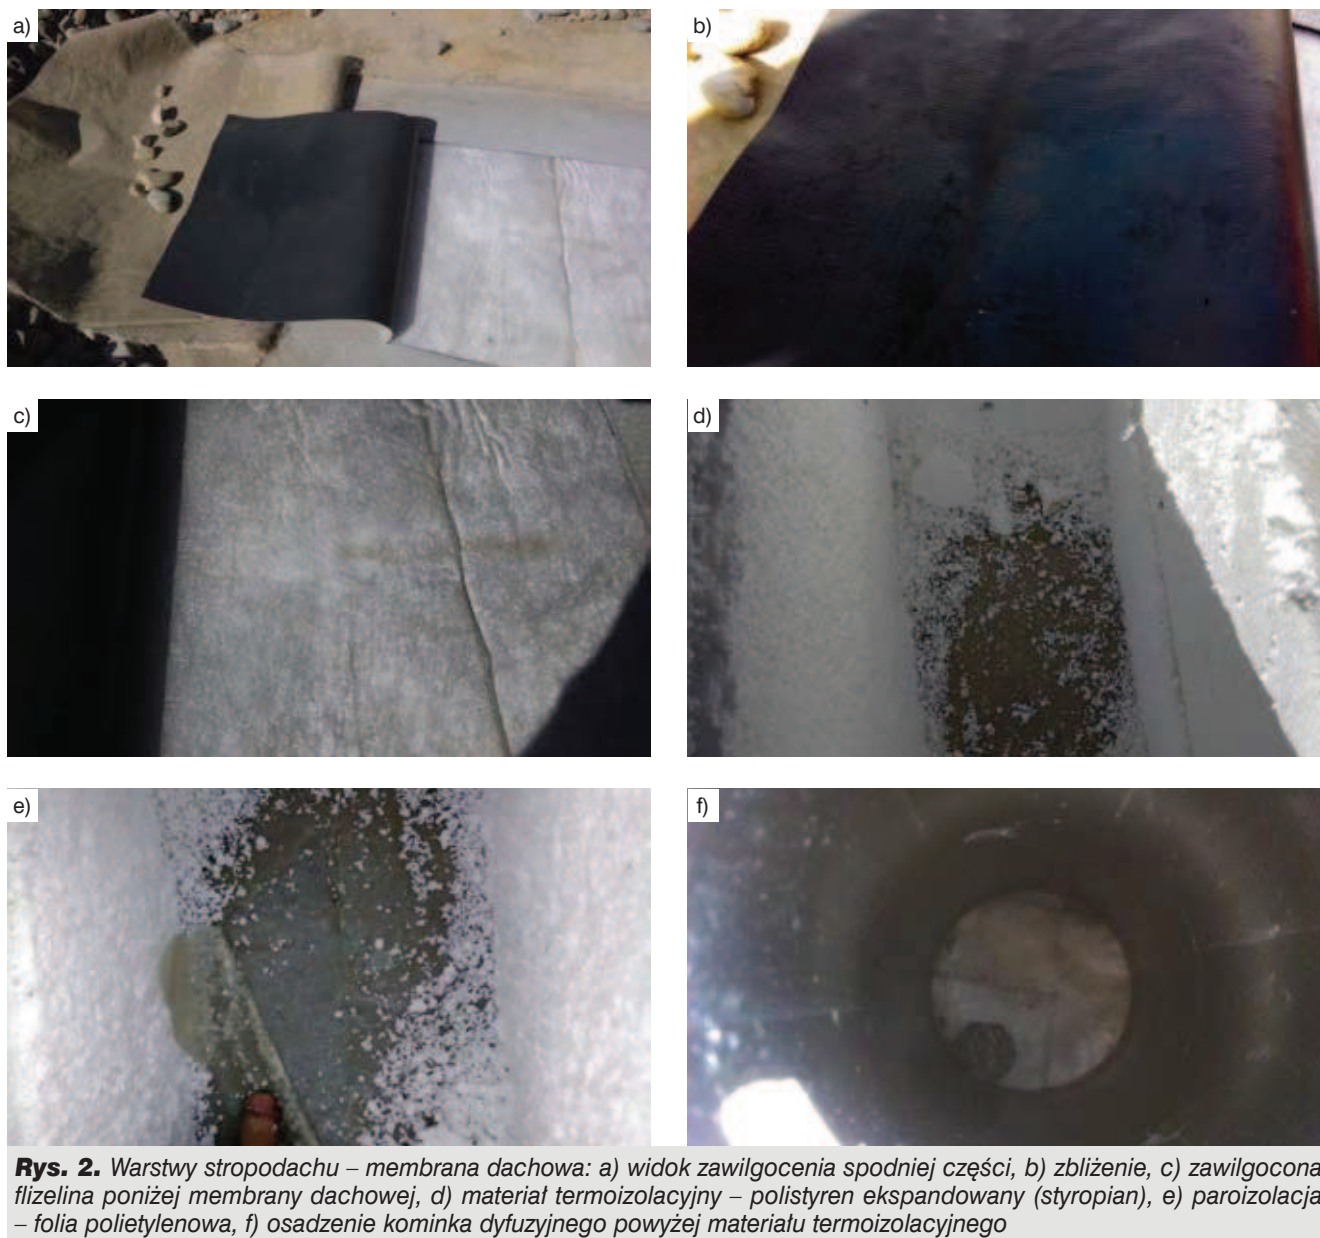
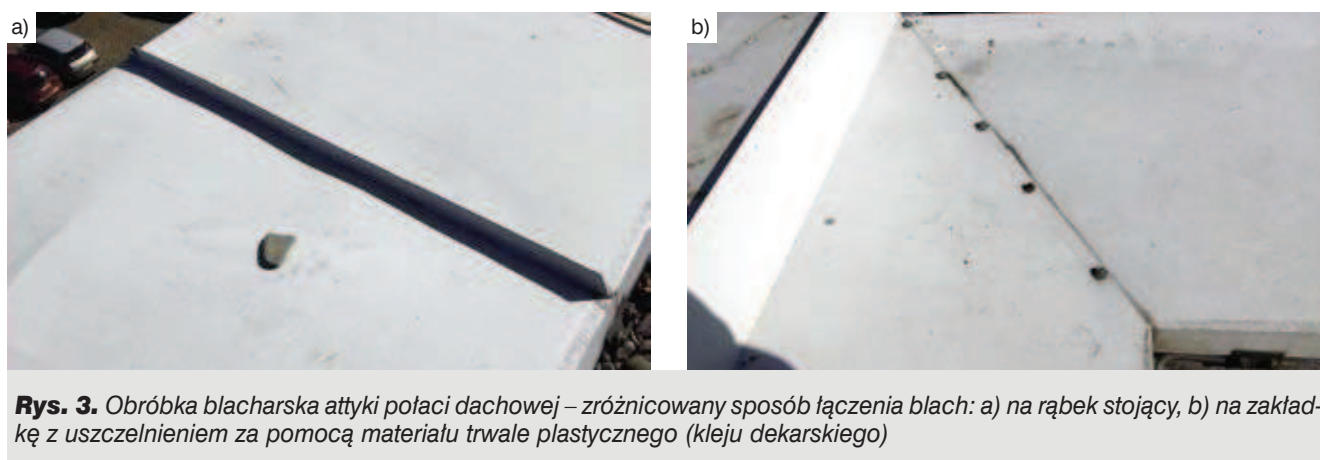
Na spodniej stronie membrany dachowej o grubości 1,5 mm widoczne były lokalne ślady wilgoci (wykroplenia) które odparowywały w chwili bezpośrednio po wykonaniu odkrywki (rys. 2a, b). Ślady zawilgocenia widoczne były również na powierzchni fizeliny ułożonej pod membraną dachową (rys. 2c).

Ocieplenie stropodachu wykonane zostało z zastosowaniem polistyrenu ekspandowanego (styropianu) o strukturze zwartej (rys. 2d). W wykonanej odkrywce grubość materiału termoizolacyjnego wynosiła 36 cm (od góry: warstwa o grubości 20 cm + warstwa o grubości 16 cm). Na całej powierzchni połaci dachowej grubość materiału termoizolacyjnego wynosiła od 22 do 48 cm.

Na spodzie folii polietylenowej ułożonej poniżej materiału termoizolacyjnego brak było widocznych śladów wilgoci. Również górna powierzchnia stropu nad III piętrzem nie wykazywała śladów zawilgocenia (rys. 2e).

W obszarze połaci dachowej kominki dyfuzyjne posadowione zostały bezpośrednio na wierzchu warstwy materiału termoizolacyjnego (rys. 2f). W osi kominków dyfuzyjnych nie wykonano odwiertów (otworów) w materiale termoizolacyjnym. Opierzenia blacharskie atyk zewnętrznych wykonane zostały z zastosowaniem

Lokalne zawilgocenie membrany dachowej od spodu, widoczne po wykonaniu odkrywek było charakterystyczne dla tego typu izolacji przeciwwodnej połaci dachowych i spowodowane było znakozmienną temperaturą powietrza atmosferycznego.

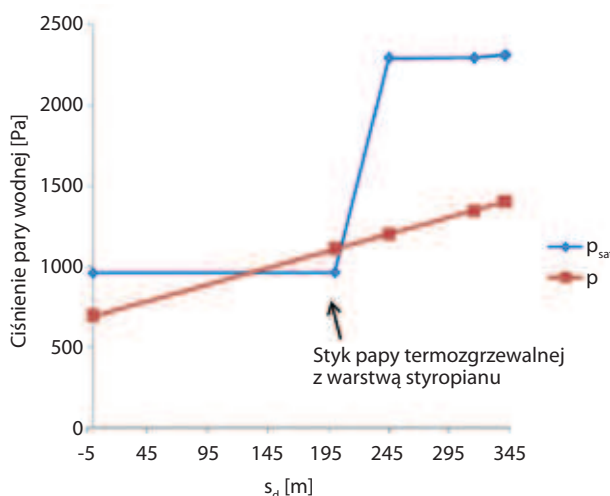
Rys. 4. Wykres ciśnienia cząstkowego pary wodnej p i ciśnienia pary wodnej nasyconej p_{sat} w funkcji dyfuzyjnie równoważnej grubości powietrza s_d [m] reprezentującej lokalizację w przegrodzie – przegroda typu P1 dla stanu w kwietniu

faktem, że ciśnienie cząstkowe pary wodnej nasyconej p_{sat} jest mniejsze od ciśnienia cząstkowego pary wodnej p przenikającej przez przegrodę, co przedstawione jest na rysunku 4 dla przypadku P1 (wynik dla kwietnia). Kompletne wyniki ciśnień cząstkowych pary wodnej w krytycznym przekroju znajdują się w tabeli 5.

W przypadku przegrody typu P1 (XPS+papa termozgrzewalna – stan projektowany) maksymalna ilość kondensatu występuje w kwietniu i wynosi 10,7 g/m² przegrody (rys. 5, tab. 4). Dla założonych parametrów materiałowych kondensat ten jest w stanie odparować do sierpnia, przy czym od października zaczyna się kolejny okres kondensacji. Warto zauważyć, że w tym przypadku dochodziłoby do wzrostu zawilgocenia w przegrodzie w kolejnych latach, gdyby pomiędzy betonem a izolacją cieplną zastosowano paroizolację o nieco gorszej paroszczelności ($s_d < 70$ m) niż założone $s_d = 100$ m. Dlatego też przypadek ten, pomimo spełnienia warunków, należy uznać za możliwy do zastosowania, ale stwarzający ryzyko zawilgocenia.

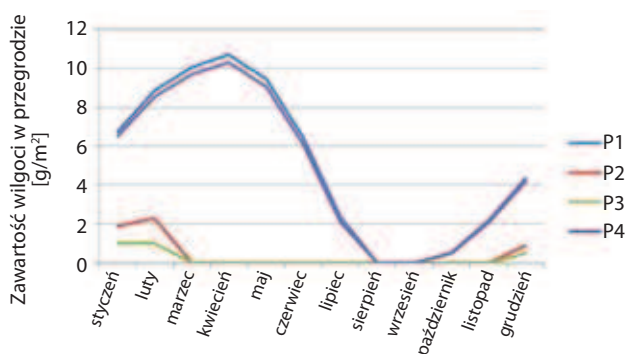
Rys. 5. Zawartość wilgoci w przegrodzie dla 4 wariantów technicznych (P1 – stan projektowany, P2 – stan zrealizowany, P3 – koncepcja naprawy 1, P4 – koncepcja naprawy 2)

W przypadkach P2 (EPS100+membrana dachowa PVC – stan zrealizowany) i P3 (XPS+membrana dachowa PVC – koncepcja naprawy 1) okres kondensacji rozpoczyna się w grudniu, a maksymalna ilość kondensatu występuje w lutym i wynosi odpowiednio 2,3 i 1,0 g/m² (rys. 5, tab. 4). W obu przypadkach ta niewielka ilość kondensatu jest w stanie całkowicie odparować już w marcu dzięki znacznie mniejszej paroszczelności membrany PVC w stosunku do papy.

Wynik dla przypadku P4 jest bardzo podobny do P1, z jedyną różnicą, że maksymalna ilość kondensatu wyniosła 10,3 g/m² (kwiecień). Minimalnie mniejsza kondensacja wynika z zastosowania izolacji powłokowej o grubości 2,5 mm na bazie masy asfaltowej oraz zastosowania EPS120 zamiast EPS100 (materiały termoizolacyjne o nieznacznie większym oporze dyfuzyjnym). Okres kondensacji, tak jak w P1, trwa od października do kwietnia (rys. 8, tab. 4).

Uwzględniając uwarunkowania wykonawcze, można sformułować tezę, że rozwiązaniem optymalnym pod względem doboru układu warstw na stropodachu (dachu) jest przypadek P4 (EPS120+papa termozgrzewalna). Głównym argumentem przemawiającym za słusznością powyższego wniosku jest założenie, że prawdopodobieństwo popełnienia błędów wykonawczych skutkujących w okresie docelowej eksploatacji licznymi uciążliwościami jest dla tego rozwiązania mniejsze niż dla przypadku P3 (XPS+membrana dachowa PVC). Wpływ ilości gromadzącego się kondensatu ma tutaj drogorzędne znaczenie gdyż do zawilgocenia dochodzi okresowo, kondensat ulega odparowaniu, a jego ilość jest znacznie mniejsza niż określona przez przepisy normowe jako zagrażająca zawilgoceniu przegrody.
