Marek GOSZTYŁA¹
Stanisław LEŚ²
Krystian SIKORSKI³

PRELIMINARIA NAD STANEM BADAŃ PRAKTYKI KONSERWATORSKIEJ W RZESZOWIE

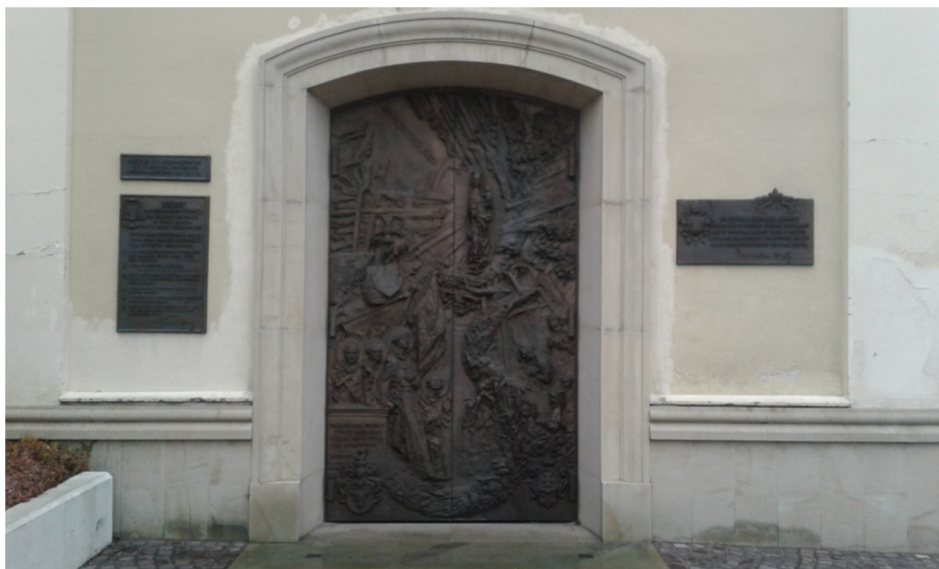
Pierwszym objawem niepożądanych reakcji, który przyciąga uwagę, jest znaczne pogorszenie walorów estetycznych obiektu. Biorąc jako przykład zachodnią ścianę wieży kościelnej, stan obecny nie różni się znacząco od stanu z roku 2001. Na elewacji widoczne są liczne przebarwienia, które próbowano maskować poprzez zamalowanie farbą. W przypadku stosowania farb o słabej dyfuzyjności takie postępowanie doprowadzi do dalszego pogorszenia stanu istniejącego, które objawiać będzie się poprzez łuszczenie farb i odpajanie tynków. Celem potwierdzenia złego stanu przegrody dokonano sprawdzenia zawilgocenia muru do wysokości ok. 150 cm. Pomiary wykazały zawilgocenie na poziomie 20% (zgodnie z obowiązującymi standardami mur o wilgotności powyżej 12% jest uznawany jako mokry). Taki stan rzeczy wskazuje jednoznacznie na zjawisko podciągania kapilarnego (podobnie jak w przypadku badań z roku 2001), które świadczy o wadliwie wykonanej izolacji poziomej przegrody (błędy wykonawcze lub błędne rozwiązania materiałowe).

Rys. 1. Zachodnia elewacja wieży, fot. autor, październik 2016

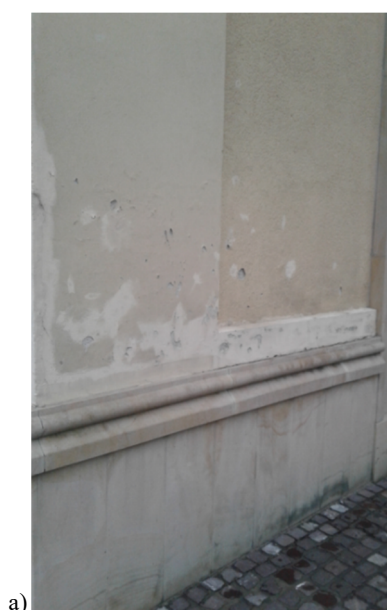
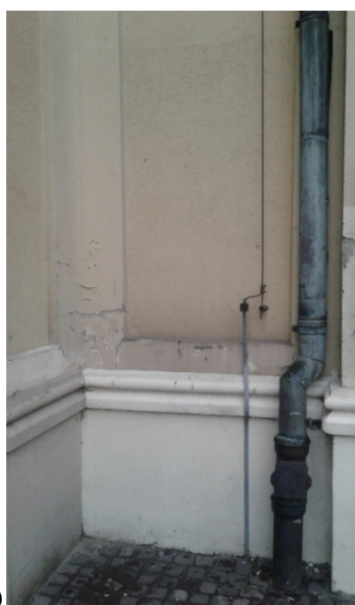
Zaistniała sytuacja ma miejsce na wszystkich sprawdzanych elewacjach kościoła, tj.: wschodniej, południowej i zachodniej. Na fotografiach nr 2a i 2b oraz zobrazowano stan istniejący. Na murach widoczne jest odchodzenie płatów farby, która – podobnie jak w przypadku wieży – jest efektem powtórnego nakładania kolejnych warstw. Badania poziomu zawilgocenia w tych miejscach również wskazywały na wadliwą izolację poziomą (zawilgocenie na poziomie 15%). Na fotografii nr 1 uwidoczniło się szkodliwe działanie wód rozbryzgowych, które nadają cokołowi charakterystyczny zielony kolor. Brak odbarwień w rejonach rur spustowych świadczy o poprawnie wykonanej naprawie instalacji (rys. 2b).

Rys. 2. Degradacja elewacji, fot. autor, październik 2016

Widoczne na zdjęciach odspajanie farby oraz częściowe odspajanie tynków świadczy o destrukcyjnym działaniu soli budowlanych. W przypadku dużego zwilgocenia muru oraz występowania zasolenia powinna być przeprowadzona renowacja murów w sposób bardzo szczegółowy. W miejscu odspojenia tynków na elewacji południowo-wschodniej widoczny jest brak kompletnego systemu wykonania tynków renowacyjnych, stwierdzono częściowe zastosowanie tynków wapienno-cementowych. Uwaga ta zawarta została również we wnioskach opracowania wykonanego przez Politechnikę Krakowską. Zauważyć można pocienienie tynków (wierzchni tynk powinien mieć grubość minimum 2 cm, natomiast widoczny na fotografii 3 ma ok. 0,5 cm) oraz brak zastosowania tynków podkładowych (o grubości minimum 1 cm). Skutkiem pocienienia tynku jest brak skutecznej krystalizacji soli budowlanej w strukturach tynku renowacyjnego. Sole wraz z wilgocią z łatwością przedostają się do wierzchniej warstwy, niszcząc farbę i powodując odspajanie tynku.

Rozpatrując istniejący stan rzeczy należałoby wykonać powtórna renowację obiektu, zgonie ze sztuką budowlaną i zastosowaniem materiałów posiadających

atesty (aprobatę organizacji Naukowo-Technicznej Grupy Roboczej ds. Utrzymania Budowli i Ochrony Zabytków (WTA)). Należy dokładnie określić poziom zawilgocenia murów, stopień zasolenia i wykonać opracowanie dokumentacji ponownej renowacji obiektu.

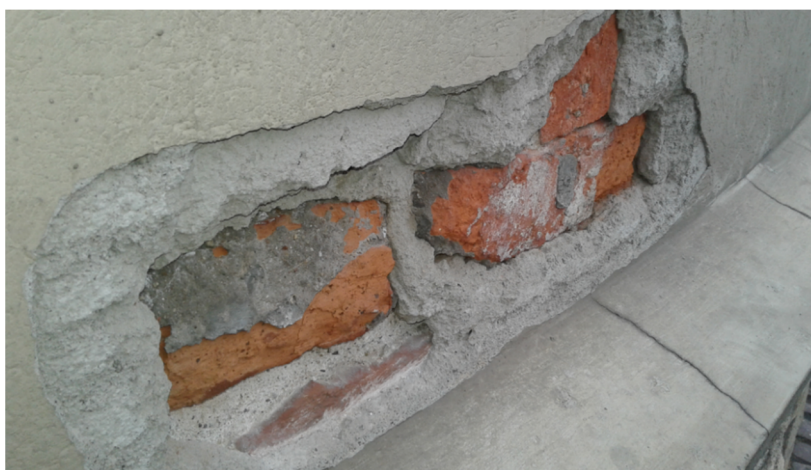
Rys. 3. Odspojenie tynku, fot. autor, październik 2016

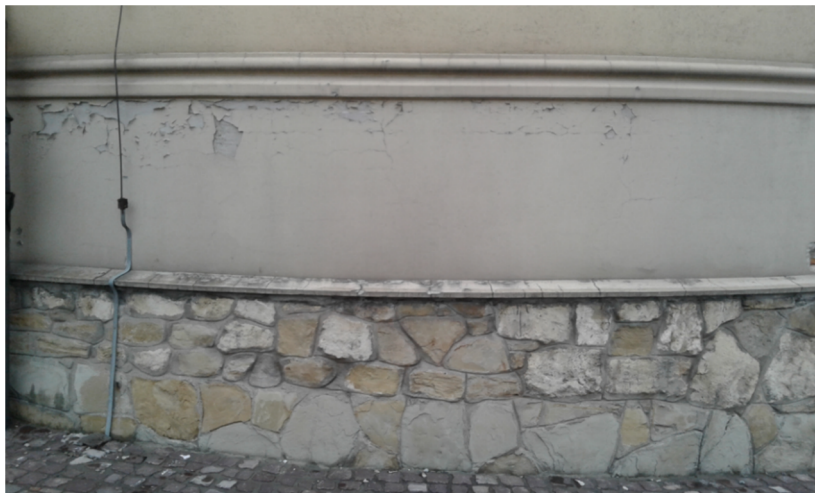
Kolejnym punktem było zwrócenie uwagi na stan cokołu wykonanego z piaskowca. Doskonale widocznym jest zaplamienie sięgające $\frac{1}{4}$ wysokości, które spowodowane zostało najprawdopodobniej poprzez oddziaływanie wód rozbryzgowych. Przyczyną takiego stanu rzeczy jest brak odpowiedniej impregnacji kamienia lub nieprzestrzeganie okresów kontrolnych. Warto pamiętać, że w przypadku zastosowania materiału hydrofobowego woda nie ma możliwości wniknięcia w głąb struktury zabezpieczonego materiału.

Na cokole kamiennym (część południowo-wschodnia) – rys. 4, występuje wysokie zawilgocenie oraz częściowe odspajanie kamienia na skutek braku impregnacji. Rzeczą wartą podkreślenia jest niewłaściwe ukierunkowanie spadków gzymsu nad cokołem (niewystarczające pochylenie), które doprowadzić może do zastoin wilgoci (deszcz, śnieg), a w konsekwencji do przyspieszenia procesów destrukcji materiału.

Rys. 4. Cokół kamienny, fot. autor, październik 2016

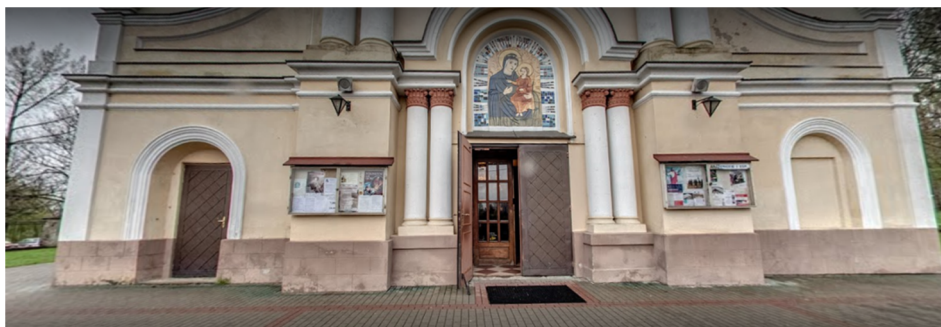
Po roku 1991 wymieniono tynki zewnętrzne, co jak widać na fotografii nr 5, nie zapobiegło dalszej degradacji obiektu [10]. Taką sytuację tłumaczyć należy brakiem skutecznych izolacji poziomych i pionowych murów kościelnych.

Rys. 5. Elewacja frontowa, fot. Google Mapy, kwiecień 2016

Zaleca się wykonanie izolacji pionowej zewnętrznej ścian fundamentowych celem powstrzymania naporu wód gruntowych. Dodatkowo wykonać należy izolację poziomą zewnętrznych ścian fundamentowych celem zlikwidowania podciągania kapilarnego. Na cokole kamiennym wykonać należy tynki renowacyjne. Zabieg ten spowoduje osuszenie cokołu i akumulację soli budowlanych.

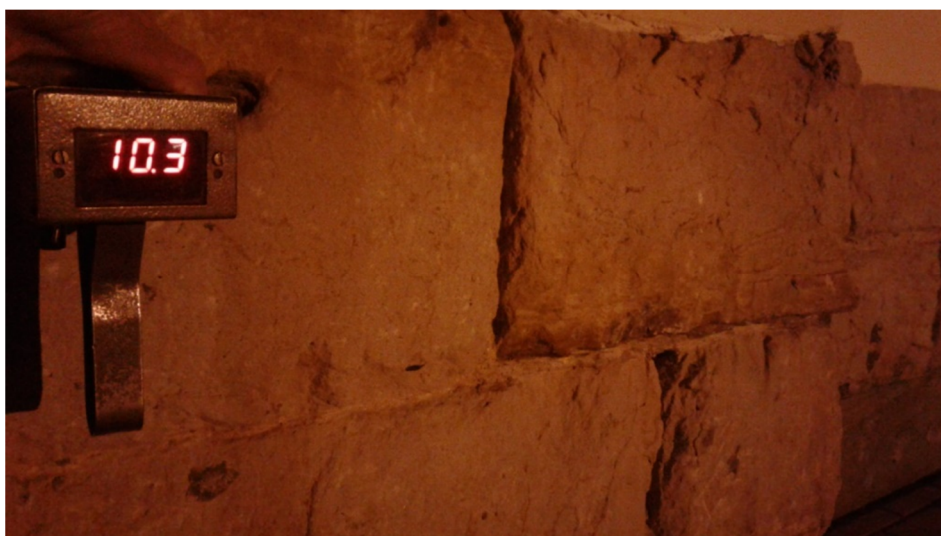
W grudniu 2016 roku wykonano badania stanu zawilgocenia (rys. 6) przegród zewnętrznych. Średni poziom zawilgocenia strefy cokołowej przekraczał wartość 10%. Stan taki kwalifikuje mur jako bardzo zawilgocony. Warty podkreślenia jest fakt, iż skucie tynku nie doprowadzi do osuszenia murów.

Rys. 6. Cokół kamienny, fot. autor, grudzień 2016

Brak wykonania należytych izolacji pionowych i poziomych doprowadzi do dalszej degradacji murów kościoła.

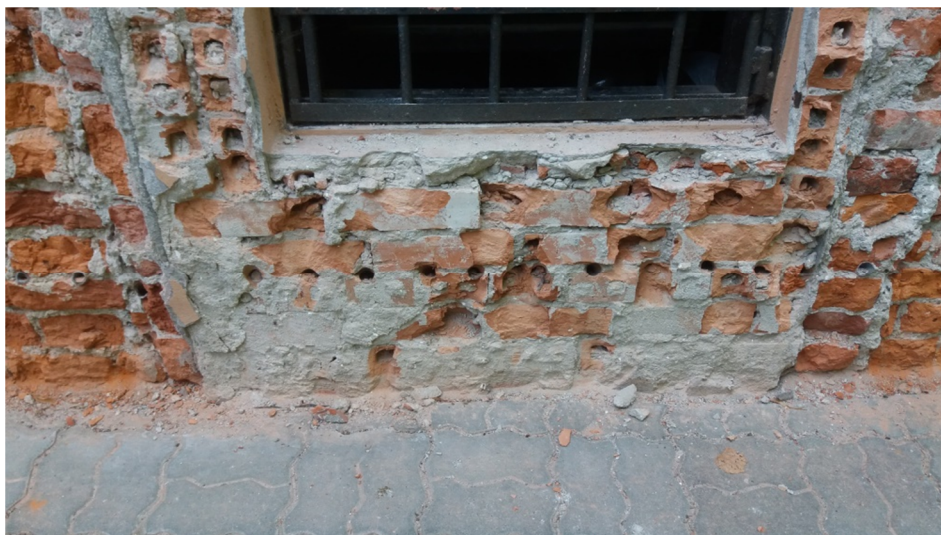
Z fotografii nr 7 wynika, iż iniekcja krystaliczna wykonana została niezgodnie ze sztuką budowlaną. Wskazuje na to brak wypełnienia otworów oraz zastosowanie materiałów niewiadomego pochodzenia. Warty podkreślenia jest

Rys. 7. Iniekcja, fot. autor, 2015

fakt, iż iniekcja została wykonana w cegle dziurawce co, ze względu na strukturę materiału, jest niezgodne z technologią, ponieważ injekt nie ma możliwości szczelnego wypełnienia przestrzeni wewnątrz muru.

Planując kolejny remont należy uwzględnić ponowne wykonanie przepony poziomej ścian, skuć zasolone i zawilgocone tynki do wysokości 80 cm poza poziom zniszczeń (wykonać je jako tynki renowacyjne). W przypadku malowania wykonać wyłącznie farbami krzemianowymi.

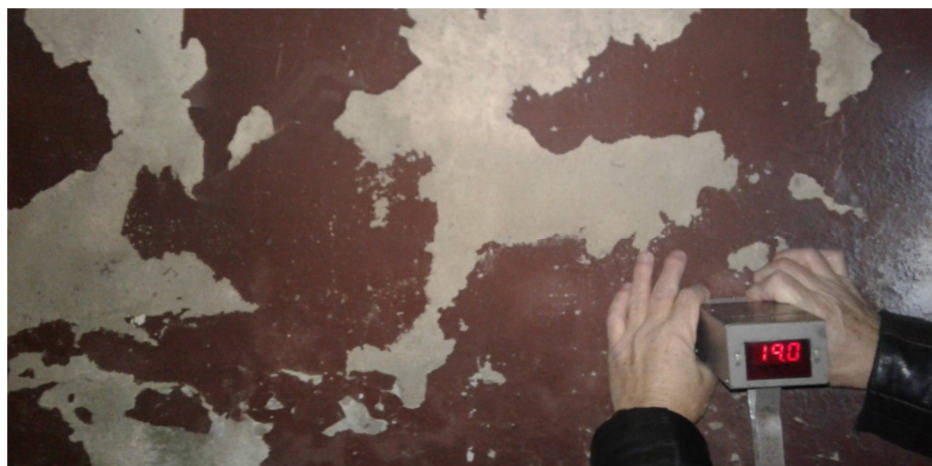
W roku 2016 wykonano badania wilgotności murów (rys. 8), które wykazały zawilgocenie na poziomi ok. 20% co kwalifikuje mur jako mokry. Wykonana przepona pozioma, metodą iniekcji krystalicznej nie spełnia przewidywanych kryteriów, czego efektem jest odspajanie tynków spowodowane przez wysokie zawilgocenie murów oraz zasolenie murów. Tynk pokryty jest farbami akrylowymi, charakteryzującymi się brakiem dyfuzji, co jak widać na poniższym zdjęciu powoduje jej odspajanie.

Rys. 8. Tynk pokryty farbą akrylową, fot. autor, grudzień 2016
