ANALIZA KOLIZJI STATKÓW W WĄSKIM PRZEJŚCIU O DUŻYM NATEŻENIU RUCHU – ZNACZENIE SYSTEMU ROZGRANICZENIA RUCHU ORAZ SŁUŻBY KONTROLI RUCHU W CIEŚNINIE DARDANELE

SHIP COLLISION ANALYSIS IN THE NARROW PASSAGE WITH HIGH TRAFFIC DENSITY – ROLE OF TRAFFIC SEPARATION SCHEME AND VESSEL TRAFFIC SERVICE IN DARDANELLES

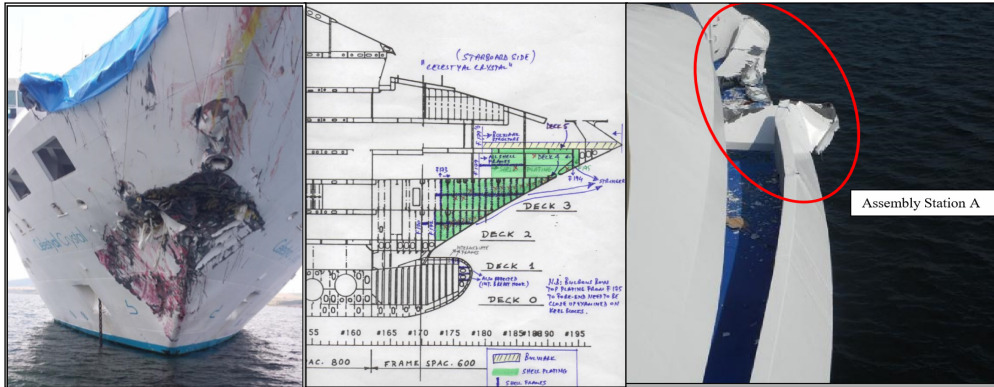
Rys. 6. Uszkodzenia statku „Celestial Crystal”

Wskutek wypadku na żadnym ze statków nie było ofiar śmiertelnych ani osób, które doznały ciężkiego uszczerbku na zdrowiu. Lekko rannych zostało czterech pasażerów ze statku pasażerskiego „Celestyal Crystal”. Wycieczkowicz doznał uszkodzeń w części dziobowej (głównie na prawej burcie):

- pokład 2: zniszczenia od wręgu 172 do stewy dziobowej,
- pokład 3: zniszczenia od wręgu 173 do stewy dziobowej,
- pokład 4: zniszczenia od wręgu 181 do stewy dziobowej,
- pokład 5: zniszczenia od wręgu 179 do stewy dziobowej.

Ponadto doszło do rozdarcia poszycia dziobnicy, poszycia prawej burty w części dziobowej, uszkodzenia: pokładu dziobówki (miejsca zbiórki ewakuacyjnej A), przydziobnicowej blachy nadburcia, nadburcia dziobówki, gruszki dziobowej (bez rozszczelnienia poszycia), wręgów skrajnika [Marine Safety Investigation Unit 2016].

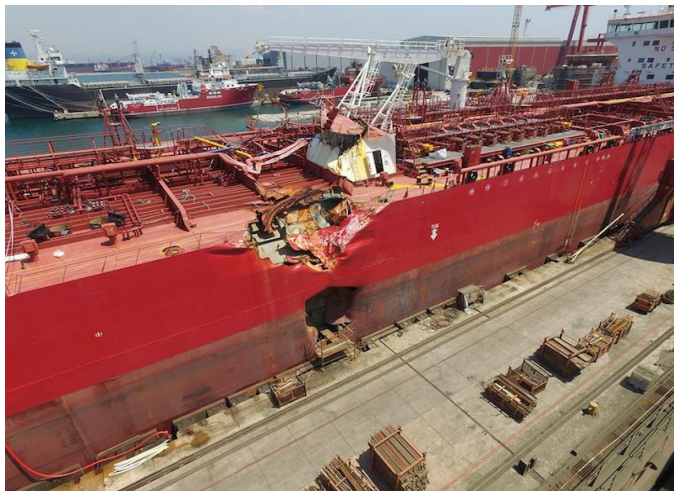
Rys. 7. Uszkodzenia statku „STI Pimlico”

Na statku „STI Pimlico” na skutek kolizji uszkodzony został rejon śródokęcia: rozdarte poszycie lewej burty, przebity podwójny kadłub; w tym zbiorniki balastowe, zbiorniki ładunkowe, zniszczony pokład główny, urządzenia pokładowe, układy elektryczne, rurociągi [Marine Safety Investigation Unit 2016].

Wypadek miał również negatywny wpływ na środowisko naturalne, gdyż ze zbiorników chemikaliowca do morza wyciekła niewielka ilość benzyny.

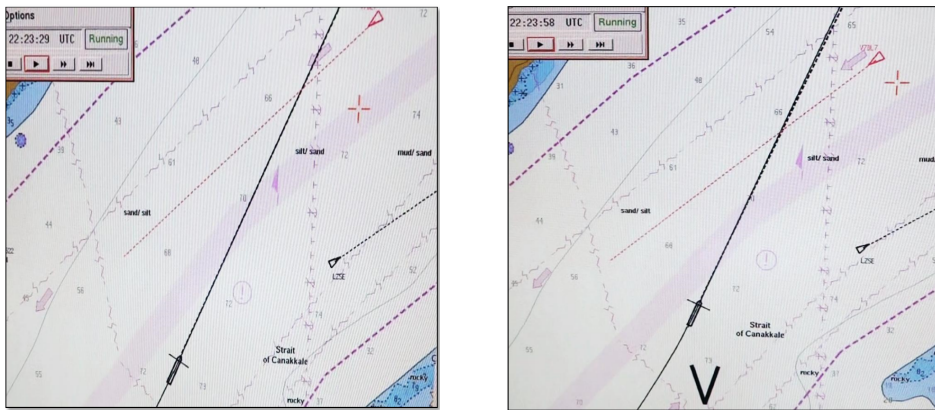
Rys. 8. Zrzut ekranu z pokładowego ECDIS-a – 01:23:29 i 01:23:58

Oficer wachtowy poleca zmianę kursu najpierw z 026° na 024° , potem z 024° na 022° i ostatecznie z 022° na 020° . „Emona” namiar: 066° , odległość: 0,57 Mm, „STI Pimlico” namiar: 033° , odległość: 0,87 Mm.

VTS wywołuje „Celestyal Crystal” i ostrzega oficera wachtowego o zbliżającym się chemikaliowcu („STI Pimlico”) z lewej burty i poleca, aby utrzymać odpowiednią odległość. Oficer wachtowy odpowiada: „*Yes, captain, OK*”.

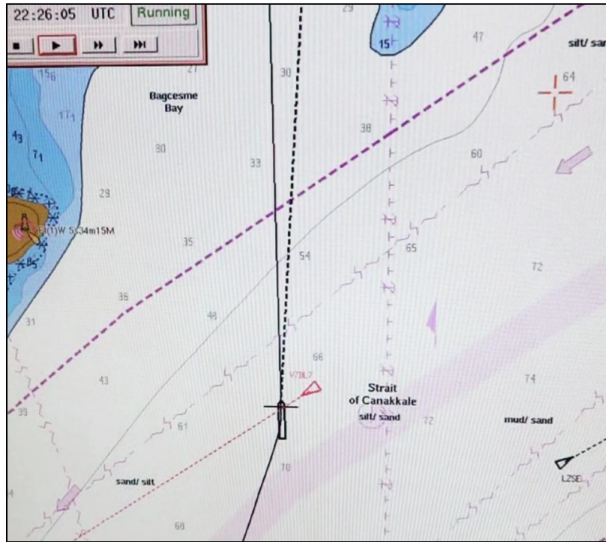
Rys. 9. Zrzut ekranu z pokładowego ECDIS-a – 01:26:05

Dziób statku pasażerskiego „Celestyal Crystal” wbija się w lewą burtę chemikaliowca „STI Pimlico” prawie pod kątem prostym z prędkością 11,5 w.

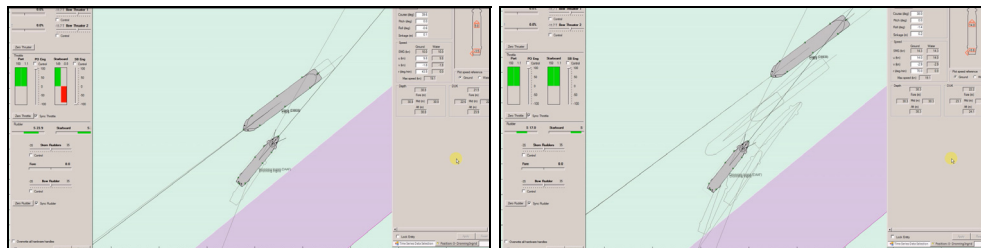
Rys. 10. Symulacja manewru ostatniej chwili w dwóch wariantach

Wykonano badania na symulatorze manewrowo-nawigacyjnym „SimFlex Navigator” z użyciem modelu promu „Dronning Ingrid” o zbliżonych właściwościach manewrowych i parametrach technicznych (długość 152 m, szerokość 23,70 m, zanurzenie 5,4 m, moc silników 18 978 kW). Na podstawie kilku symulacji można stwierdzić, że nawet przy popelnieniu początkowego błędu wychylenia steru lewo na burzę, po przełożeniu steru prawo na burzę i działaniu silnikami w dwóch wariantach: ustawiając skok lewego silnika cała naprzód, a prawego cała wstecz lub obu silników cała naprzód, kolizji udało się uniknąć. Zakładając pierwszy wariant, statki minęłyby się w odległości ok. 20 m, a statek pasażerski zredukowałby prędkość do 9,5 w, w drugim zaś przypadku odległość mijania wzrosłaby do ok. 30 m, jednak prędkość wzrosłaby aż do 16 w.
