Wpływ oddziaływań środowiskowych na obiekty zabytkowe – na przykładzie mostku nad dawną „Głęboką Droga” w Puławach

Beata Klimek

Environmental impacts on historical buildings – an example of the bridge over the former “Głęboka Droga” in Puławy

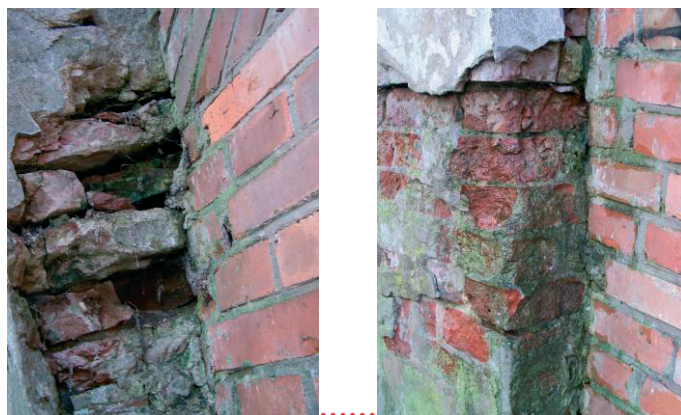
- w narożach połączeń ustroju nośnego mostku i muru oporowego widoczne są miejscowe znaczne ubytki cegieł,
- w miejscach połączenia ustroju nośnego mostku i muru oporowego, z głębokich ubytków muru, występują wycieki wody zza obudowy,

Najbardziej niebezpieczne dla konstrukcji mostka są ubytki spowodowane przemarzaniem materiału w okresie zimowym, zwłaszcza w obrębie połączeń ustroju nośnego mostku i muru oporowego, co skutkuje głębokimi (do 20 cm) ubytkami cegły w podporach oraz w konstrukcji łukowego sklepienia. Odspojenia i odpadanie tynku obejmujące 30÷60% powierzchni, rysy i spękania dotyczą powierzchni bocznych mostka. W miejscach połączenia obserwuje się, również lokalne wycieki wody zza obudowy ceramicznej, co przy działaniu niskich temperatur, zwiększa intensywność procesów korozyjnych [Fot.4].

Fot. 4. Mostek nad dawną „Głęboką Droga” w Puławach, 2016 r. Miejsca połączeń ustroju nośnego mostku i muru oporowego. Zniszczenia cegły i zaprawy spowodowane przemarzaniem

- poprawy warunków zabezpieczających przed wodą napływową z terenu wokół mostka, przez opracowanie projektu i wykonanie prawidłowego systemu zabezpieczenia przeciwwilgociowego, a w szczególności ograniczenie dopływu wody do ustroju nośnego przez wykonanie prawidłowo funkcjonującego odwodnienia, które zapewniłyby utrzymanie w konstrukcji mostku właściwych warunków wilgotnościowych, co w znacznym stopniu ograniczy korozję materiałów,

- do ograniczenia dopływu wody do terenu sąsiadującego z mostkiem, należy przeprowadzić prace stabilizujące grunt i wykonać niezbędny drenaż odwadniający grunt (i redukujący zawilgocenie tylnych ścian przyczółkowych),

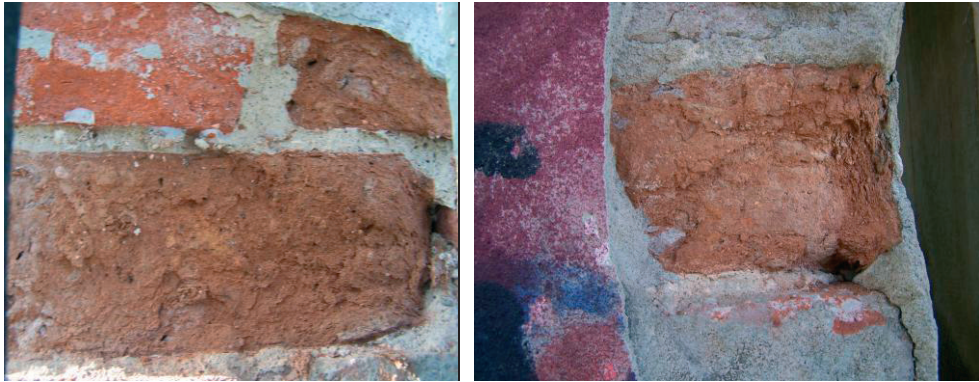
- w bramie portalowej występuje inny objaw zniszczeń tynków i cegły, związany z krystalizacją soli, przejawia się, krystalicznymi wykwitami na powierzchniach zewnętrznych.

Na mostku obserwuje się zazwyczaj III typ korozji zapraw, związany z krystalizacją soli (rys. 5). Źródłem soli mogą być zarówno składniki zapraw (zaprawy cementowe), które zostały zastosowane do wykonania napraw, jak również grunt, w którym ta konstrukcja jest posadowiona. Istotnym czynnikiem niezbędnym do przebiegu korozji tego typu jest nie tylko obecność wody w otoczeniu, ale również jej ciągły ruch. Wspomniany już brak izolacji i ciągły napływ wody stymuluje te procesy korozyjne.

Fot. 5. Mostek nad dawną „Głęboką Drogą” w Puławach, 2016 r. Brama portalowa, zniszczenia cegły i spoiny spowodowane krystalizacją soli budowlanych
