Nieprawidłowości występujące w zewnętrznych elementach budynków wielkopłytowych oraz sposoby ich naprawy w ramach prawidłowej działalności remontowo-użytkowej

dr inż.
MARCIN KANONICZAK
Politechnika Poznańska
Wydział Inżynierii Lądowej i Transportu
ORCID: 0000-0001-8017-645X

dr inż.
PIOTR KNYZIAK
Politechnika Warszawska
Wydział Inżynierii Lądowej
ORCID: 0000-0003-1037-8659

W artykule poruszono temat potencjalnych skutków braku właściwej polityki remontowej dla budynków wykonanych w technologii prefabrykowanej wielkopłytkowej.

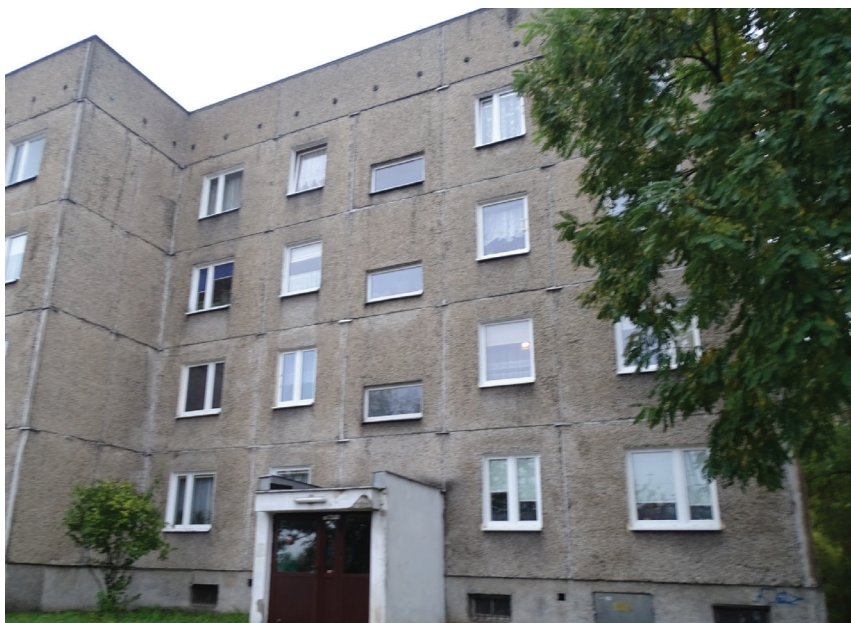
Na elewacjach budynków wielkopłytowych niepoddanych termomodernizacji występują charakterystyczne oznaki zniszczeń i zużycia technicznego (rys. 2.). Widoczna jest postępująca korozja płyt ścian zewnętrznych, rdzawe zacieki pomiędzy płytami, pęknięcia oraz ubytki w narożach warstw fakturowych, a także brak uszczelnień pomiędzy płytami [8]. Wciąż nawracającym problemem są przecieki i przemarzania węzłów ścian, również po wykonanych doszczelnieniach.

Rys. 2. Elewacja budynku bez docieplenia (Warszawa 2016)

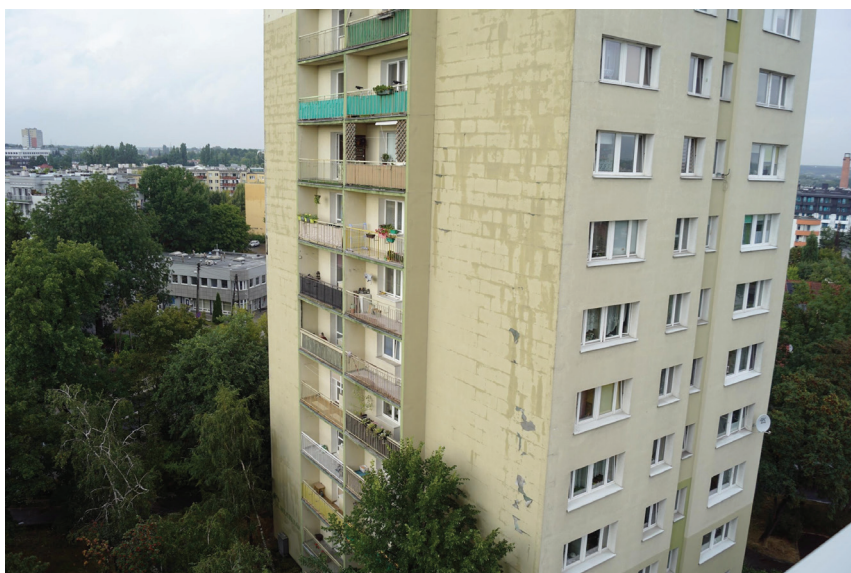
Rys. 3. Odpadające fragmenty tynku zewnętrznego cienkowarstwowego (Poznań 2021)

Niska jakość robót związanych z dociepleniem budynku prowadzi do powstania wtórnych uszkodzeń przejawiających się na przykład spękaniami lub nawet odpadaniem fragmentów tynku (rys. 3.), powstaniem ubytków w warstwie termoizolacji, w tym związanych z działaniem ptaków, które potrafią wydziobać miejsce do założenia gniazda (rys. 4.).

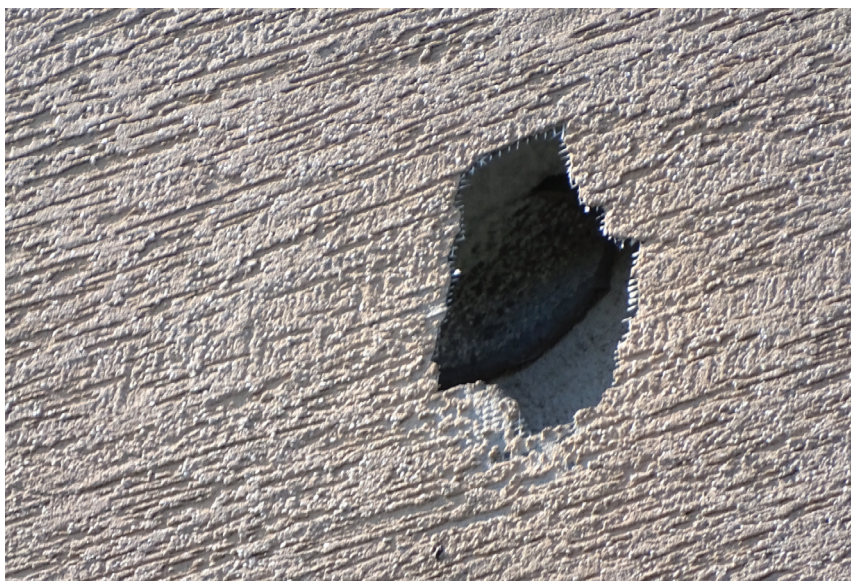
Rys. 4. Uszkodzenie elewacji przez ptaki (Warszawa 2017)

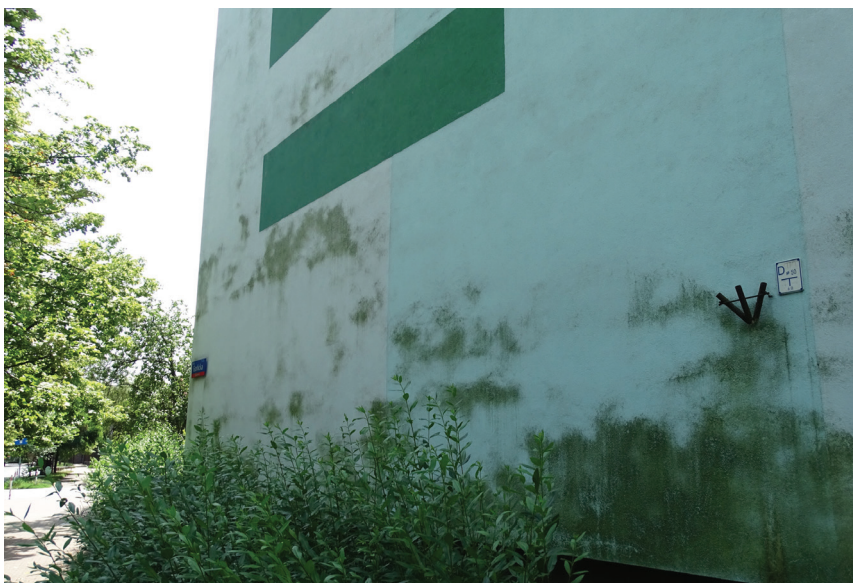
Rys. 5. Agresja biologiczna na elewacji (Warszawa 2016)

Niska jakość materiałów użytych do wykonania tynku cienkowarstwowego oraz niewłaściwe metody aplikacji czy nieodpowiednie warunki termiczno-wilgotnościowe skutkują postępującą degradacją biologiczną, rozwojem mchów, porostów, zagrzybieniami (rys. 5.).

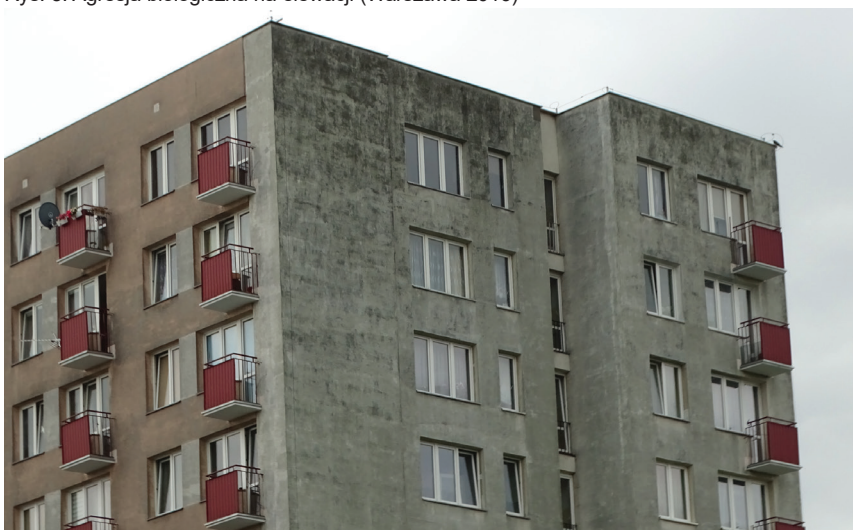
Rys. 6. Agresja środowiska widoczna na elewacji (Warszawa 2020)

Budynki docieplone i wyremontowane z biegiem czasu tracą walory estetyczne oraz podlegają destrukcji wierzchnich warstw faktur elewacyjnych w wyniku oddziaływań środowiska, spalin, pyłów (rys. 6.). W szczególności materiały używane do pierwszych dociepleń budynków wielkopłytowych w licznych przypadkach okazały się niewystarczająco trwałe oraz podatne na starzenie się i zabrudzenia. Nawet jeśli pod względem technicznym nie wykazują oznak zużycia (złuszczeń, zawilgoceń w mieszkaniach), które wymagałyby przeprowadzenia kolejnego re-

montu, to pod względem estetycznym kwalifikują się do odnowienia. Ze względu na zmieniające się wymagania odnośnie do izolacyjności ścian zewnętrznych budynków konieczność przeprowadzenia prac na elewacji jest okazją do modyfikacji docieplenia. Na licznych budynkach wielkopłytkowych w Warszawie wykonano podwójne docieplenia lub wykonywano docieplenia budynków w różnym zakresie 2–3 razy. Pierwotnie mogły to być docieplenia wyłącznie ścian szczytowych, następnie uzupełnienia dociepleń na pozostałych ścianach. W części przypadków zostały wykonane prace polegające na demontażu dociepleń wykonanych metodą ciężką. W części przypadków budynki lub wybrane ściany zostały docieplone drugą warstwą lub całkowicie rozebrano stare docieplenie i wykonano nową warstwę o odpowiedniej grubości.

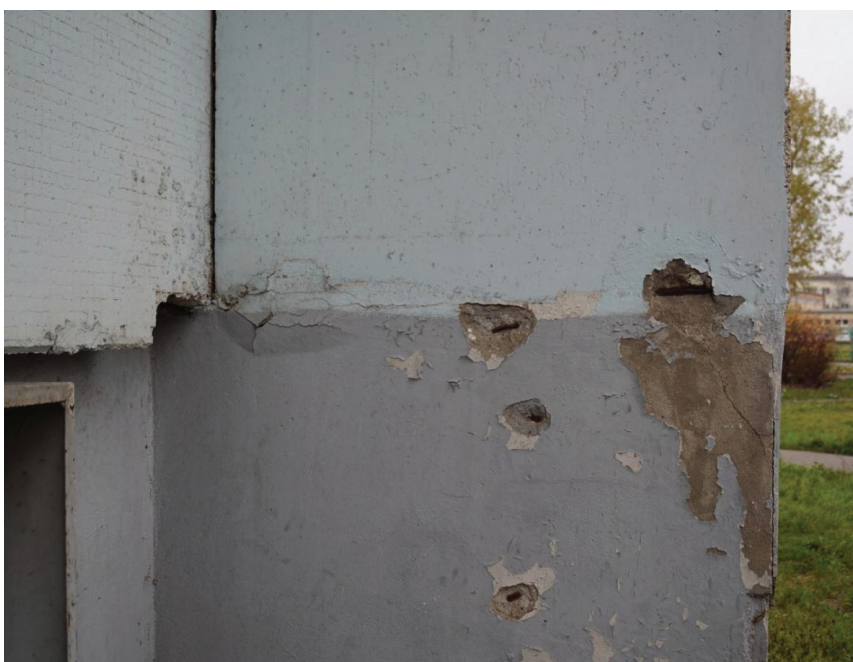
Rys. 7. Zniszczenia korozyjne w następstwie karbonatyzacji betonu w ścianie loggii (Poznań 2019)

mi punktami podlegającymi działaniu wilgoci są zamki na styku płyty podestowej z płytami ściennymi. W przypadku balkonów dochodzi do zawilgocenia czoła i spodu płyty. W tych miejscach najczęściej obserwuje się ubytki w warstwie otulenia zbrojenia oraz jego korozję. Problem zniszczeń potęguje niska jakość użytych materiałów i wykonawstwa. Niszczeniu ulegają nie tylko prefabrykaty, ale także części budynku wykonane jako monolityczne (rys. 7).

Elementy te, zbrojone i betonowane na placu budowy, niestety często mają także niewielką grubość otuliny zbrojenia. Jako że pozostają nieosłonięte dodatkowymi warstwami, w tym warstwą docieplenia, łatwo ulegają zawilgoceniu oraz szybkiemu postępowi karbonatyzacji i docelowo widoczne są rdzawe wykwity, a także ubytki betonu. Podobny problem dotyczy nieocieplonych ścian piwnicznych.

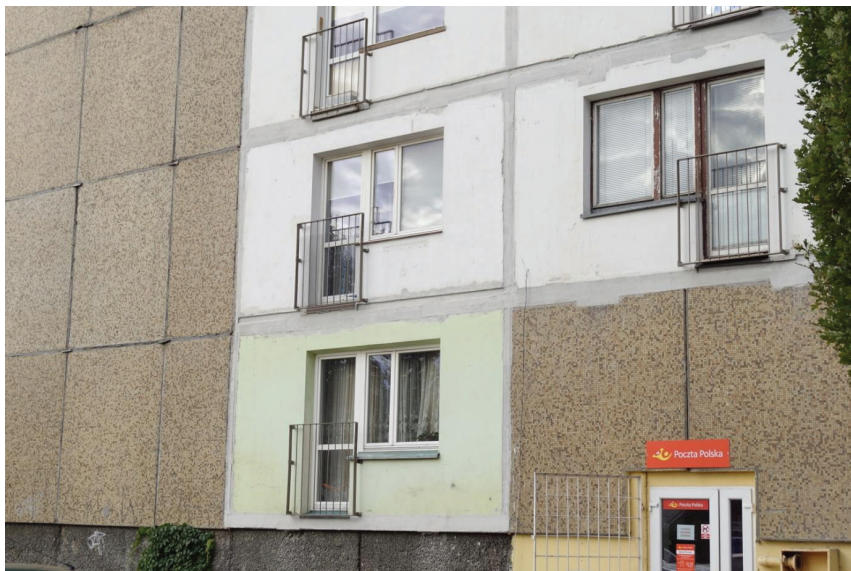
Rys. 8. Widok elewacji budynku wysokiego po rozebraniu loggii (Poznań 2018)

Potencjalnie najbardziej narażone na szybkie niszczenie są te konstrukcje loggii i balkonów, które charakteryzują się niską jakością prefabrykatów oraz wykonania, a jednocześnie nie są objęte remontami. Znane są sytuacje wystąpienia przemieszczeń elementów ustroju nośnego loggii. Przywrócenie jego właściwego stanu jest dosyć skomplikowane. W skrajnych przypadkach dochodzi do rozbiórki loggii (rys. 8).

Renowacja balkonów i loggii powinna być przeprowadzona w pełnym zakresie [15]. Nie można ograniczać się do malowania elementów ściennych oraz sufitów loggii lub sufitów płyt balkonowych, lecz koniecznie należy zwrócić uwagę na stan posadzki i warstw spodnich, w tym hydroizolacji. Ustalenie zakresu prac remontowych powinno być korygowane na bieżąco dla każdego balkonu, po usunięciu dotychczasowych warstw. Dodatkowo w budynkach wielkopłytowych bardzo często występują balustrady balkonowe o wysokości mniejszej niż wymagane 110 cm. Te bezwzględnie powinny zostać wymienione, bez problematycznego w wykonaniu i przede wszystkim nieestetycznego ich powiększania poprzez dokładanie rur lub płaskowników stalowych. Takie rozwiązania umożliwiają spełnienie wymagania właściwej wysokości balustrady, ale nie rozwiązują problemów z typowym, niewłaściwym jej mocowaniem od góry płyty. Przerzucanie odpowiedzialności za stan wnętrza loggii – w tym ścian, sufitu oraz posadzki – na mieszkańców przez zarządcę jest wielkim błędem. Indywidualna realizacja robót w sposób niejednoczesny i niekompleksowy dla całego budynku będzie skutkować zróżnicowaną jakością prac oraz niejednorodnym wyglądem obiektu. Prace mogą być znacznie opóźniane lub niewykonywane.

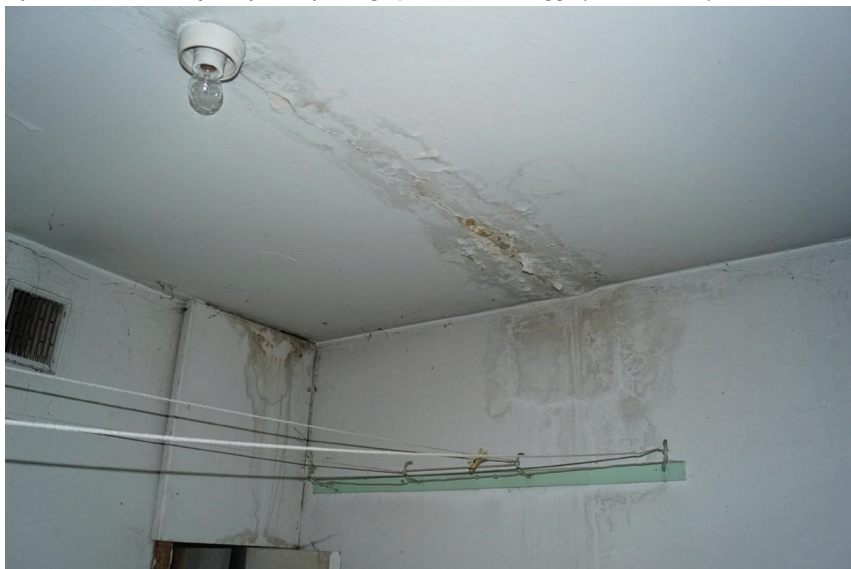
Rys. 9. Widok skutków przecieku wód opadowych w miejscu styku płyt stropowych nad ostatnią kondygnacją budynku (Poznań 2021)

konania jakiegokolwiek przebudowy przegrody. Wykorzystywane otwory są stosunkowo małe. Taki stan rzeczy ma jednak istotną wagę, gdyż bez otwarcia stropodachu nie można prawidłowo ocenić stanu istniejącej izolacji termicznej ani stanu paroizolacji. Zdarzają się przypadki nieciągłości lub braku warstw izolacyjnych. Brak paroizolacji odpowiada za zawilgocenie wtłoczonej izolacji termicznej oraz za migrację wilgoci w stronę pomieszczeń położonych na najwyższej kondygnacji. Nieszczelność pokrycia dachowego prowadzi do wnikania wód opadowych do wnętrza stropodachu i do pomieszczeń. Innym słabym punktem są miejsca styku płyt dachowych i stropowych, a także miejsca przejść elementów instalacji wentylacji oraz odpowietrzania kanalizacji przez warstwy stropodachu, przez które woda dostaje się do budynku (rys. 9., rys. 10.).

Prawidłowe wykonanie docieplenia stropodachu powinno obejmować jego przebudowę, polegającą na takim powiększeniu przestrzeni wentylowanej, żeby móc swobodnie wprowadzić nowy materiał termoizolacyjny o parametrach pozwalających na spełnienie aktualnych wymagań w zakresie izolacyjności tej przegrody budynku zawartych w rozporządzeniu [16].

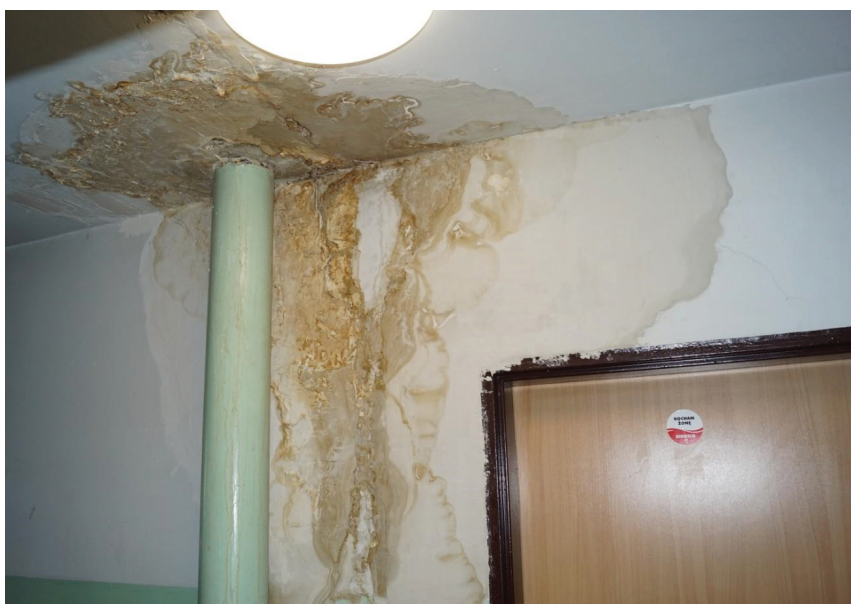
Rys. 10. Widok skutków przecieku wód opadowych wokół rury spustowej na ostatniej kondygnacji budynku (Poznań 2021)
