Diagnostyka konstrukcyjna budynku dawnego szpitala w związku z planowaną adaptacją na cele mieszkaniowe

Structural diagnostics of the former hospital building in the compound with planned adaptation for residential purposes

dr inż. Piotr Berkowski (ORCID: 0000-0002-8285-6480), dr inż. Grzegorz Dmochowski (ORCID: 0000-0002-7166-1653), Wydział Budownictwa Lądowego i Wodnego, Politechnika Wrocławska

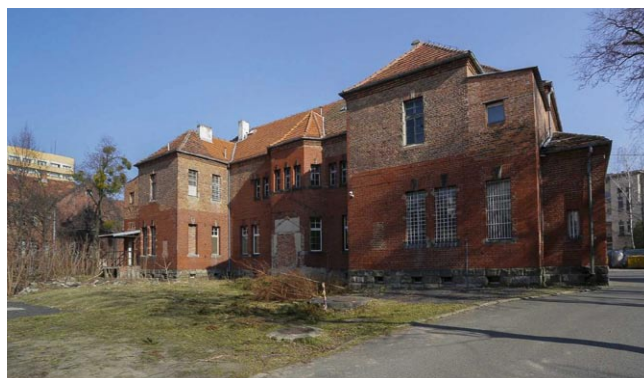
W wyniku działań wojennych budynek nie został zniszczony. Natomiast po wojnie obiekt stał się siedzibą przedsiębiorstwa „Proxima”, które do swej działalności wykorzystywało część budynków. W roku 1970, po przebudowie i remoncie, utworzono w istniejących budynkach Okręgowy Szpital Kolejowy, który funkcjonował do 2015 roku. W okresie tym budynek nosił nazwę sterylizatorni (rys. 7). W trakcie użytkowania dokonano przebudowy budynku, która polegała na wybudowaniu na częściach skrzydeł południowego i północnego dodatkowego piętra (rys. 6).

Rys. 6. Aktualny widok elewacji tylnej budynku – widoczna dokonana nadbudowa

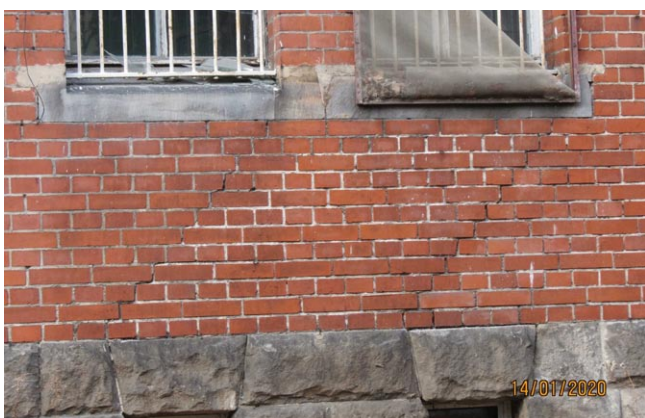
Rys. 8. Typowe ukośne zarysowania ścian

jedynie lokalne zarysowania ukośne nad nadprożami okien piwnicznych (rys. 8).

W wykonanych odkrywkach fundamentów (rys. 9) stwierdzono zróżnicowany materiał fundamentów: pod ścianami zewnętrznymi posadowienie na ławach granitowych lub ceglanych, o głębokości posadowienia ok. 1,50–1,55 m; pod ścianami wewnętrznymi na granicy, o głębokości ok. 0,65 m poniżej poziomu posadzki (rys. 5). Stwierdzono zarysowania ścian zewnętrznych, mogące świadczyć o nierównomiernym osiadaniu fundamentów (rys. 8).

- W obliczeniach statycznych wykazano, że fundamenty budynku nie mają wystarczającej nośności do przeniesienia projektowanych obciążeń. Na ścianach, szczególnie od zewnątrz budynku, stwierdzono zarysowania świadczące o nierównomiernym osiadaniu fundamentów. Są one też niejednorodnie konstrukcyjnie i materiałowo. W związku z powyższym zalecono ich wzmocnienie, np. przez podbicie.

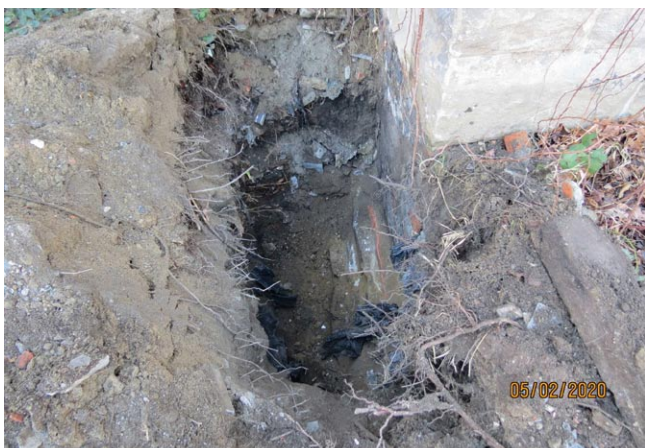
Rys. 9. Odkrywka fundamentu

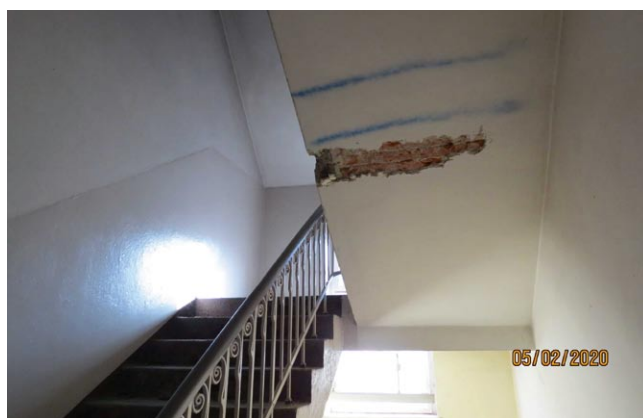
Obiekt ma jedną klatkę schodową, usytuowaną po prawej stronie ryzalitu ściany wschodniej, ze wspornikowymi, kamiennymi biegami z piwnicy na parter i z parteru na piętro oraz w postaci płyty ceglanej z belką stalową z piętra na poddasze (rys. 10).

Rys. 10. Odkrywka w biegu schodowym

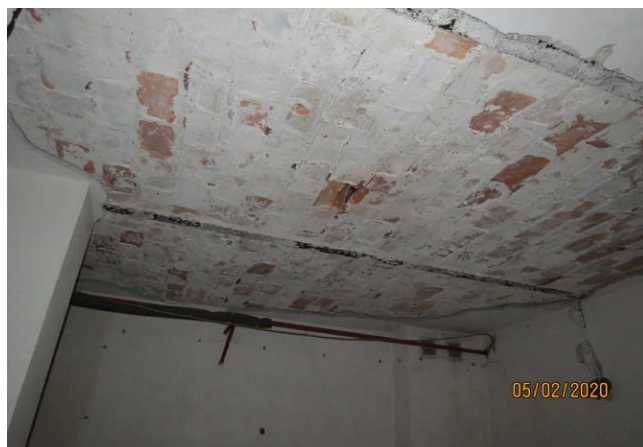
Stropy nad piwnicą i parterem zaprojektowano typu Kleina, grubości 12 cm z cegły dziurawki, ze zbrojeniem bednarką 1,5x35 mm na belkach stalowych (rys. 11, 12, 13, 14), natomiast nad piętrem był pierwotnie strop drewniany (rys. 5). W stropach Kleina stwierdzono silną korozję zbrojenia, ubytki korozyjne cegły oraz deformację (skręcenie) części belek stropowych.

Rys. 11. Widok stropu nad piwnicą

- Wykazano ponadto, że wszystkie stropy z uwagi na nośność zarówno belek stalowych, jak i płyty Kleina nie wykazują wystarczającej nośności obliczeniowej do przeniesienia projektowanych obciążeń lub ich nośność jest zbliżona do granicznej. W takich przypadkach zalecono rozebranie wszystkich stropów z pozostawieniem tylko istniejących belek stalowych i wykonanie między nimi lekkich wypełnień, po oczyszczeniu i zabezpieczeniu antykorozyjnym elementów stalowych. Jako rozwiązanie alternatywne zaproponowano pozostawienie płyt Kleina między belkami stropów, traktując je wyłącznie jako wypełnienie i wykonanie nad nimi, na warstwie stropianu, cienkiej, nośnej płyty żelbetowej do przeniesienia obciążeń bezpośrednio na belki stalowe.

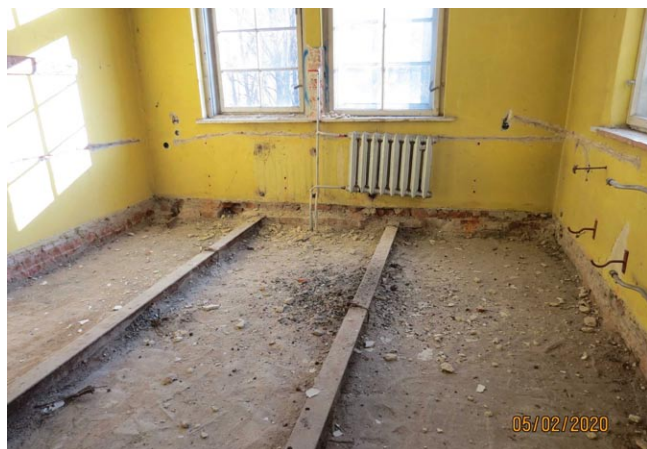
Rys. 13. Odkrywka stropu nad parterem

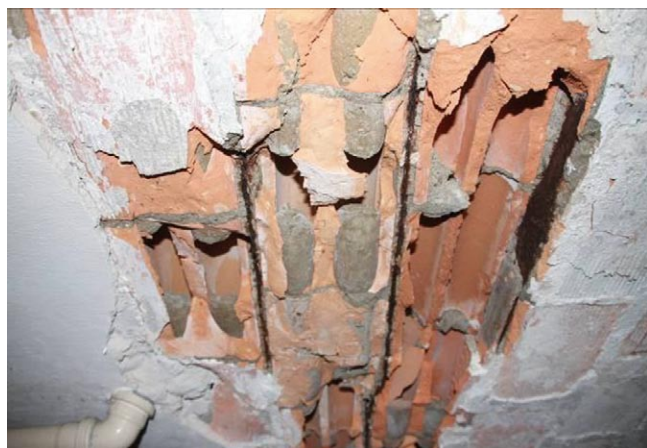
Rys. 14. Szczegół odkrywki w stropie Kleina

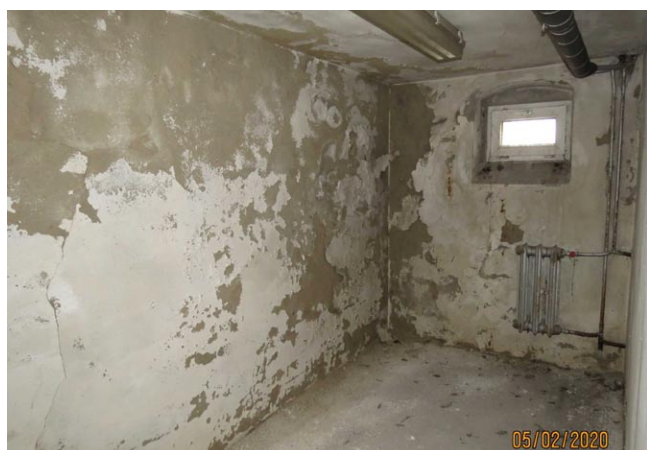
Wszystkie ściany piwniczne wykazywały bardzo silne zawilgocenie (rys. 15), generujące degradację cegieł w murach

oraz wpływające na rozwój korozji belek stropowych. W elementach więźby dachowej, wymienionej na nową podczas przebudów, stwierdzono lokalne ogniska porażenia korozją biologiczną (rys. 16).

Rys. 15. Zawilgocenie ścian w piwnicy

- W odniesieniu do braku spełniania warunków ciepłno-wilgotnościowych oraz zawilgocenia ścian piwnicznych (wynikającego z braku izolacji przeciwwilgociowych) zalecono zaprojektowanie ocieplenia od wewnątrz budynku z zastosowaniem odpowiednich technologii oraz wykonanie na całym obszarze budynku skutecznej izolacji poziomej i pionowej.

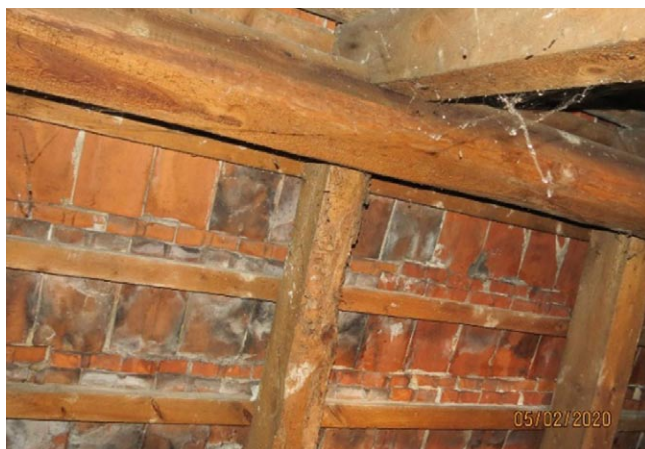
Rys. 16. Korozja biologiczna więźby dachowej
